# Asbestinventarisatetest

Leuvensebaan 66, 3040 Huldenberg

Attestnummer : 20260508-000279.000

Uitgegeven op : 08.05.2026

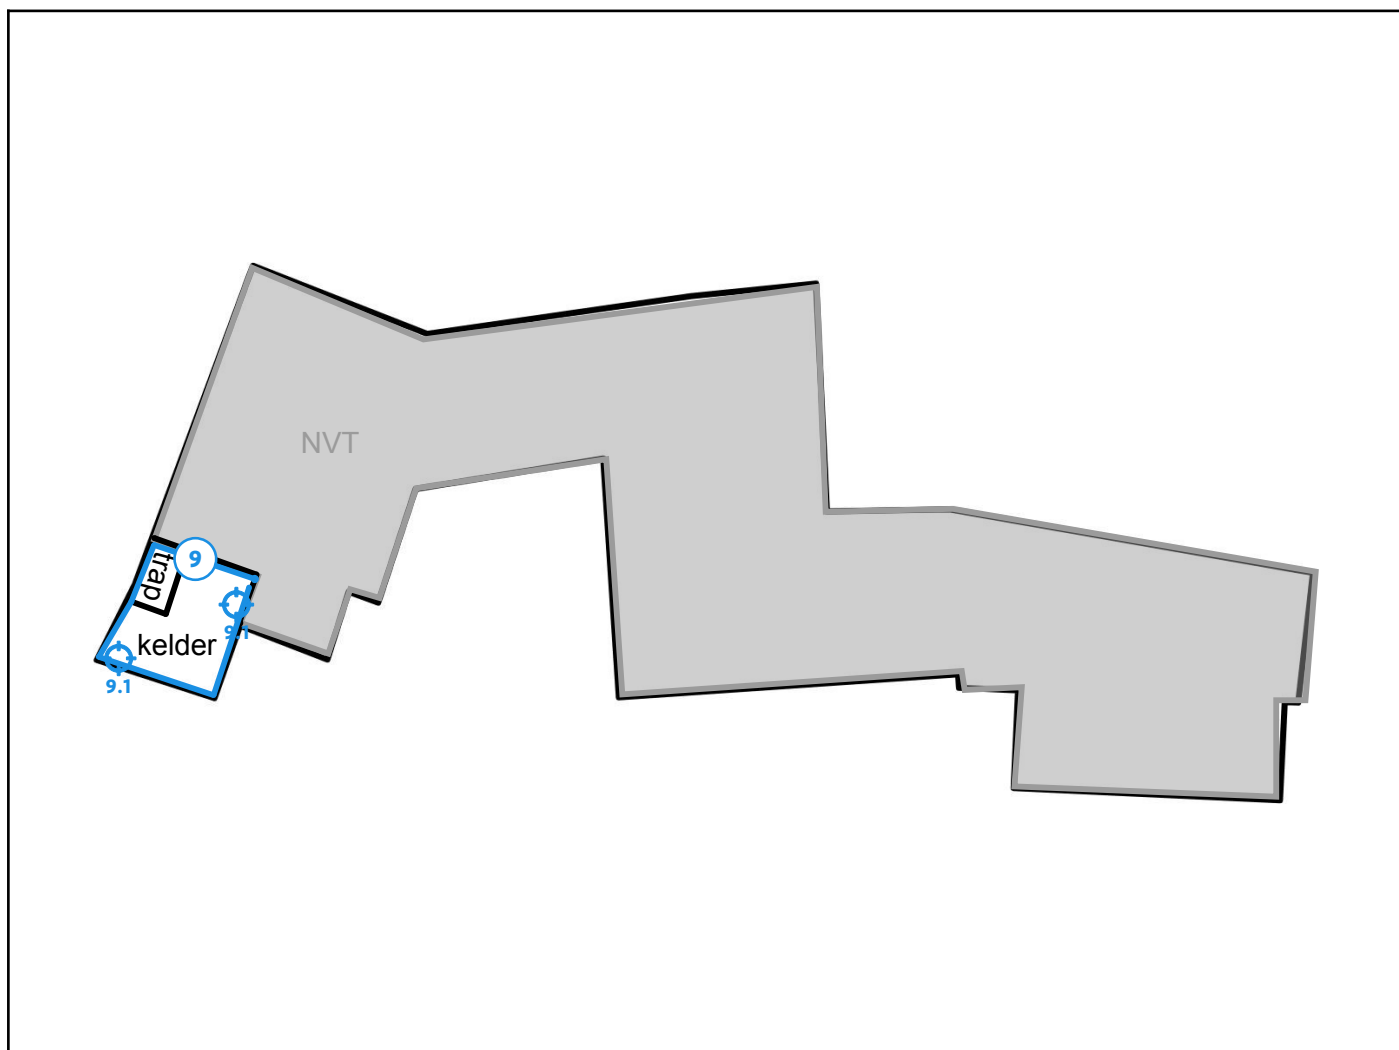
## Plan 1.1: 1 - V-1

Beschrijving	Type	Actie
9. Cementering kelder	Geen asbest	-
9.1 Code: ST 2	Mengmonster	-

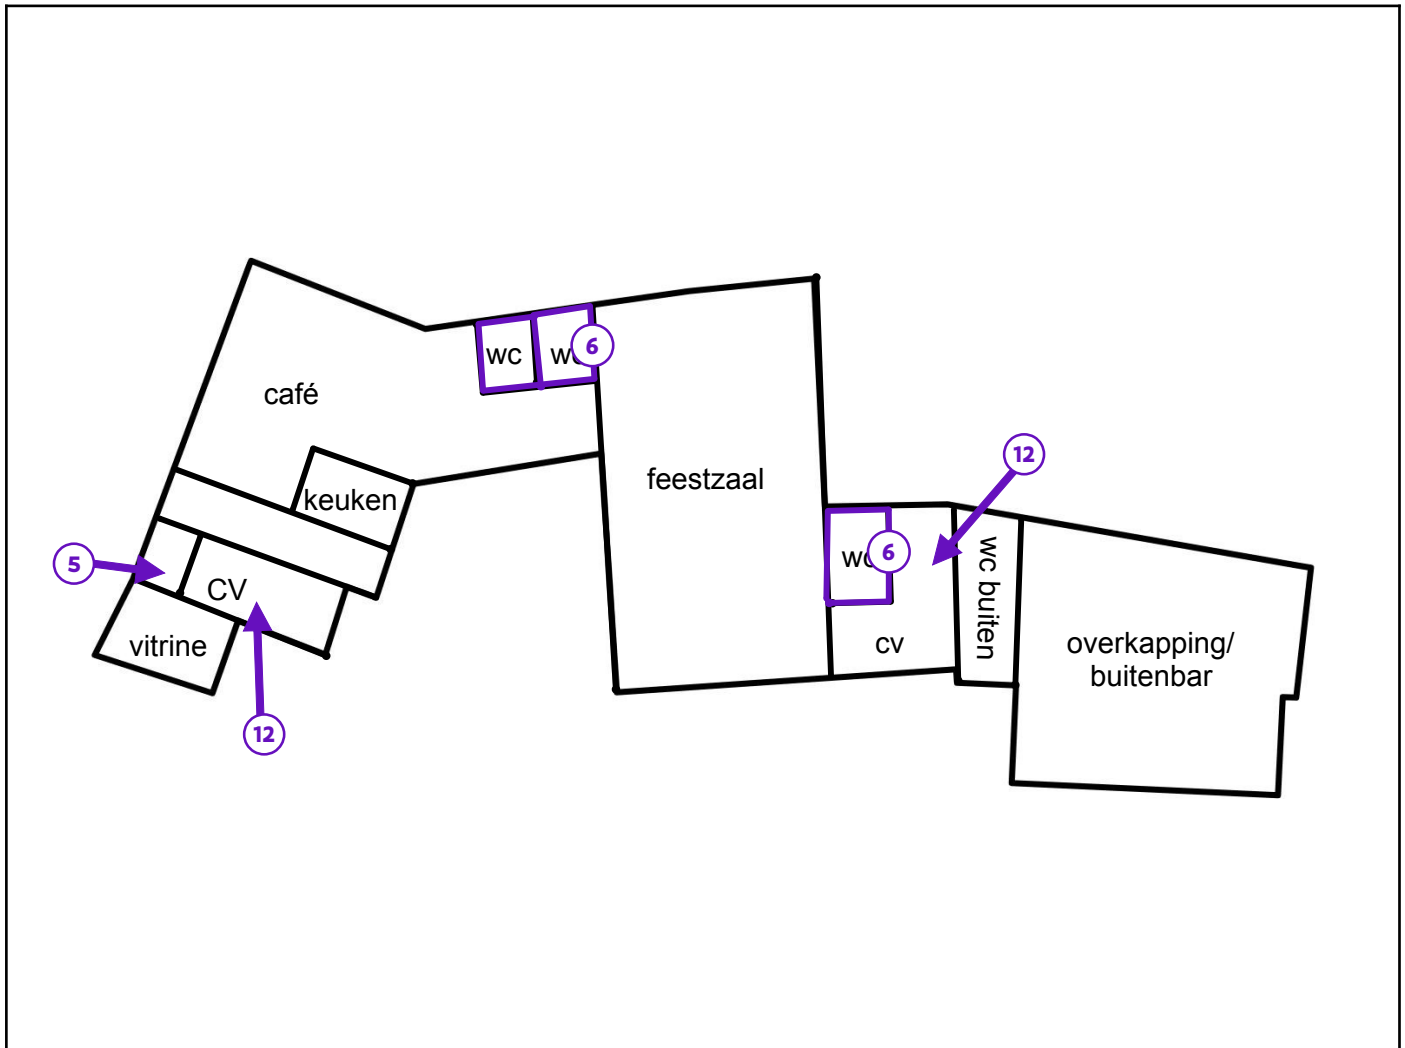
## Plan 1.2: 2 - V0

Beschrijving	Type	Actie
5. Vloerzeil (niet-asbestverdacht)	Advies	-
6. Tegellijm	Advies	-
12. Stookketel / Brander: niets zichtbaar asbest verdacht	Overige ruimte of materiaal	-

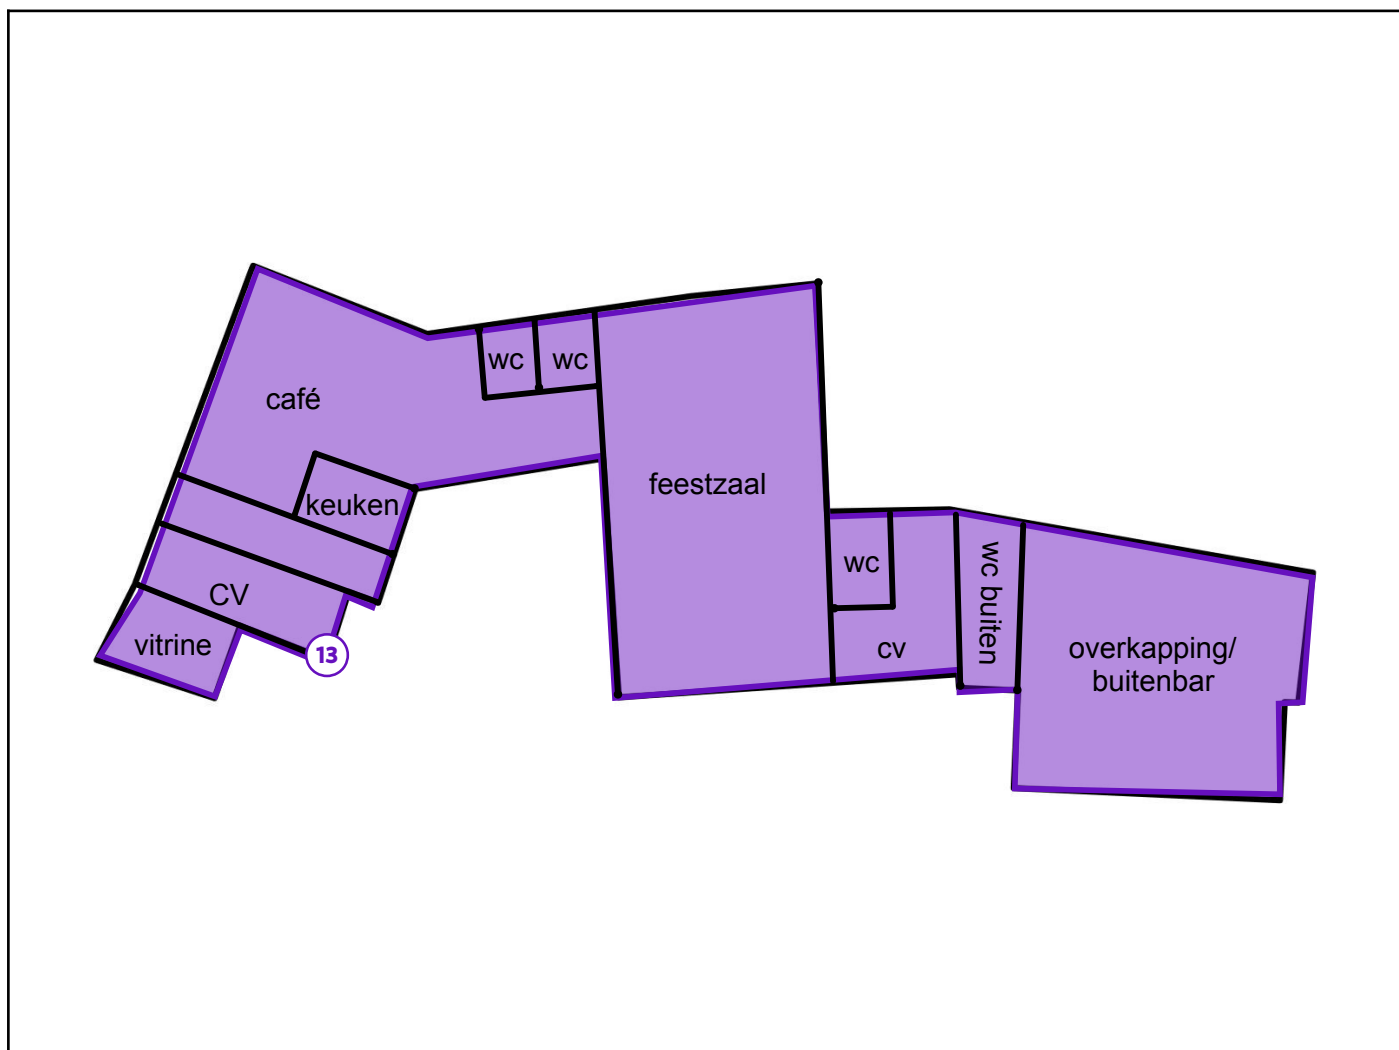
## Plan 1.4: 4 - V0

Beschrijving	Type	Actie
13. Plafonds uit niet asbestverdacht materiaal	Overige ruimte of materiaal	-

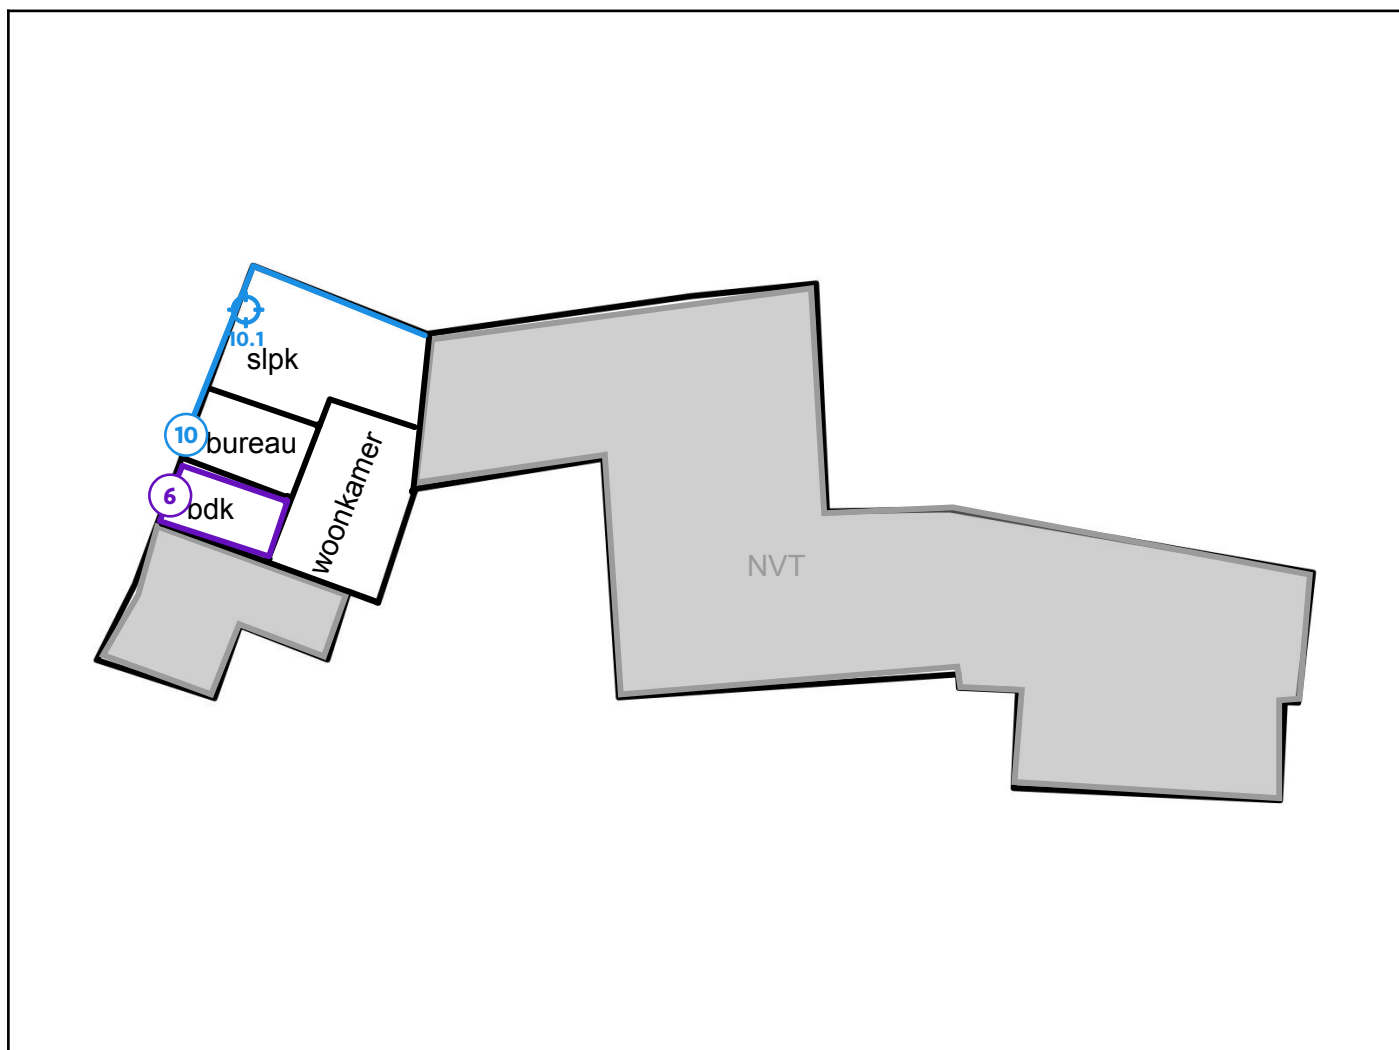
## Plan 1.5: 5 - V1

Beschrijving	Type	Actie
6. Tegellijn	Advies	-
10. Pleisterwerk muren	Geen asbest	-
10.1 Code: ST 1	Mengmonster	-

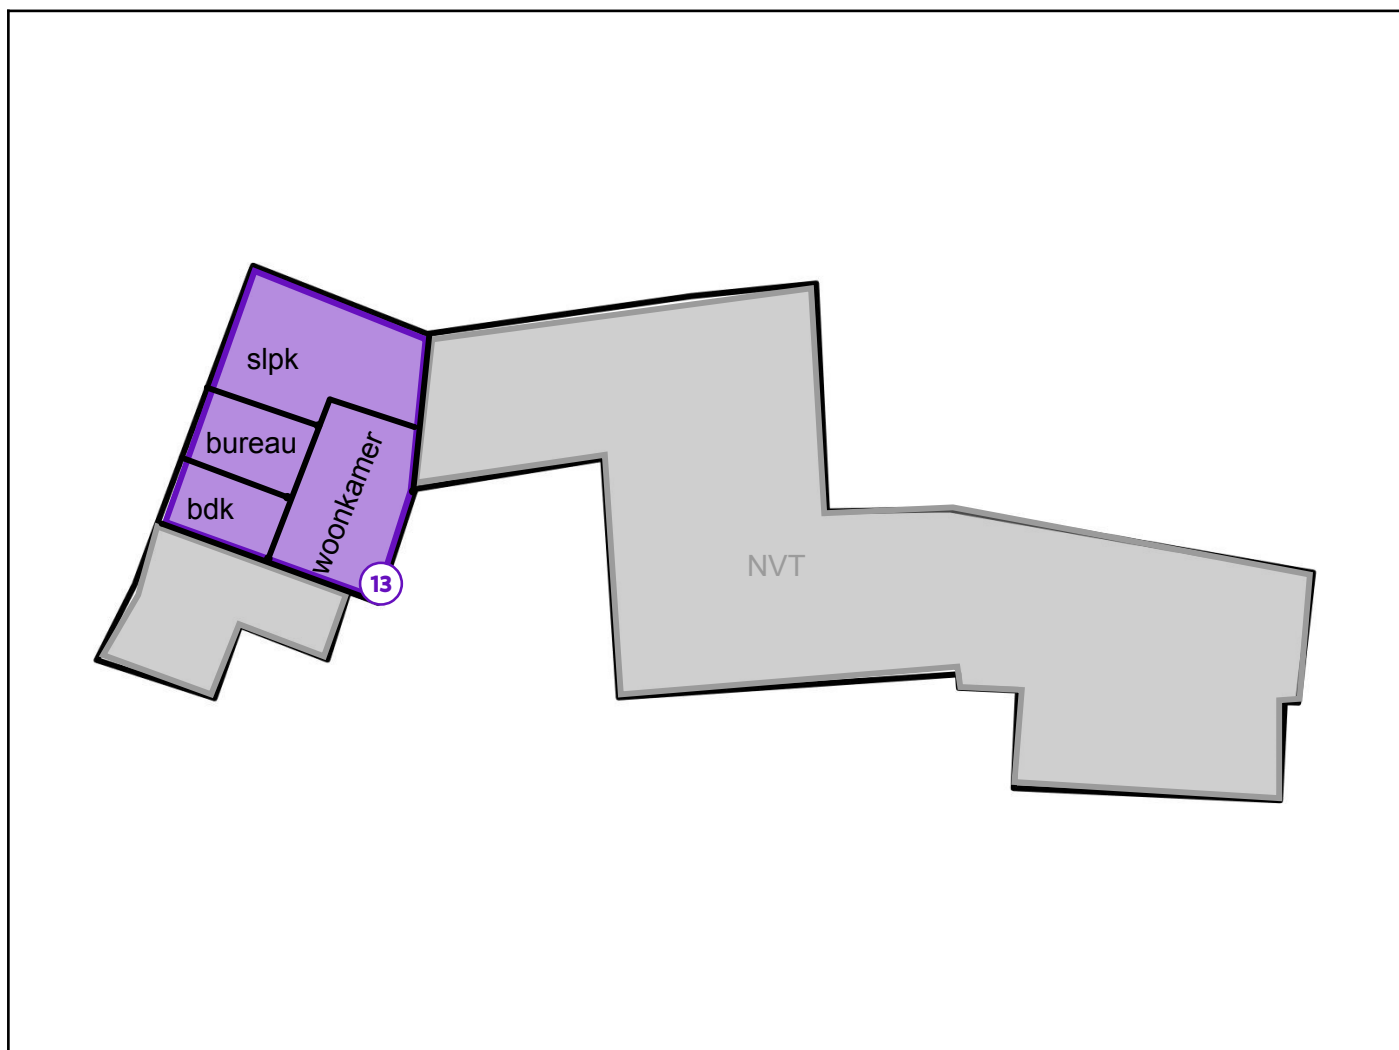
## Plan 1.6: 6 - V1

Beschrijving	Type	Actie
13. Plafonds uit niet asbestverdacht materiaal	Overige ruimte of materiaal	-
