Asbestinventarisatetest

Oppemstraat 46, 3080 Tervuren

Attestnummer : 20260518-000496.000

Uitgegeven op : 18.05.2026

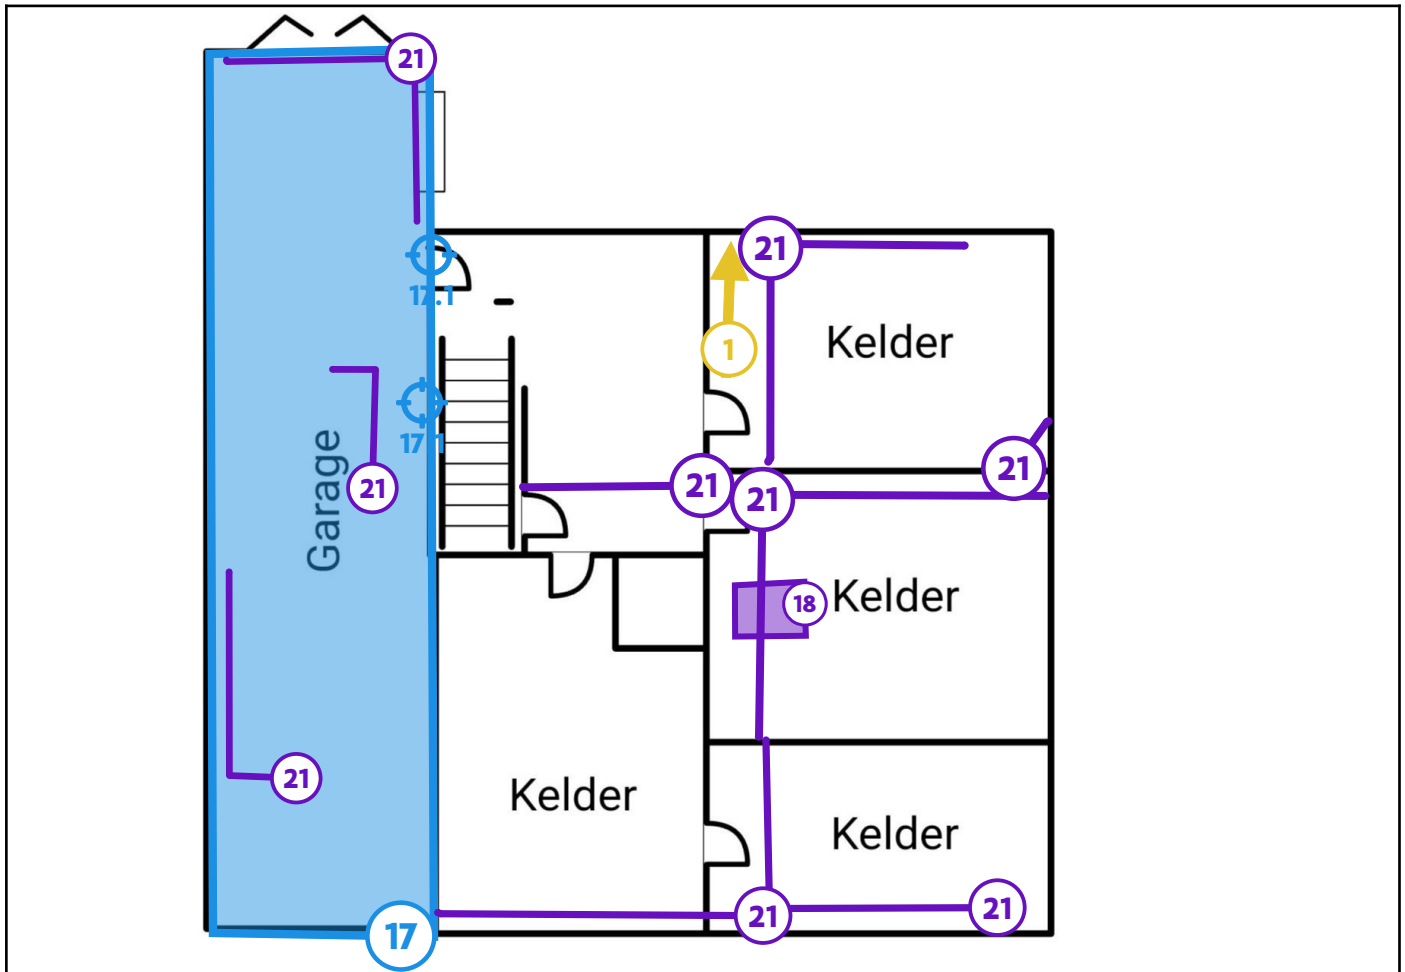
Plan 1.1: Kelder

Beschrijving	Type	Actie
1. Bakeliet schakelkast	Asbestmateriaal	Zorgvuldig beheren
17. Tegellijm garage	Geen asbest	-
17.1 Code: FD-M003	Mengmonster	-
18. CV-ketel (niet verdacht)	Overige ruimte of materiaal	-
21. Leidingisolatie (niet verdacht)	Overige ruimte of materiaal	-

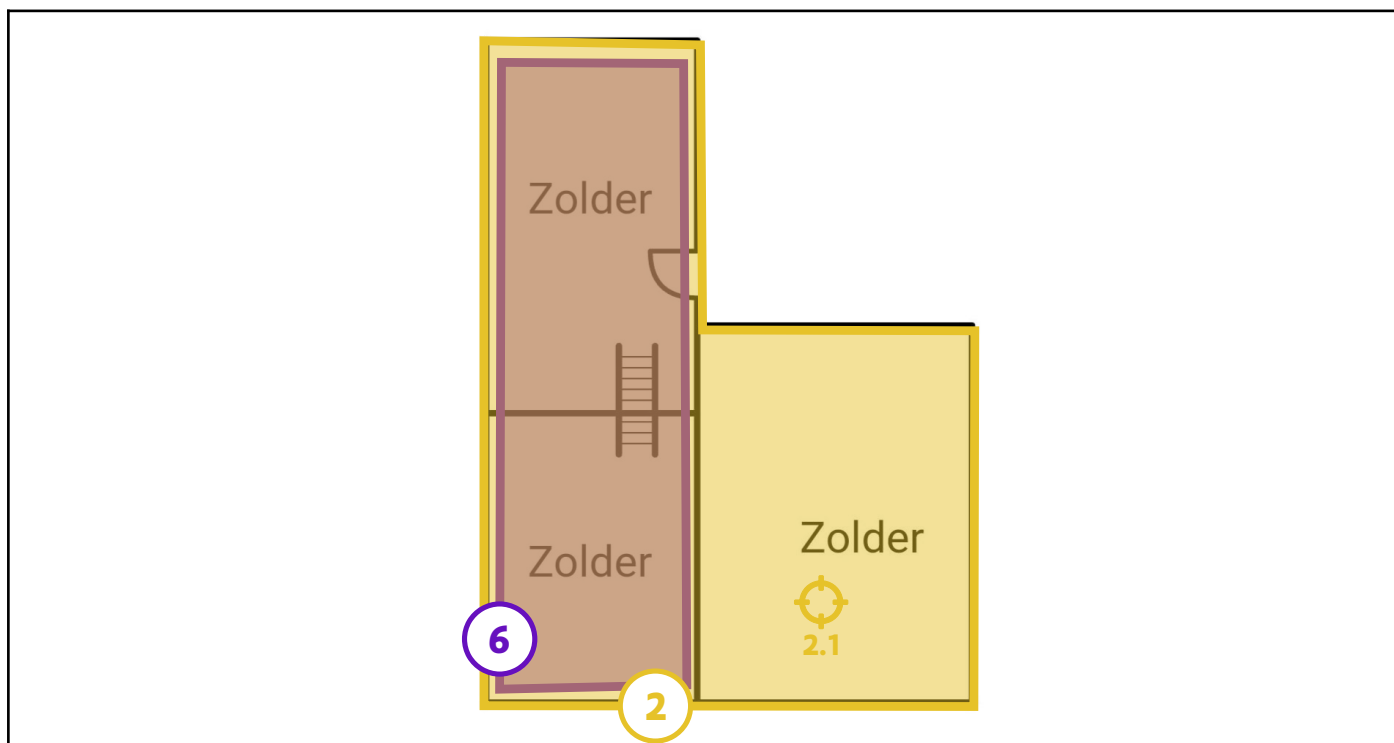
Plan 1.9: Zolder

Beschrijving	Type	Actie
2. Onderdak type Menuiserite	Asbestmateriaal	Zorgvuldig beheren
2.1 Code: FD-M007	Puntmonster	-
6. Vinylzeil zolder (niet-asbestverdacht)	Advies	-

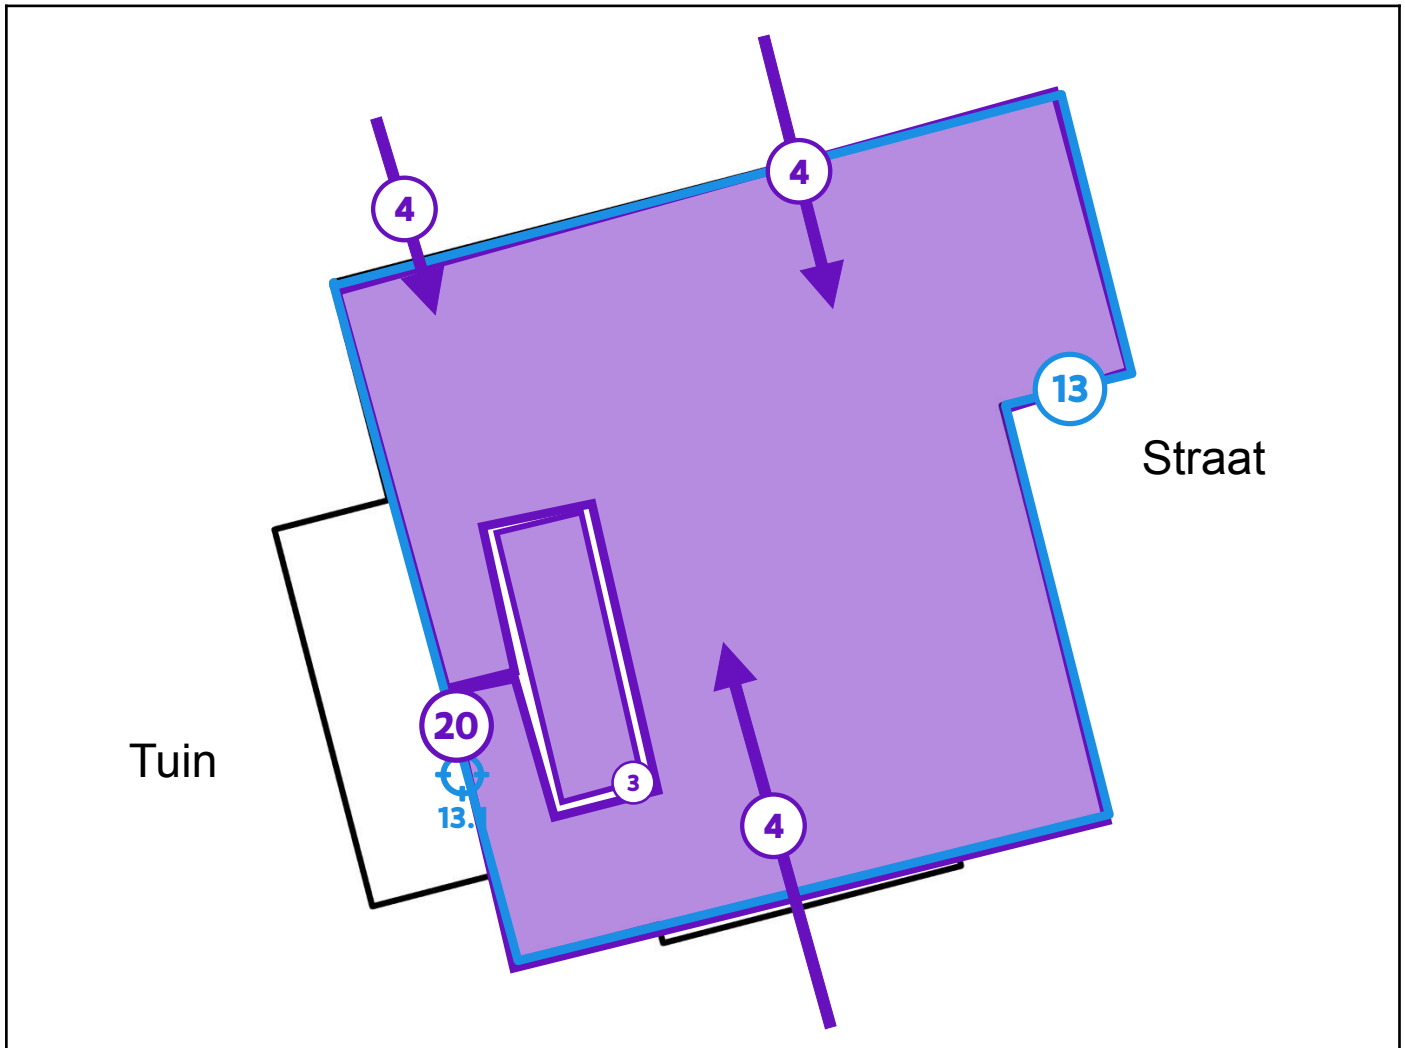
Plan 1.10: Bovenaanzicht

Beschrijving	Type	Actie
3. Dakbedekking dakkapel	Beperking	-
4. Schouwen	Beperking	-
13. Dakrand (roofing)	Geen asbest	-
13.1 Code: FD-M006	Puntmonster	-
20. Dakbedekking bestaande uit pannen (niet verdacht)	Overige ruimte of materiaal	-

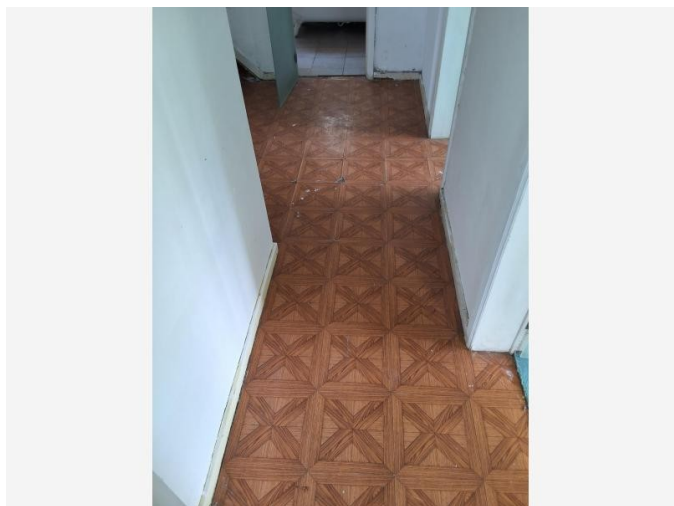
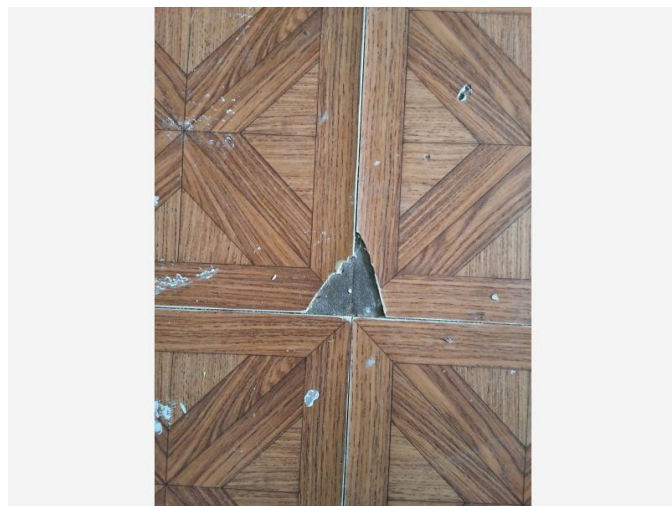
Fiche 16: Vinylzeil (gang)

Geen asbest

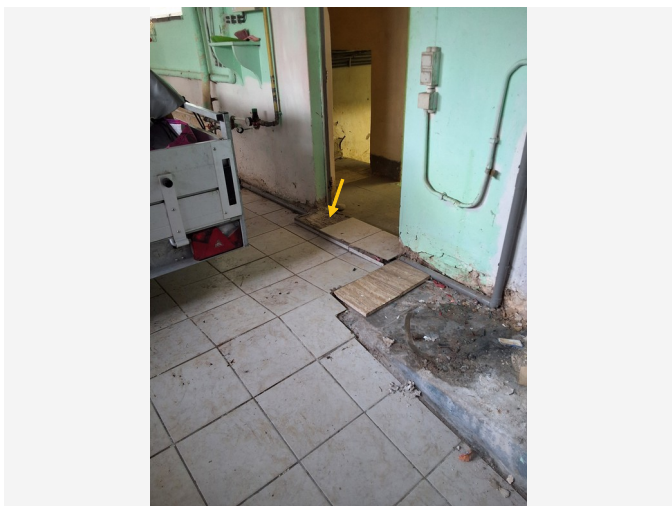
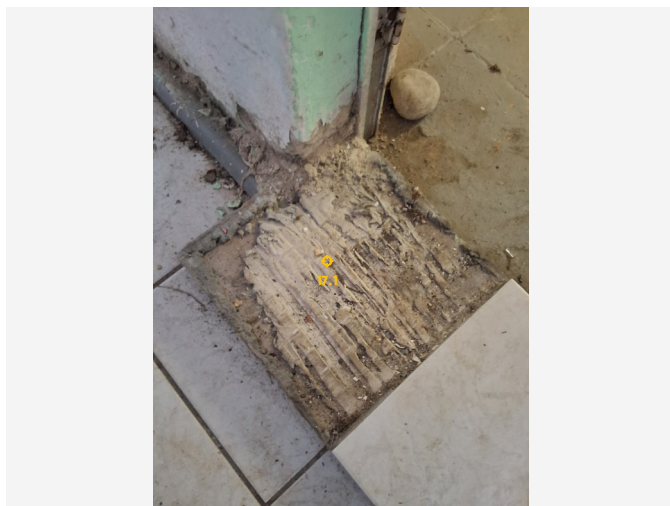
Fiche 17: Tegellijm garage

Geen asbest
