# Asbestinventarisatetest

Fr. Verbeekstraat 167, 3090 Overijse

Attestnummer : 20260528-000320.000

Uitgegeven op : 28.05.2026

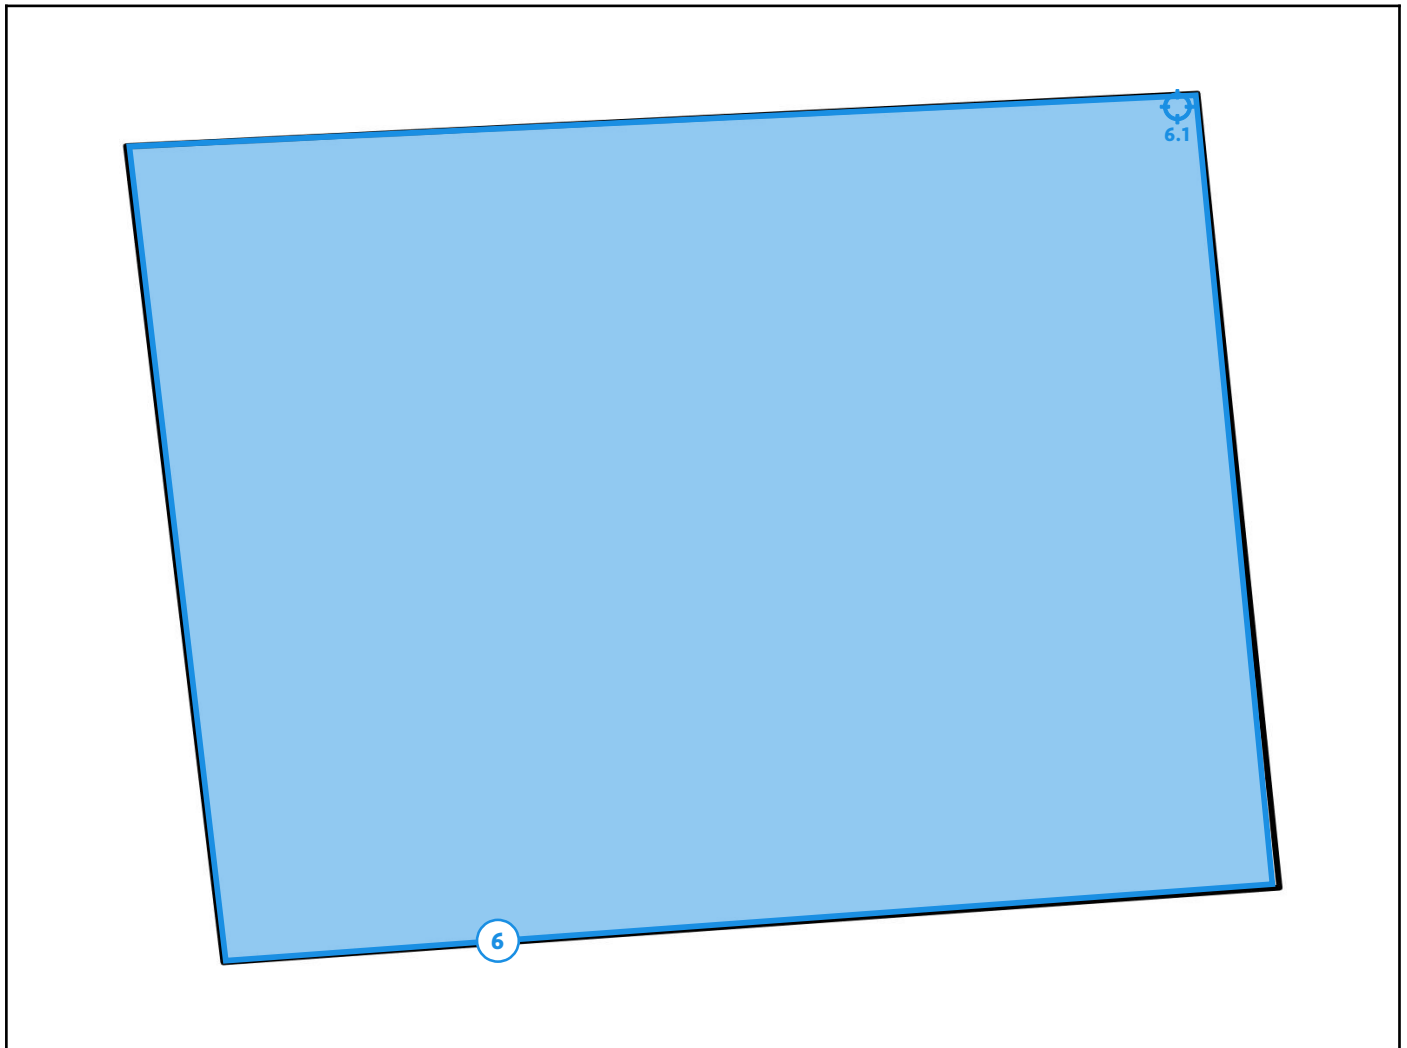
## Plan 2.1: Tuinhuis plan

Beschrijving	Type	Actie
6. Golfplaten: bitumen tuinhuis	Geen asbest	-
6.1 Code: ST 4	Puntmonster	-

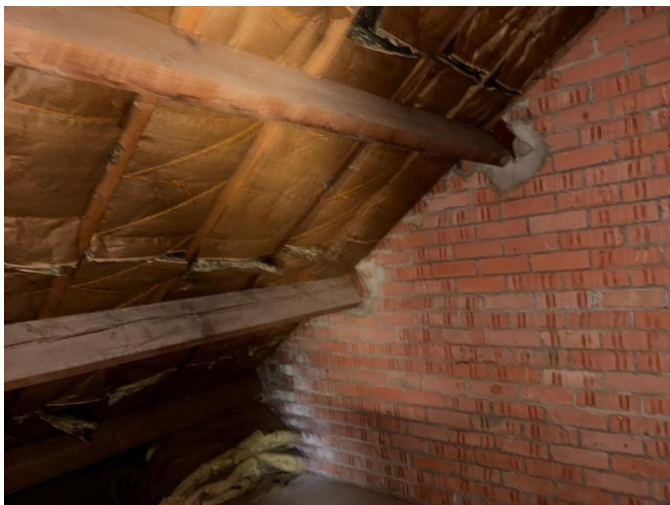
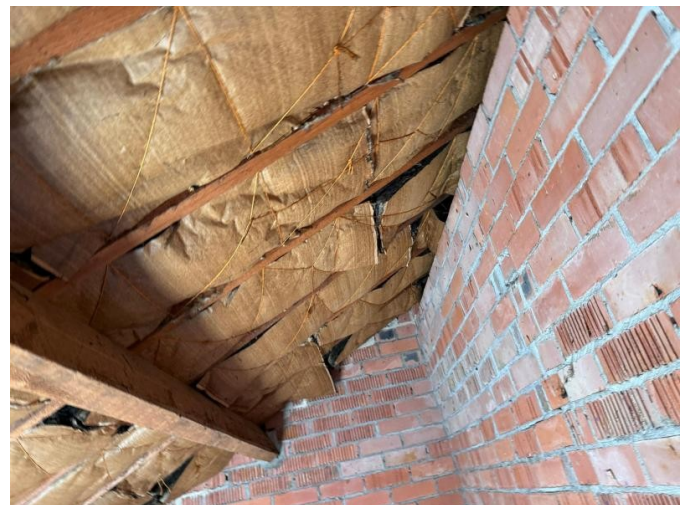
### Fiche 8: Onderdak woning: niet asbest verdacht

Beschrijving	Notitie	Terug te vinden op plannen
Fiche 8: Onderdak woning: niet asbest verdacht	Het onderdak wat zichtbaar is, is niet asbest verdacht. De eventuele tussenliggende lagen tussen het zichtbaar onderdak en de dakbedekking is niet waarneembaar zonder destructief onderzoek.	-
Fiche 9: Leidingisolatie kelder: niet asbest verdacht	De leidingisolatie die zichtbaar is zonder destructief onderzoek is niet asbest verdacht.	-
Fiche 10: Kit ramen: flexibel	De kit aan alle ramen is flexibel, dit is niet asbest verdacht.	-
