# Asbestinventarisatetest

Witherendreef 47, 3090 Overijse

Attestnummer : 20260518-000516.000

**Asbestveilig** (maar niet asbestvrij)

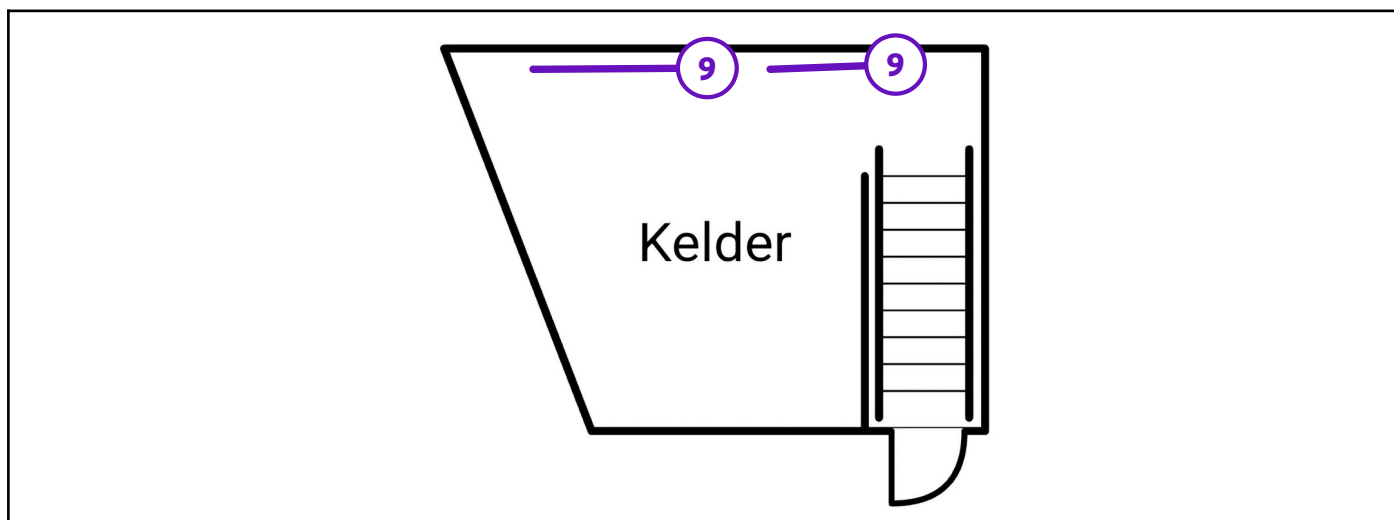
## Plan 1.1: Kelder

Beschrijving	Type	Actie
9. Leidingisolatie (niet verdacht)	Overige ruimte of materiaal	-

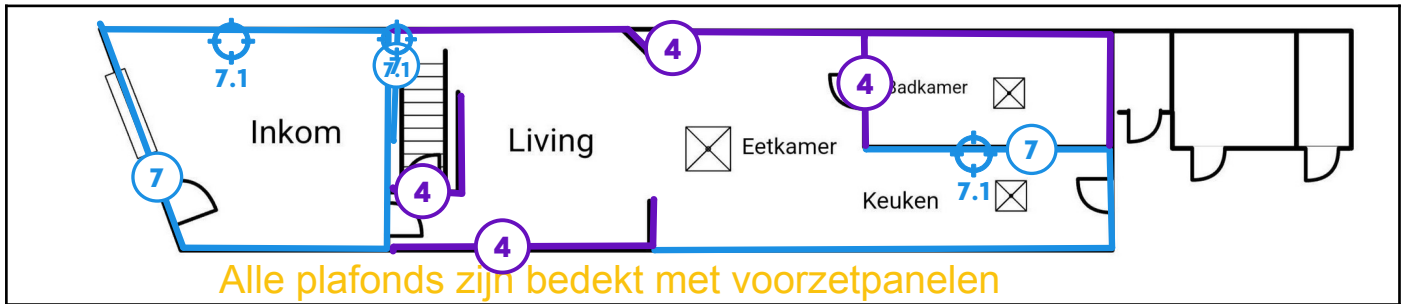
## Plan 1.3: Gelijkvloers (pleisterwerk)

Beschrijving	Type	Actie
3. Plafonds bedekt met voorzetpanelen/gyproc platen (niet-asbestverdacht)	Advies	-
4. Muren bedekt met gyproc platen (niet-asbestverdacht)	Advies	-
7. Pleisterwerk wanden	Geen asbest	-
7.1 Code: TM-M001	Mengmonster	-

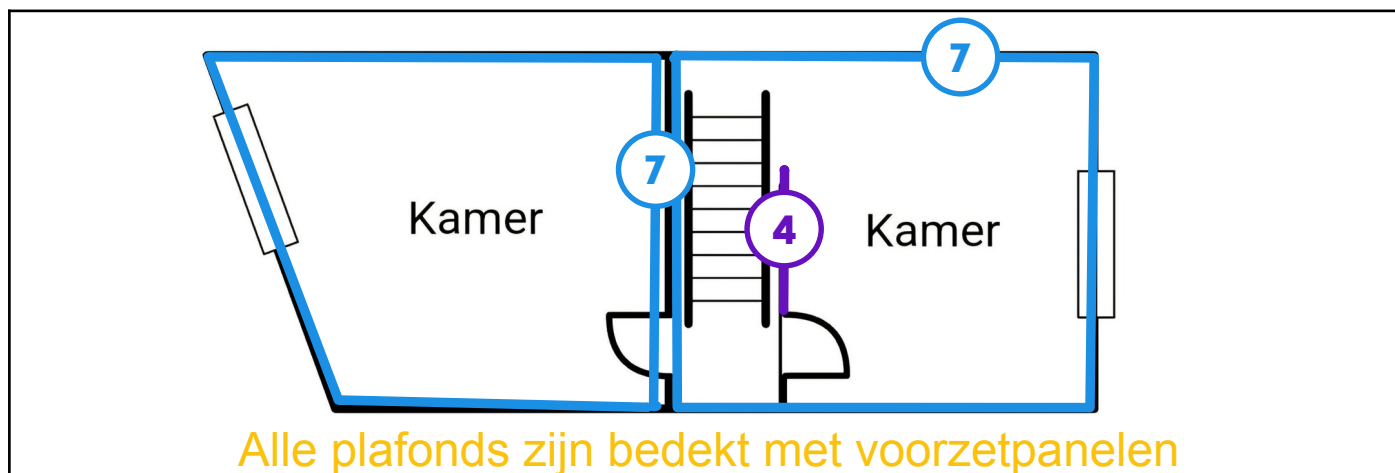
## Plan 1.5: Eerste verdieping (pleisterwerk)

Beschrijving	Type	Actie
3. Plafonds bedekt met voorzetpanelen/gyproc platen (niet-asbestverdacht)	Advies	-
4. Muren bedekt met gyproc platen (niet-asbestverdacht)	Advies	-
7. Pleisterwerk wanden	Geen asbest	-

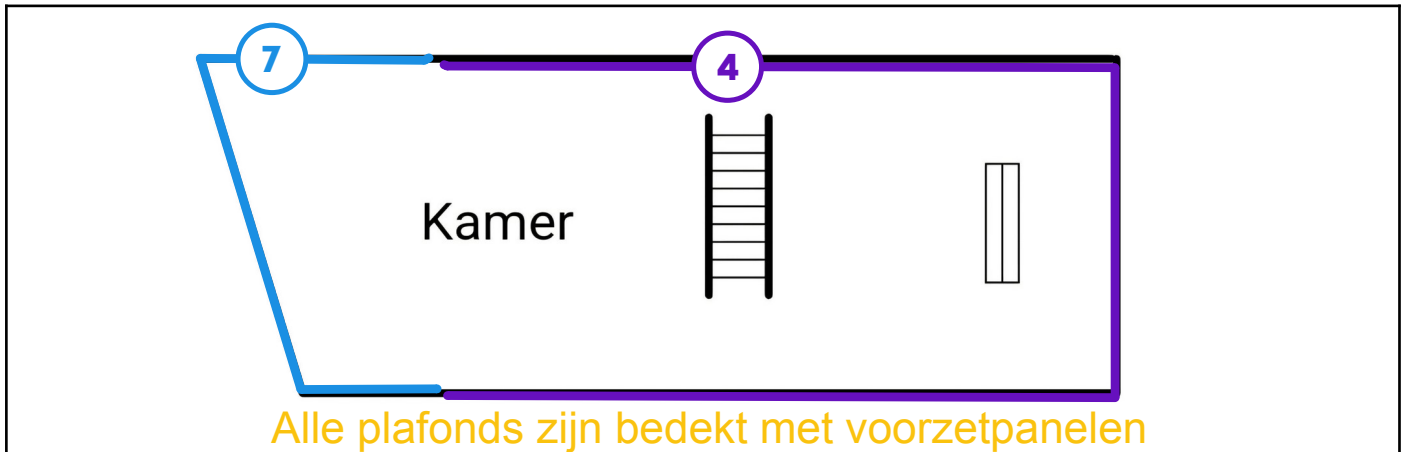
## Plan 1.7: Tweede verdieping (pleisterwerk)

Beschrijving	Type	Actie
3. Plafonds bedekt met voorzetpanelen/gyproc platen (niet-asbestverdacht)	Advies	-
4. Muren bedekt met gyproc platen (niet-asbestverdacht)	Advies	-
7. Pleisterwerk wanden	Geen asbest	-

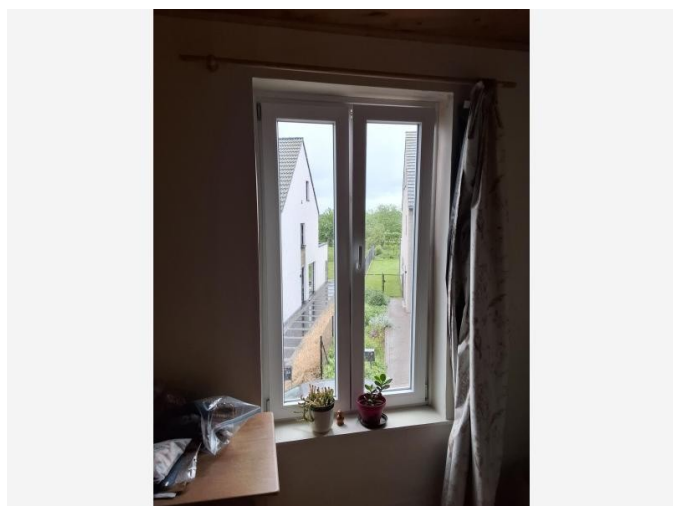
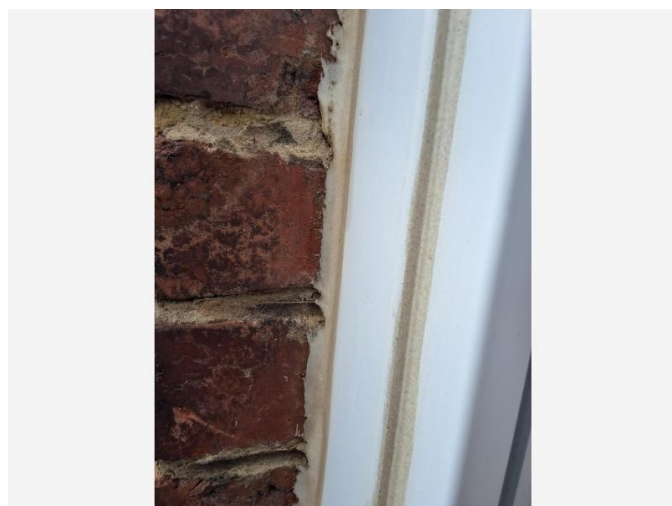
### Fiche 8: Kit aan de ramen (niet-asbestverdacht)

Beschrijving	Notitie	Terug te vinden op plannen
Fiche 8: Kit aan de ramen (niet-asbestverdacht)	De kit aan de ramen is niet asbestverdacht.	-
Fiche 9: Leidingisolatie (niet verdacht)	De leidingisolatie is niet-asbestverdacht.	Plan 1.1: Kelder
Fiche 10: Dakbedekking bestaande uit pannen (niet verdacht)	De dakbedekking is niet-asbestverdacht.	Plan 1.8: Voorgevel Plan 1.9: Achtergevel

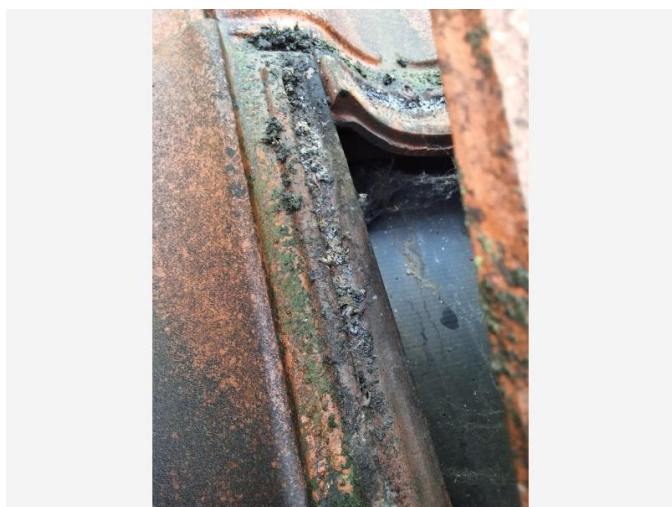
### Fiche 11: Geen asbestverdacht onderdak aangetroffen

Beschrijving	Notitie	Terug te vinden op plannen
Fiche 11: Geen asbestverdacht onderdak aangetroffen	Bij het opheffen van een dakpan werd geen asbestverdacht onderdak aangetroffen. Dit betekent niet dat er geen onderdak aanwezig kan zijn op plaatsen die niet gecontroleerd werden. Bij werken, laat een eventueel aangetroffen onderdak controleren op aanwezigheid van asbest.	-
Fiche 12: CV-ketel (niet aanwezig)	Er is geen aparte CV-ketel aanwezig op de inspectielocatie aangezien de locatie wordt verwarmd met elektrische convectoren.	-
Fiche 13: Liftinfrastructuur (niet aanwezig)	Er is geen liftinfrastructuur aanwezig op de inspectielocatie.	-
