# Asbestinventarisatetest

Hengstenberg 2, 3090 Overijse

Attestnummer : 20260604-000361.000

Uitgegeven op : 04.06.2026

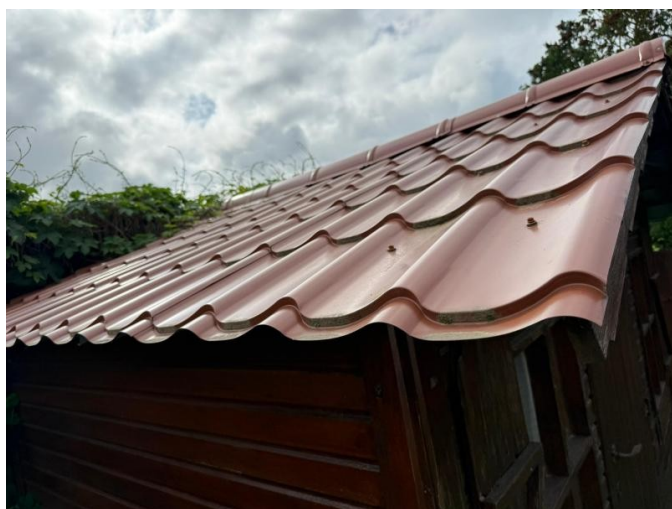
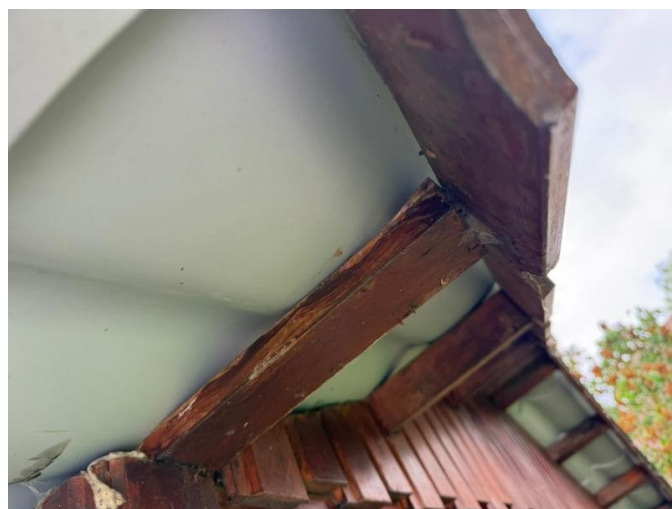
### Fiche 11: Dakbedekking tuinhuis: metalen platen

Beschrijving	Notitie	Terug te vinden op plannen
Fiche 11: Dakbedekking tuinhuis: metalen platen	De dakbedekking bestaat uit metalen platen, dit is niet asbest verdacht.	-
Fiche 12: Kit ramen: flexibel	De kit tussen het glas en de kozijnen is flexibel.	-
Fiche 13: Dakbedekking woning: dakpannen	De dakbedekking bestaat uit niet asbestverdachte dakpannen.	-

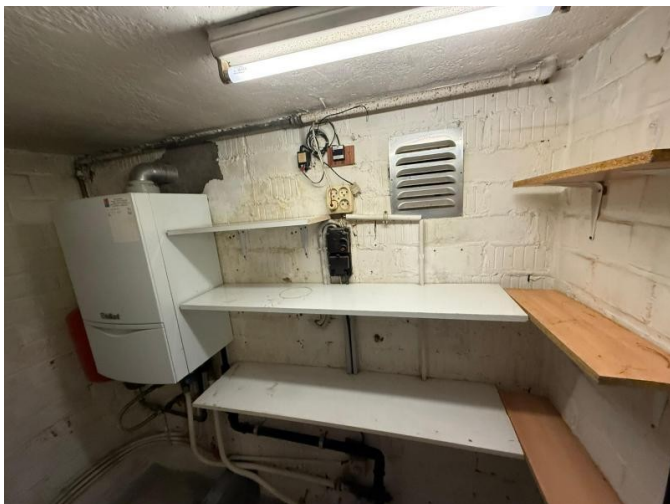
### Fiche 16: Leidingisolatie: niet aanwezig

Beschrijving	Notitie	Terug te vinden op plannen
Fiche 15: Liftinfrastructuur: niet aanwezig	Er is geen lift noch liftinfrastructuur aanwezig op het moment van mijn inspectie.	-
Fiche 16: Leidingisolatie: niet aanwezig	Er is geen leidingisolatie aanwezig op de leidingen die zichtbaar zijn zonder destructief onderzoek op het moment van mijn inspectie.	-
