# Asbestinventarisatetest

Annonciadenstraat 18, 3078 Kortenberg

Attestnummer : **20260610-000155.000**

Uitgegeven op : **10.06.2026**

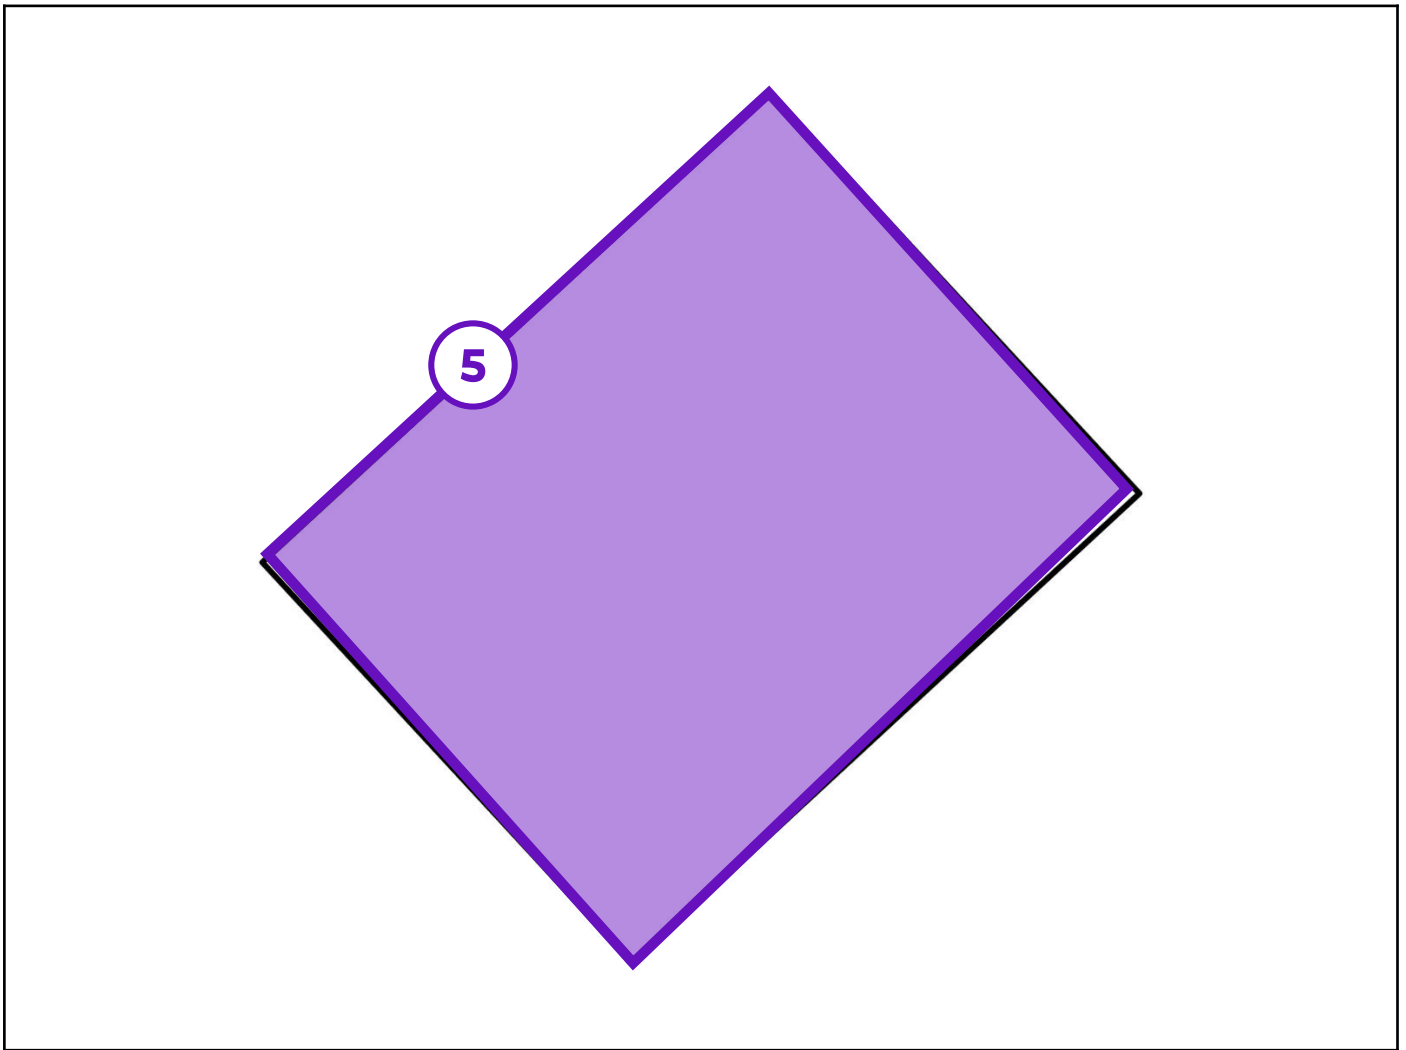
## Plan 3.1: Tuinhuis plan

Beschrijving	Type	Actie
5. Stalen dak tuinhuis	Overige ruimte of materiaal	-

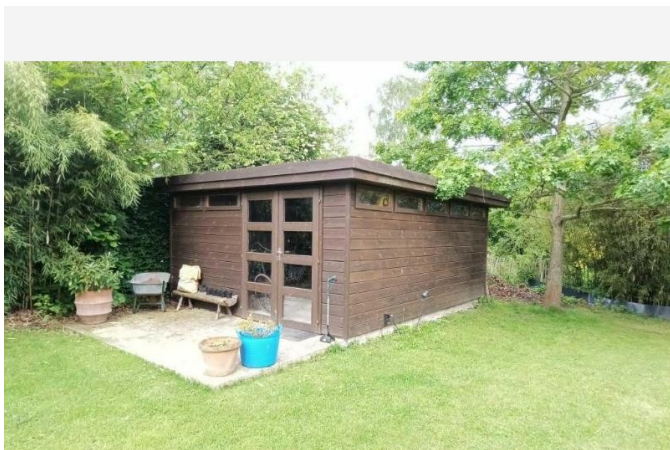
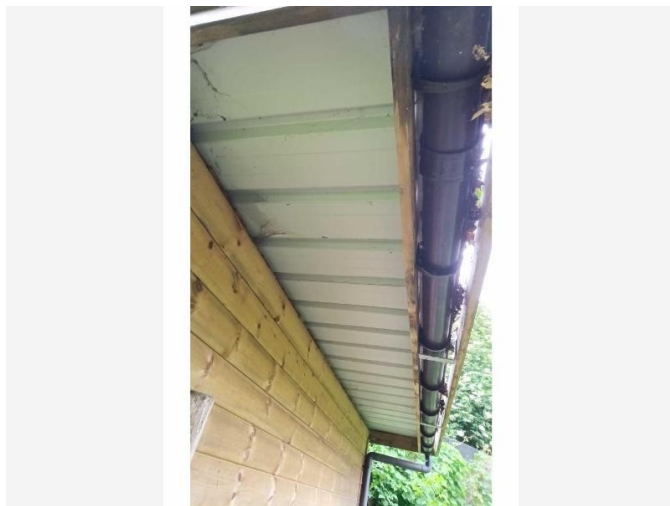
## Fiche 5: Stalen dak tuinhuis

Beschrijving	Notitie	Terug te vinden op plannen
Fiche 4: Stookketel / Brander	-	-
Fiche 5: Stalen dak tuinhuis	-	Plan 3.1: Tuinhuis plan
Fiche 6: Rookgaskanaal	-	Plan 1.1: Doorsnede
Fiche 7: Crepi gevel	De crepi is nieuw, wat wordt gestaafd door een aanwezige factuur.	-
Fiche 8: Mastiek/stopverf	-	-
