Asbestinventarisatetest

Leeuwerikenlaan 16, 3080 Tervuren

Attestnummer : 20260701-000411.000

Niet-asbestveilig

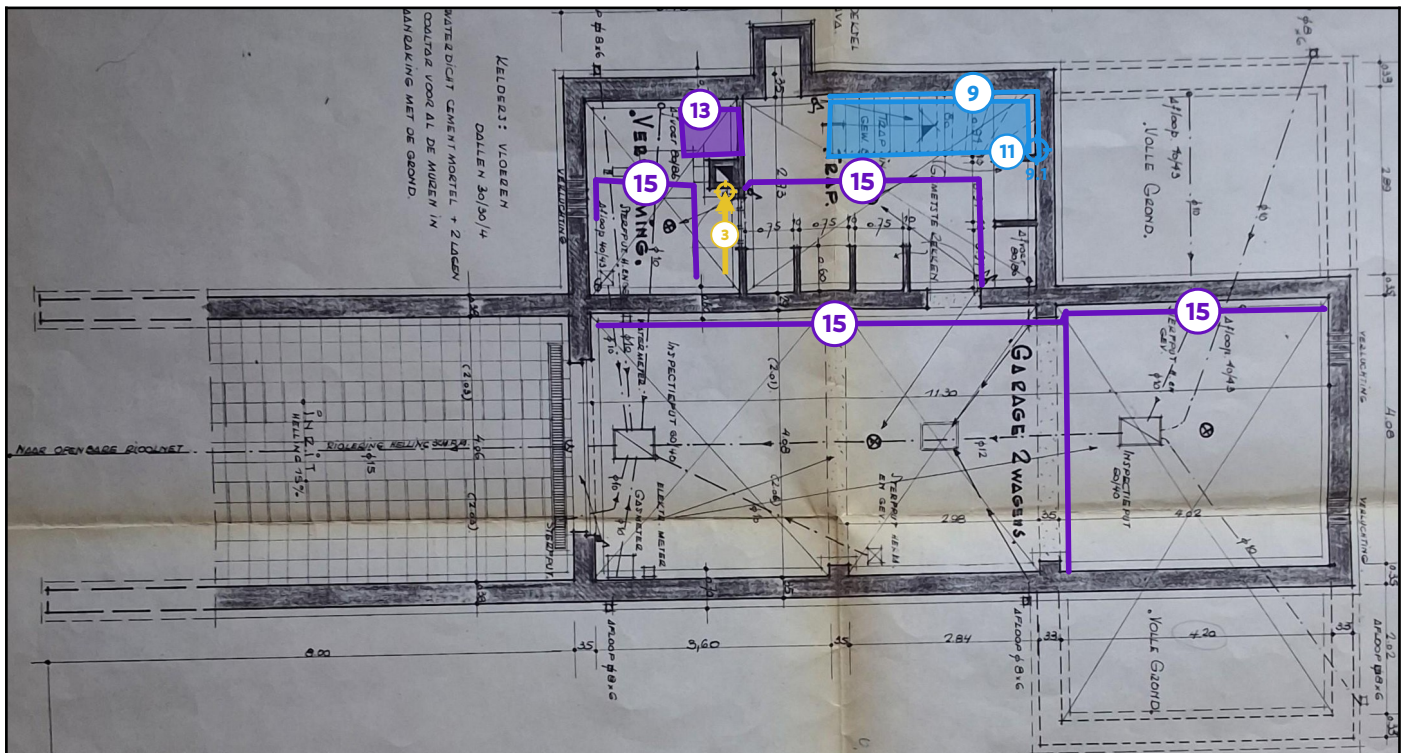
Plan 1.1: Kelder & garage

Beschrijving	Type	Actie
3. Rookgaskanaal inspectieluik	Asbestmateriaal	Zorgvuldig beheren
3.1 Code: 4	Puntmonster	-
9. Pleisterwerk wanden	Geen asbest	-
9.1 Code: 1	Mengmonster	-
11. Pleisterwerk plafonds	Geen asbest	-
13. CV-ketel (niet verdacht)	Overige ruimte of materiaal	-
15. Leidingisolatie (niet verdacht)	Overige ruimte of materiaal	-

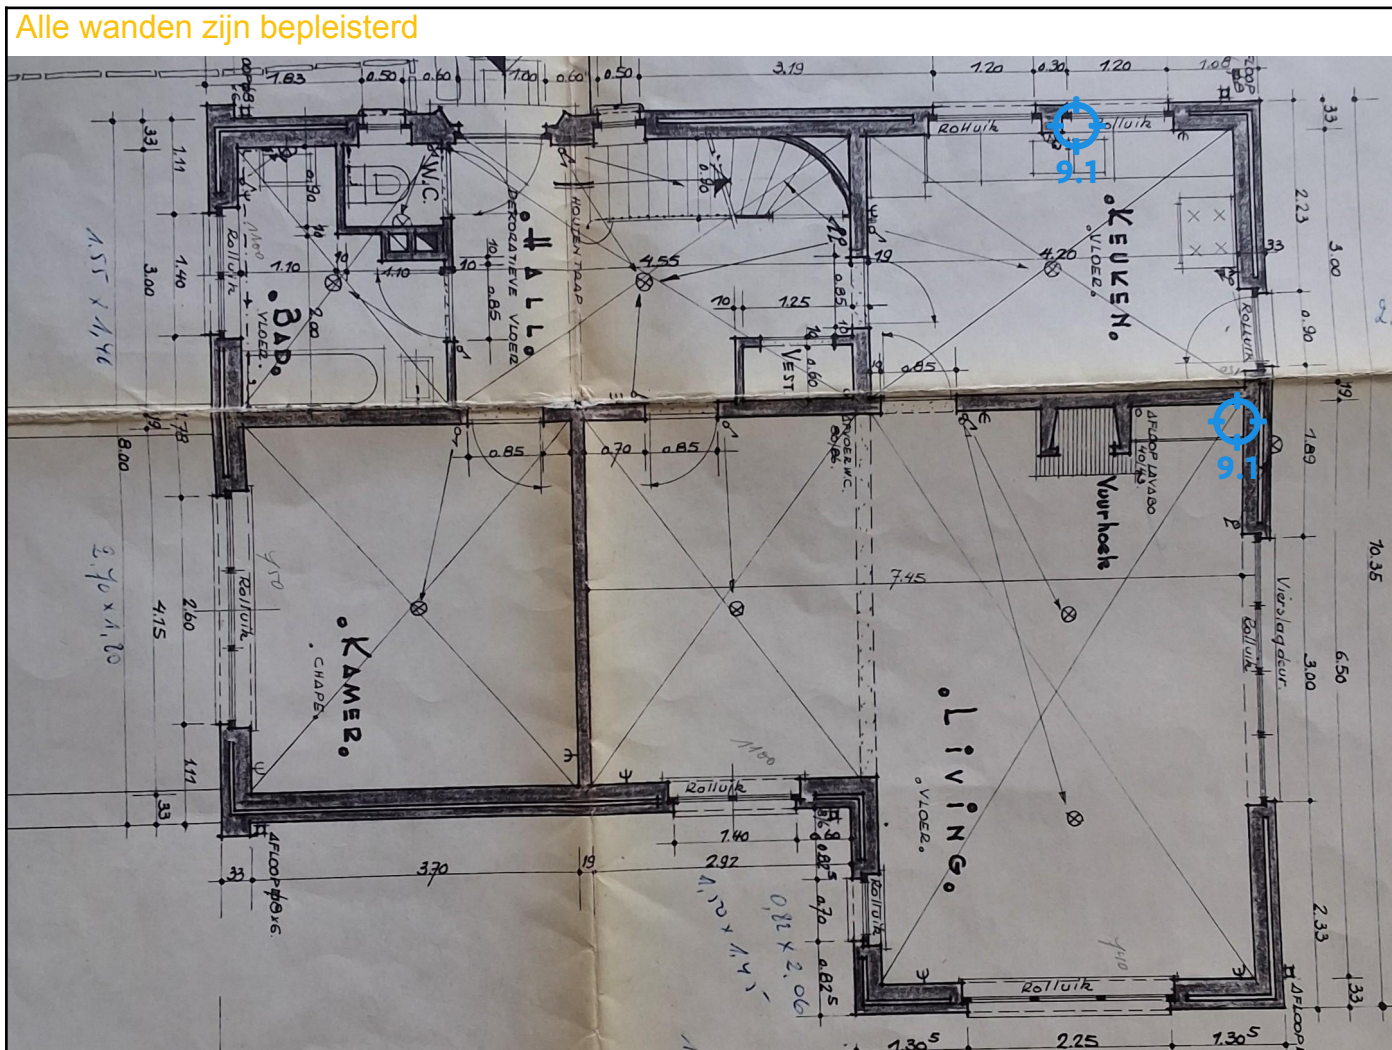
Plan 1.3: Gelijkvloers (wandpleister)

Alle wanden zijn bepleisterd

Beschrijving	Type	Actie
9. Pleisterwerk wanden	Geen asbest	-
9.1 Code: 1	Mengmonster	-

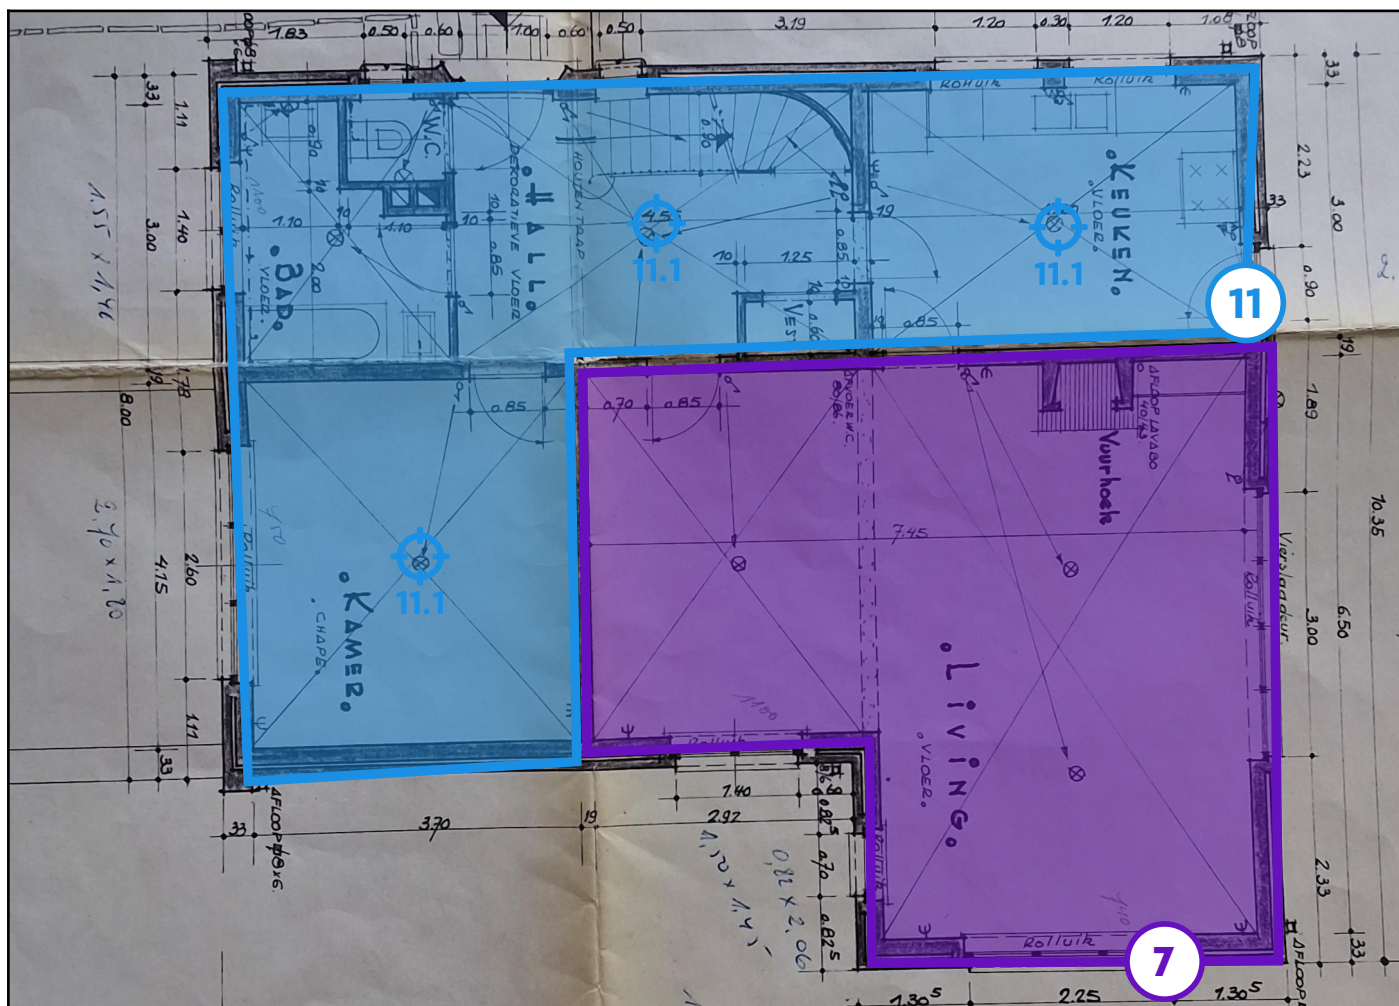
Plan 1.4: Gelijkvloers (plafondpleister)

Beschrijving	Type	Actie
7. Plafonds bedekt met voorzetpanelen (niet-asbestverdacht)	Advies	-
11. Pleisterwerk plafonds	Geen asbest	-
11.1 Code: 2	Mengmonster	-

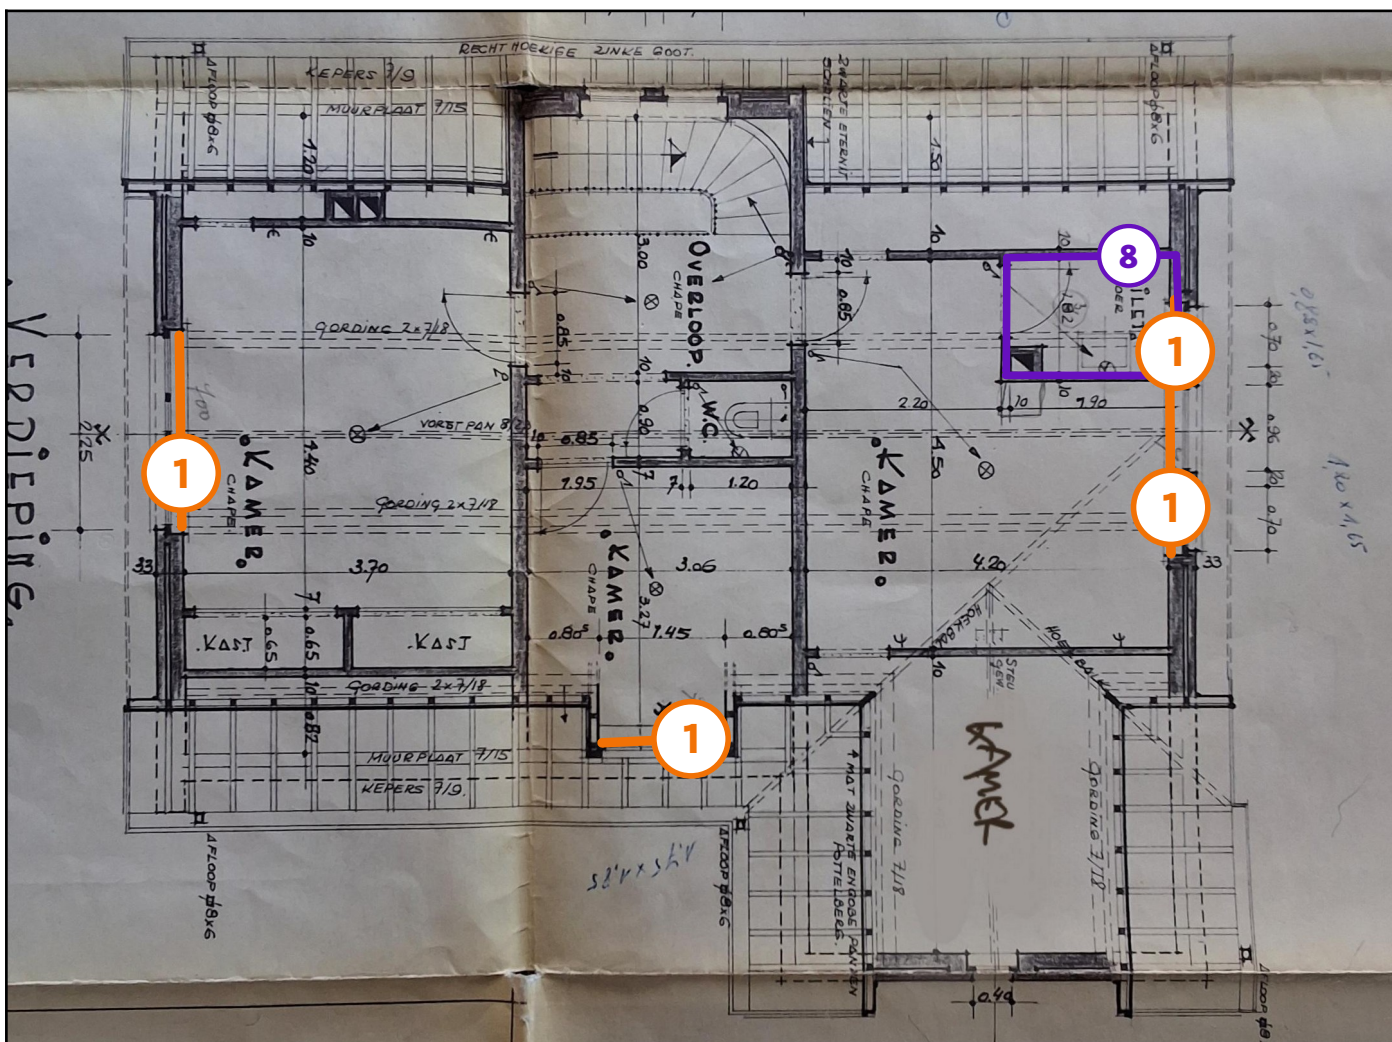
Plan 1.5: Eerste verdieping

Beschrijving	Type	Actie
1. Vensterbanken type massal	Asbestmateriaal	Verwijderen
8. Faiencetegels (lijm)	Advies	-

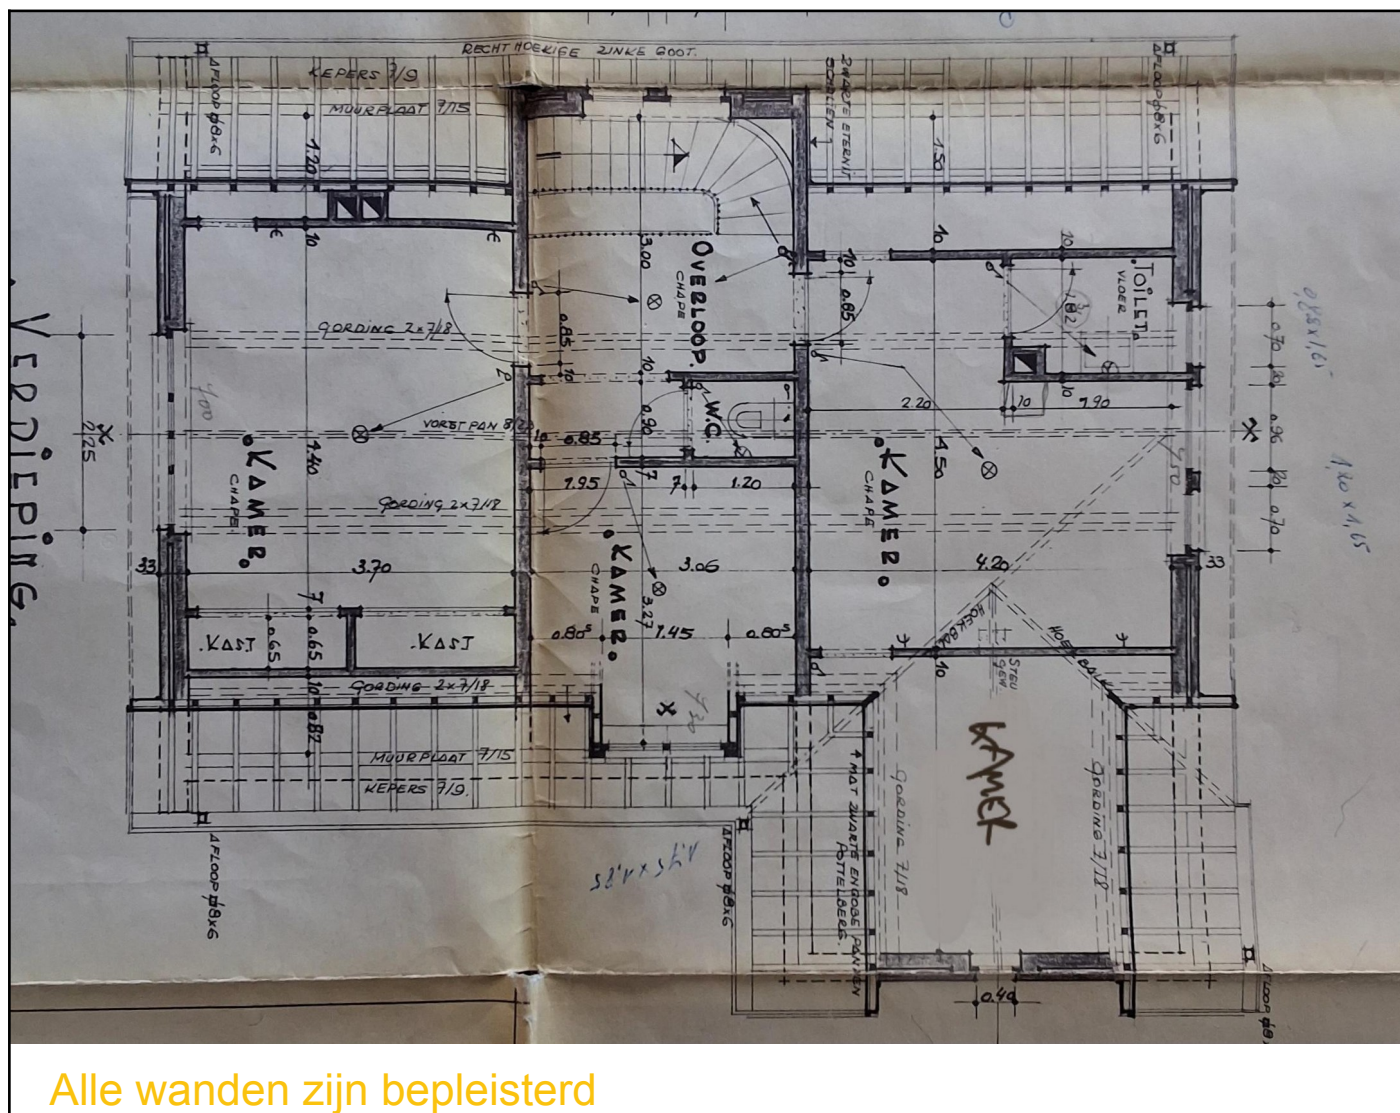
Plan 1.6: Eerste verdieping (wandpleister)

Beschrijving	Type	Actie
9. Pleisterwerk wanden	Geen asbest	-

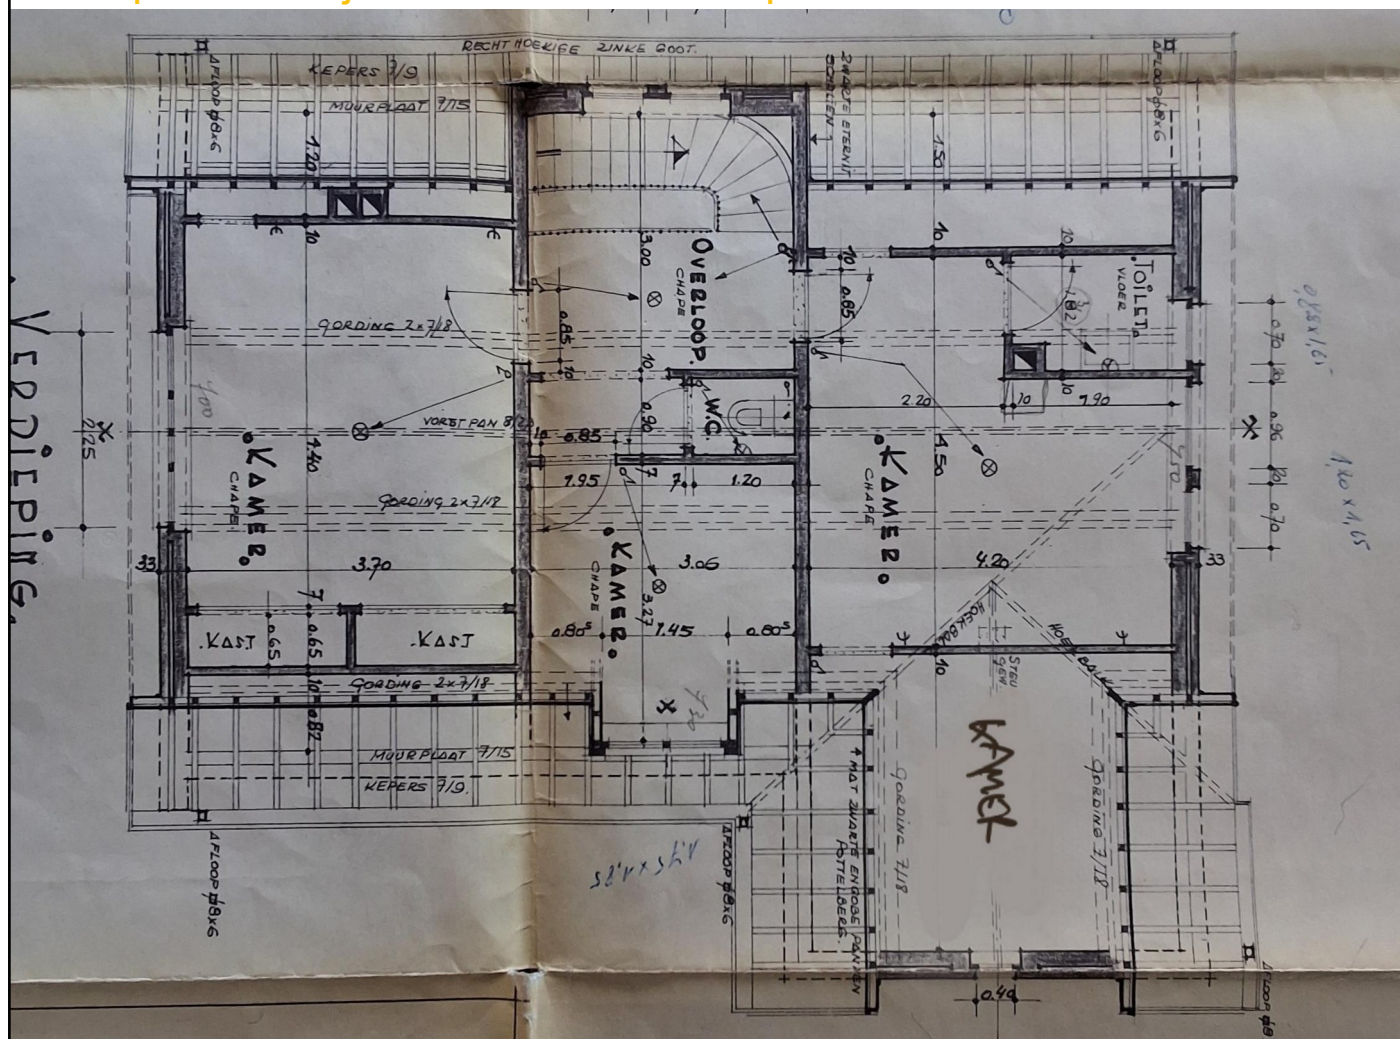
Plan 1.7: Eerste verdieping (plafondpleister)

Alle plafonds zijn bedekt met voorzetpanelen

Beschrijving	Type	Actie
7. Plafonds bedekt met voorzetpanelen (niet-asbestverdacht)	Advies	-

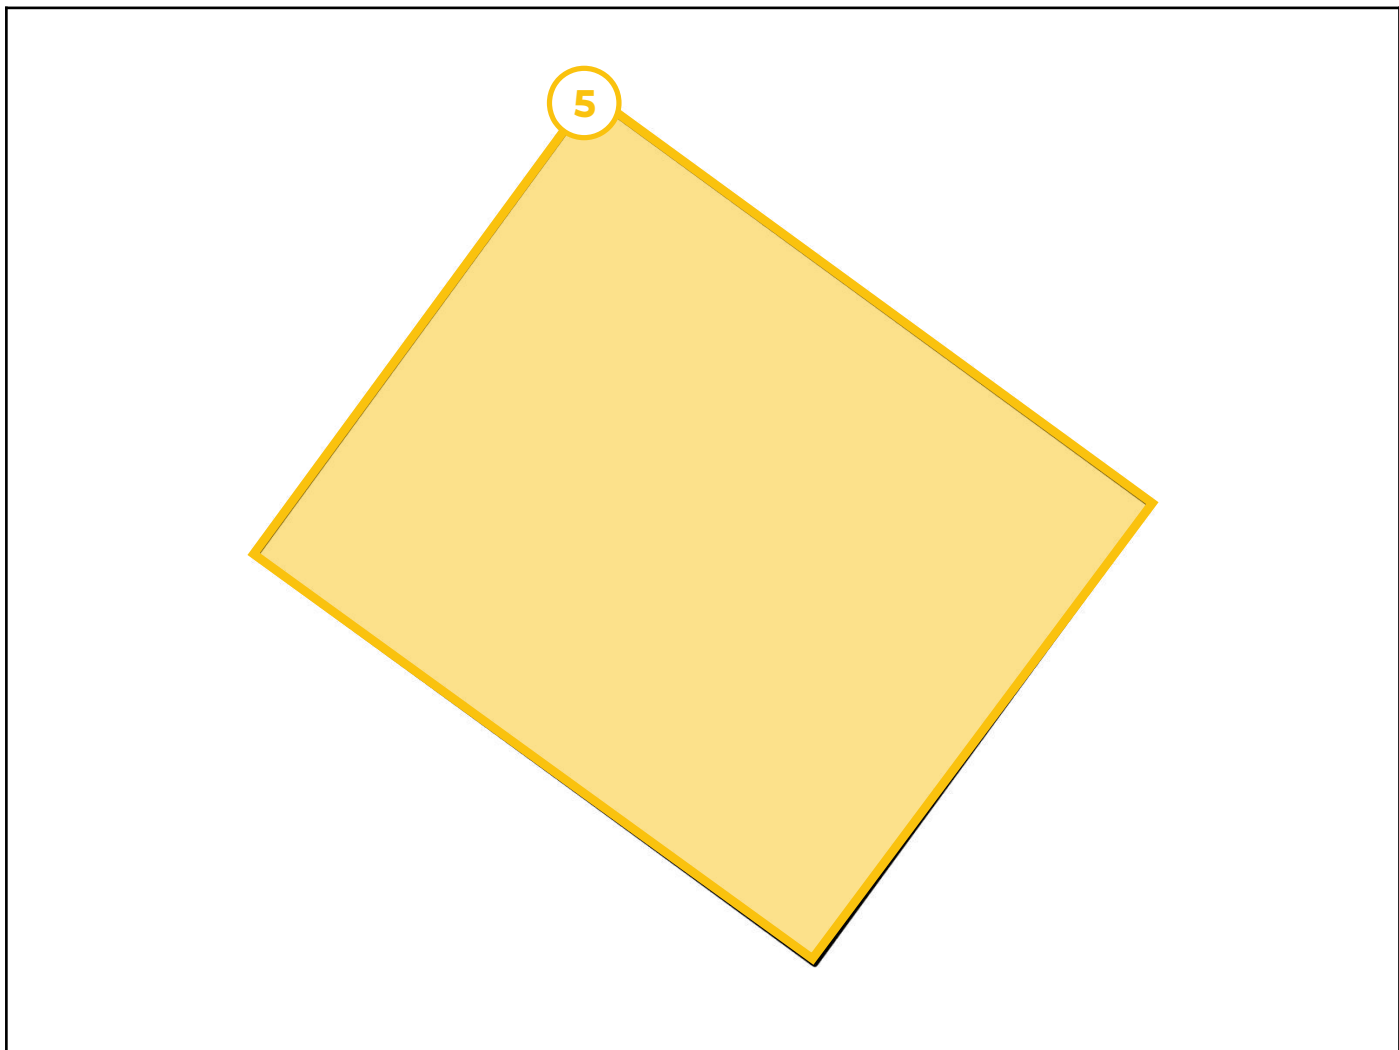
Plan 2.1: Tuinhuis 1 plan

Beschrijving	Type	Actie
5. Tuinhuis 1 (niet-asbestverdacht)	Uitsluiting	-

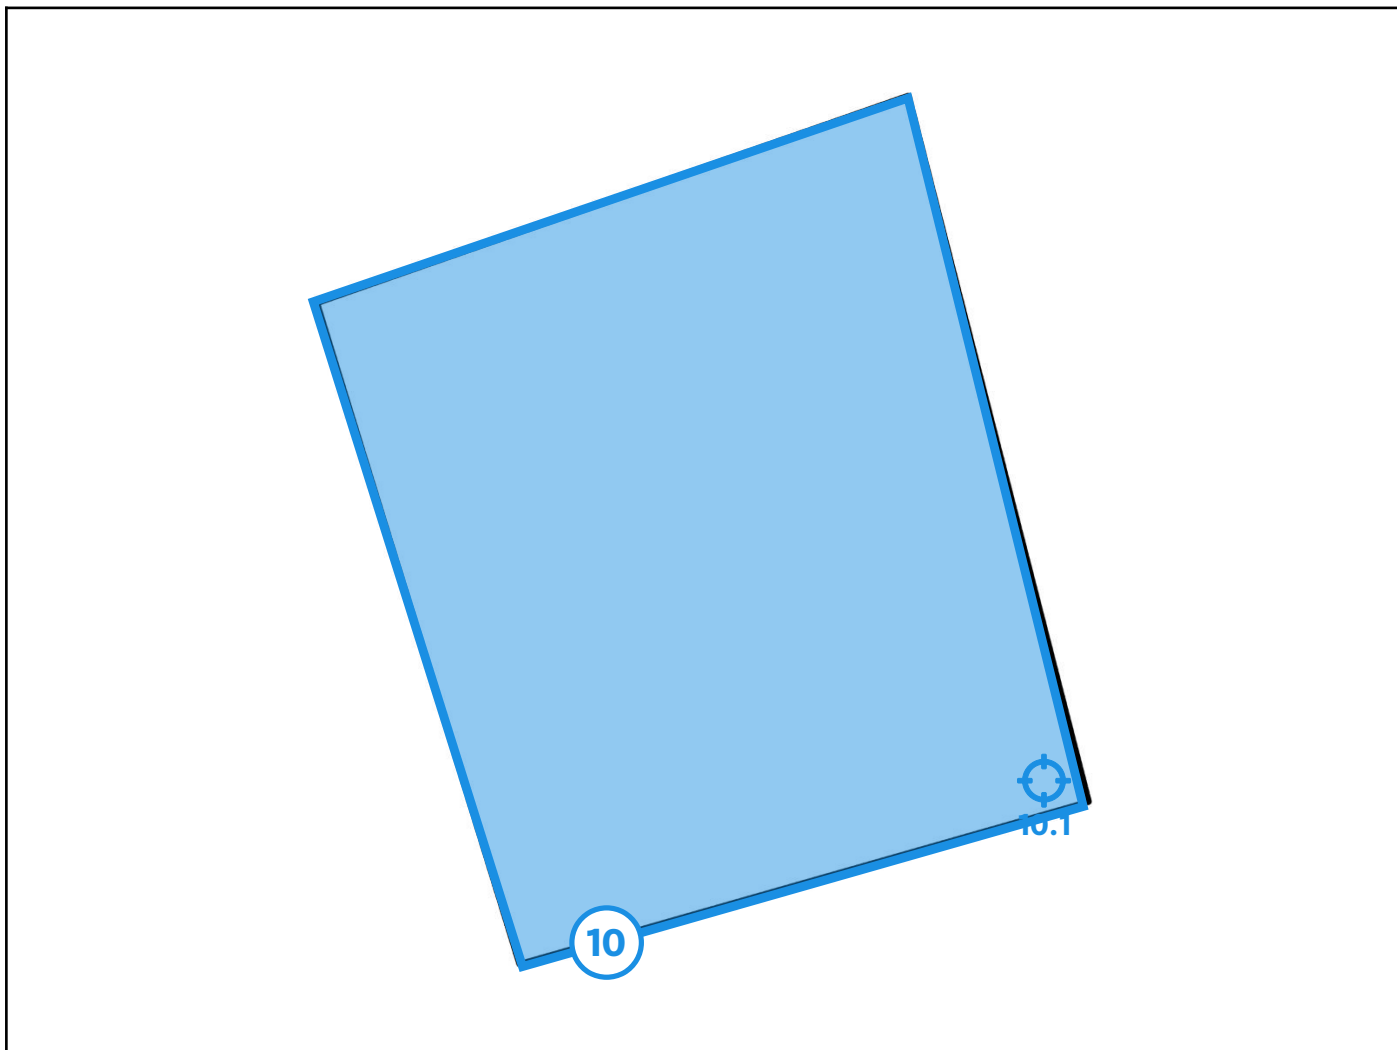
Plan 3.1: Tuinhuis 2 plan

Beschrijving	Type	Actie
10. Shingle tuinhuis	Geen asbest	-
10.1 Code: 3	Puntmonster	-

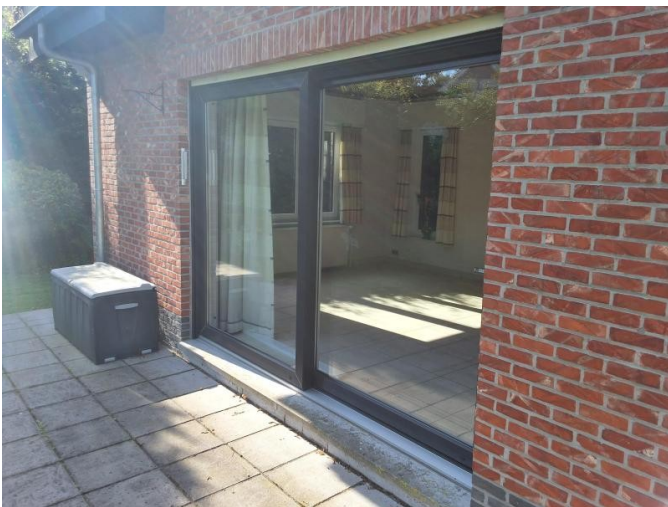
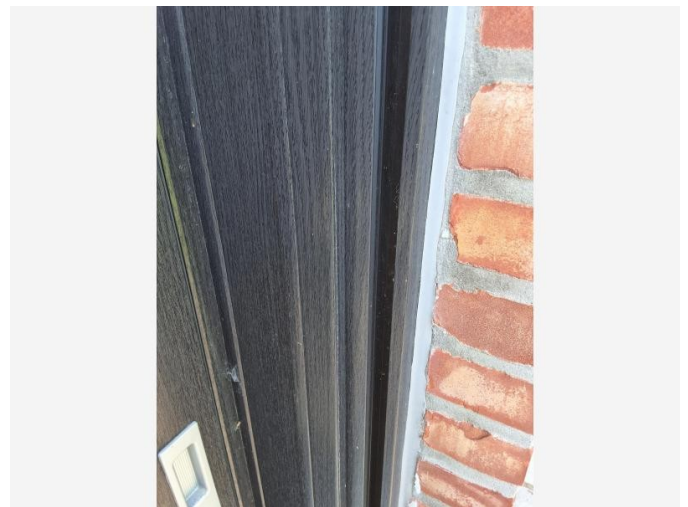
Beschrijving	Notitie	Terug te vinden op plannen
Fiche 12: Kit aan de ramen (niet-asbestverdacht)	De kit aan de ramen is niet asbestverdacht.	-
Fiche 13: CV-ketel (niet verdacht)	De CV-ketel (dichtingen, isolerend materiaal) is niet asbestverdacht.	Plan 1.1: Kelder & garage
Fiche 14: Dakbedekking bestaande uit pannen (niet verdacht)	De dakbedekking is niet-asbestverdacht.	-
Fiche 15: Leidingisolatie (niet verdacht)	De leidingisolatie is niet-asbestverdacht.	Plan 1.1: Kelder & garage
