# Asbestinventarisatetest

Attestnummer : **20260405-000018.000**

Uitgegeven op : **05.04.2026**

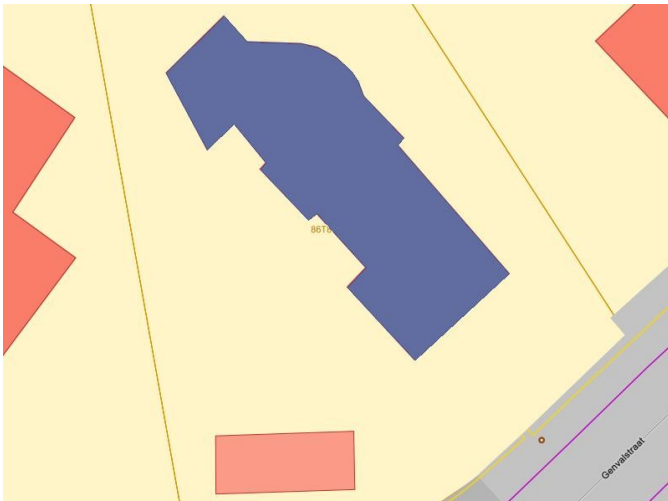
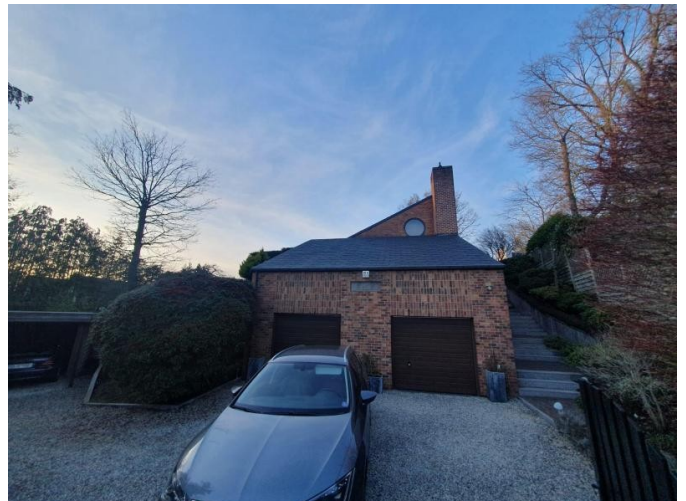
## Zone 1: Hoofdgebouw

Tijdens de inspectie vastgesteld:

- 0 Asbestmaterialen
- 1 **Beperking**
- 0 Uitsluitingen
- 0 Roerende goederen
- 0 Puin, steenslag, (water)bodem
- 3 **Adviezen**
- 3 **Geen asbest**

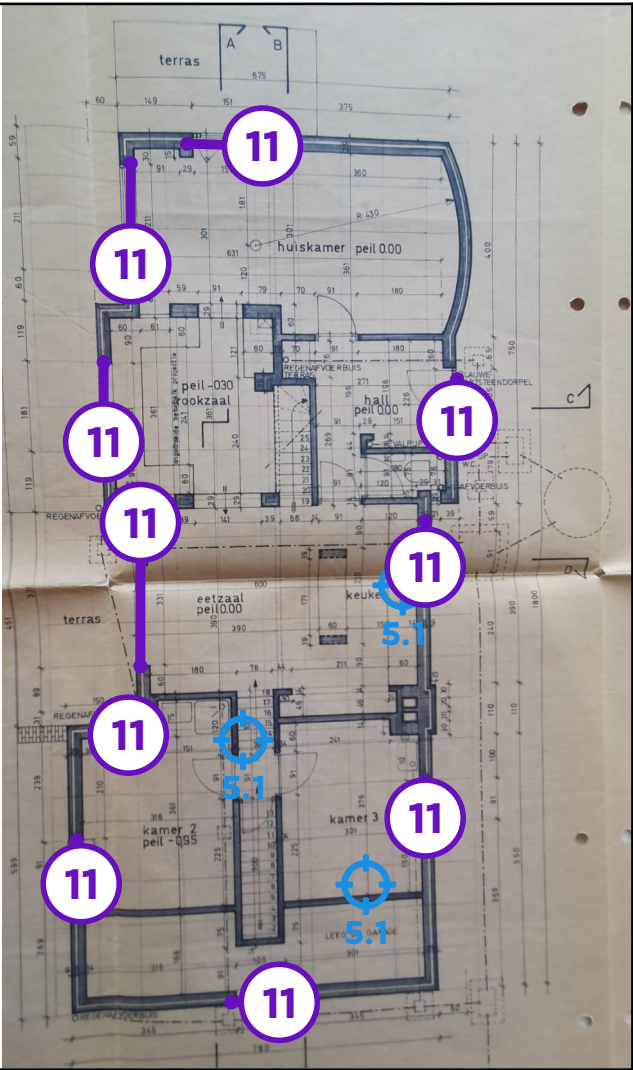
# Plan 1.2: eerste verdieping (muren)

alle binnenmuren zijn bepleisterd

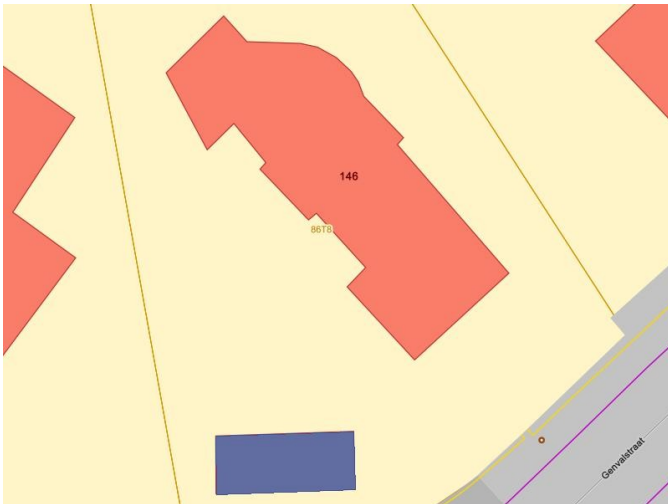
## Zone 2: carport

Tijdens de inspectie vastgesteld:

- 0 Asbestmaterialen
- 0 Beperkingen
- 0 Uitsluitingen
- 0 Roerende goederen
- 0 Puin, steenslag, (water)bodem
- 0 Adviezen
- 0 Geen asbest
