# Asbestinventarisatetest

Drossaard Van Ophemlaan 32/012, 1930 Zaventem

Attestnummer : 20260406-000070.000

Uitgegeven op : 06.04.2026

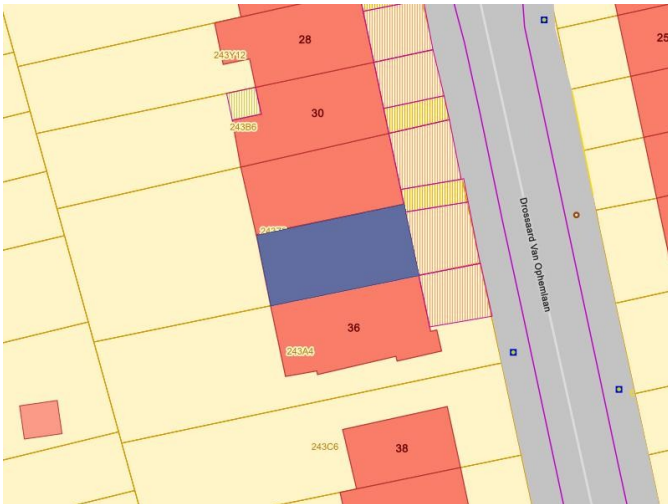
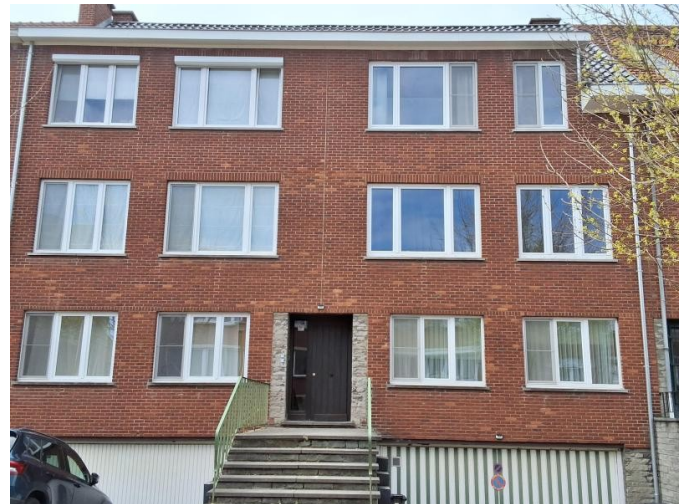
## Zone 1: Hoofdgebouw

Tijdens de inspectie vastgesteld:

- 1 Asbestmateriaal**
- 0 Beperkingen
- 0 Uitsluitingen
- 0 Roerende goederen
- 0 Puin, steenslag, (water)bodem
- 1 Advies**
- 2 Geen asbest**
