# Asbestinventarisatetest

Timmerik 1, 3020 Herent

Attestnummer : 20260702-000221.000

**Niet-asbestveilig**

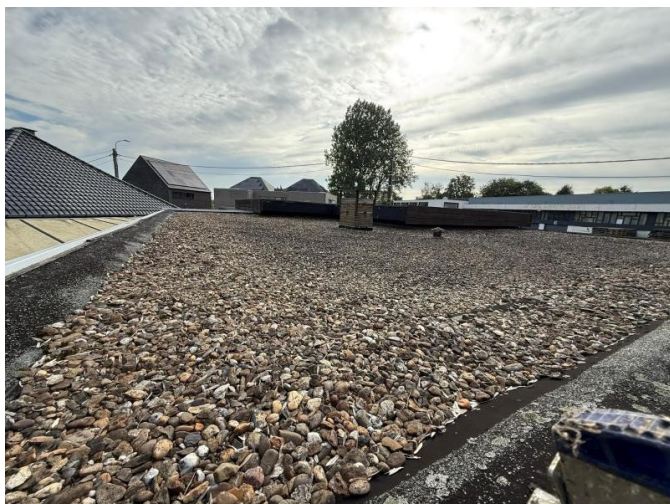
Situeringsfoto

| Opmerking | Om gevolgschade en lekkages te voorkomen en niet destructief te werk te gaan, is alleen de toplaag bemonsterd. We kunnen geen uitspraak doen over de onderliggende lagen. Bij renovatie of sloop dient er een destructief onderzoek uitgevoerd te worden van de roofing. |

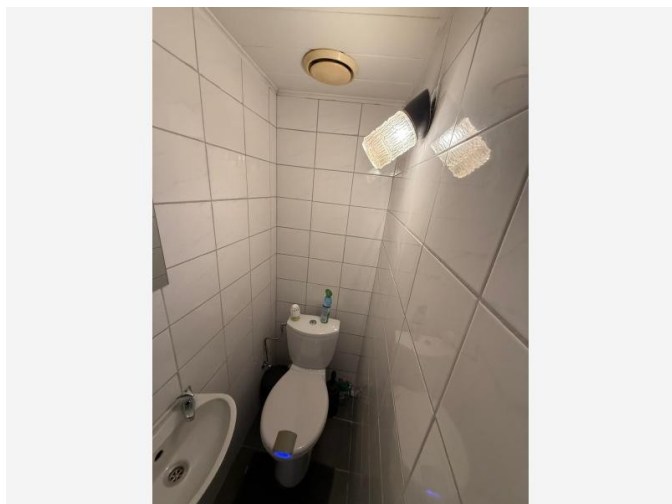
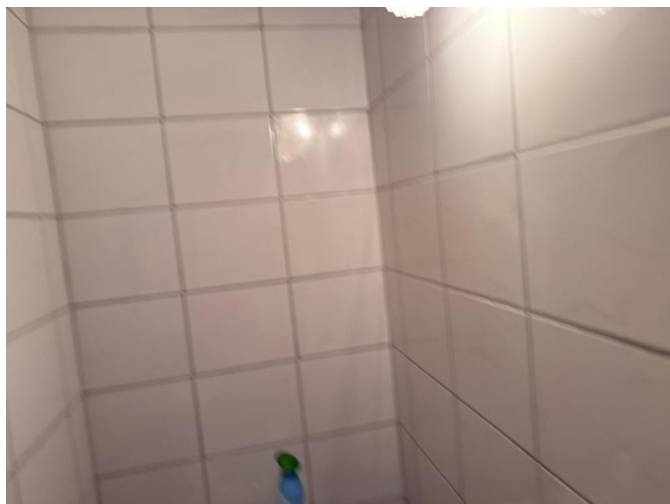
Situeringfoto

| Beschrijving | Notitie | Terug te vinden op plannen |
|---|---|---|
| Fiche 12: Plafonds uit niet asbestverdacht materiaal | De plafonds zijn gemaakt van niet-asbestverdachte materialen (bijvoorbeeld laminaat, gyproc, ...), deze toepassingen zijn niet asbestverdacht. We hebben echter niet kunnen vaststellen of er mogelijk asbestverdachte of asbesthoudende materialen achter deze toepassingen aanwezig zijn. Bij renovatie of sloop is het aangeraden om een destructief onderzoek te laten uitvoeren van deze toepassingen. | - |

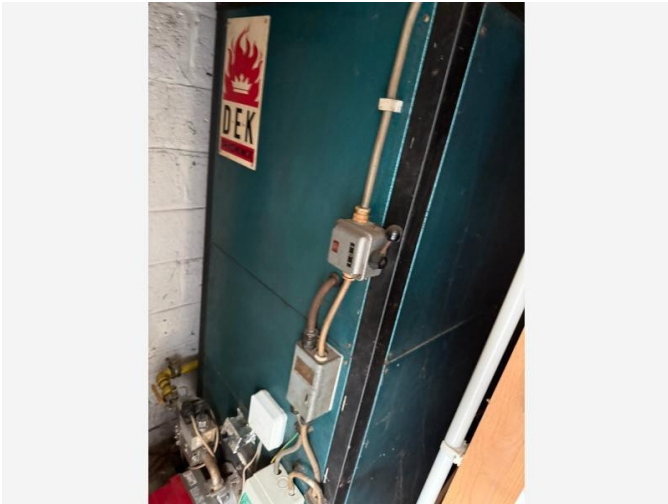
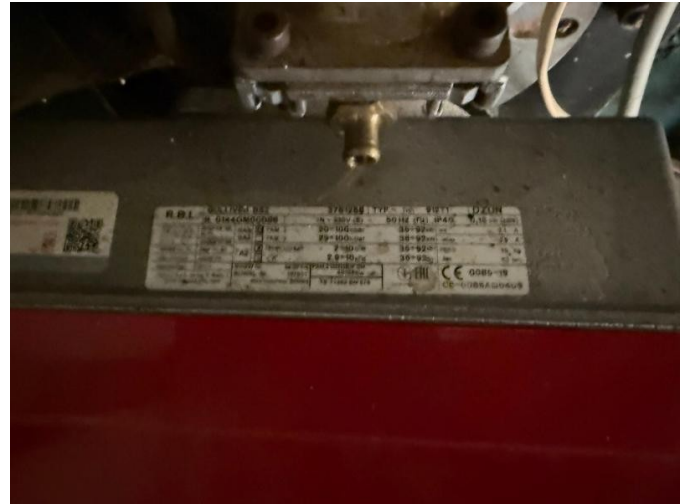
Situeringsfoto

## Fiche 11: Stookketel / Brander: niets zichtbaar asbest verdacht
