# Asbestinventarisatetest

Vestenstraat 14/3, 3080 Tervuren

Attestnummer : 20251029-000577.000

Uitgegeven op : 29.10.2025

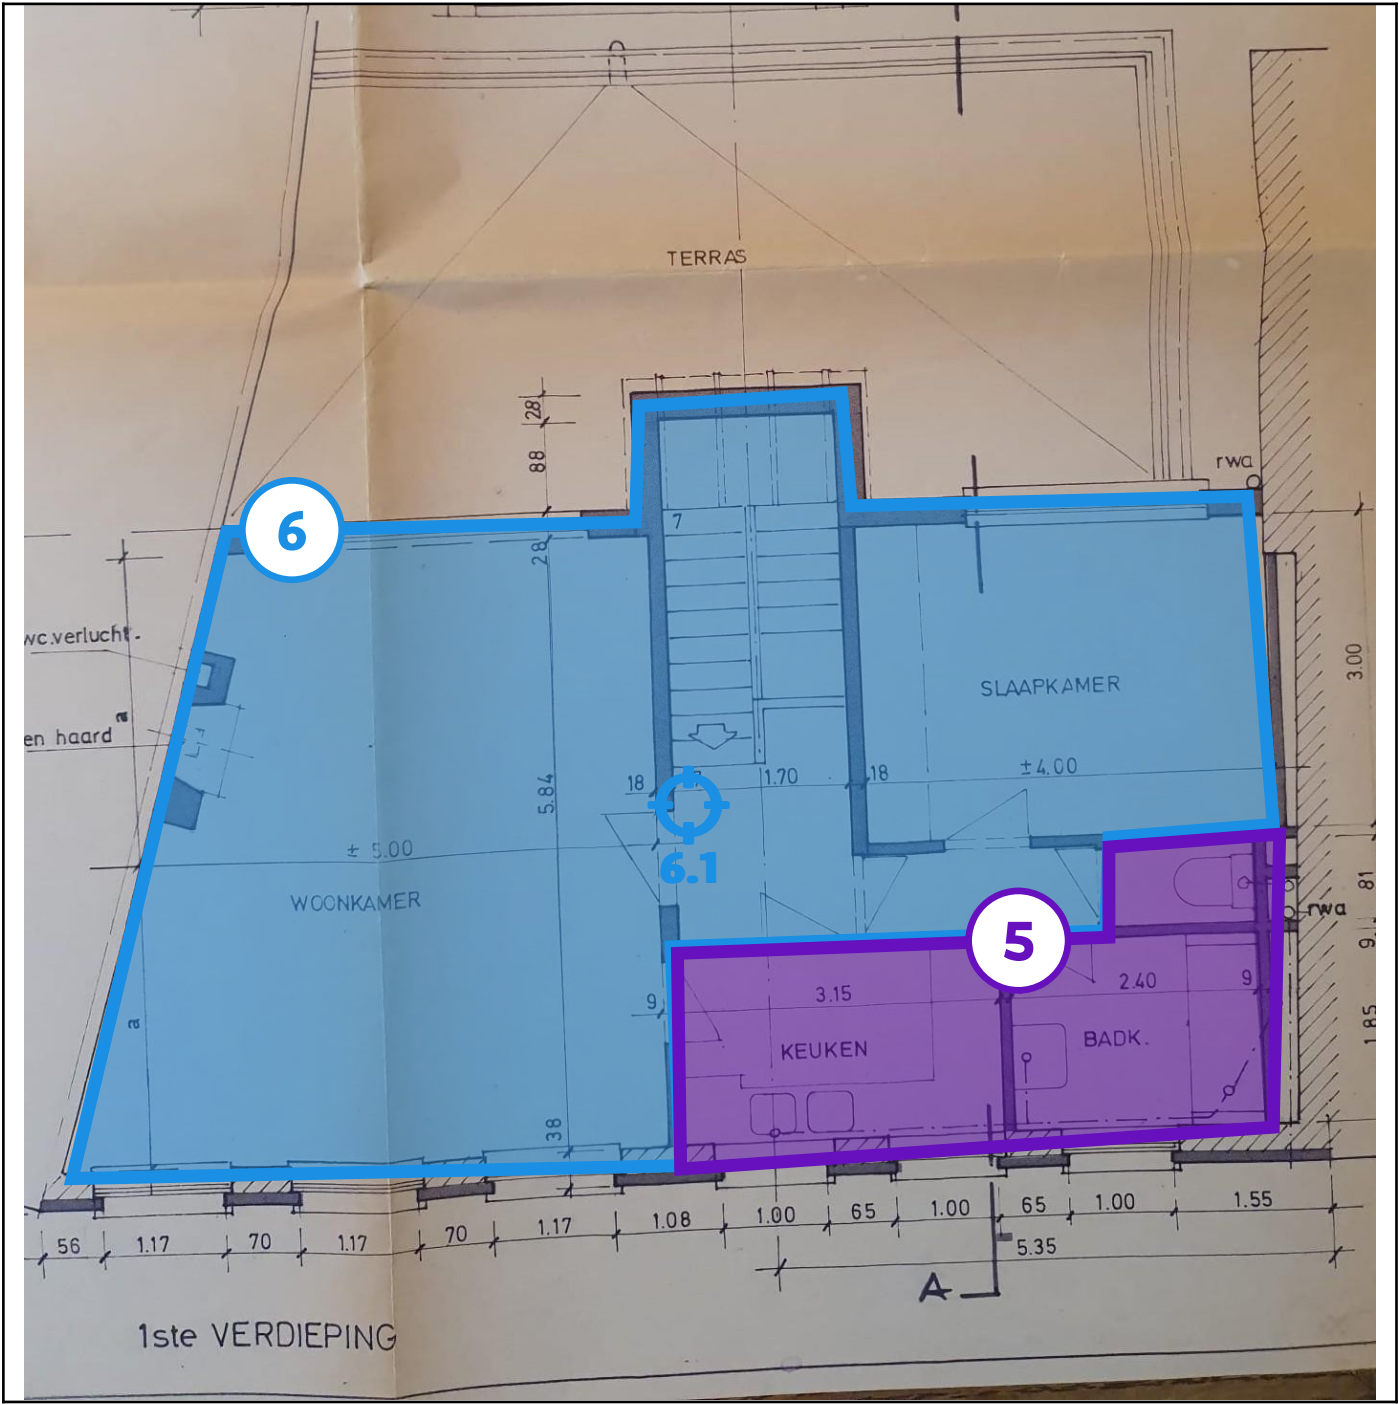
## Plan 1.2: eerste verdieping (plafonds)

| Beschrijving | Type | Actie |
|---|---|---|
| 6.1 Code: 121025A2.2 | Mengmonster | - |

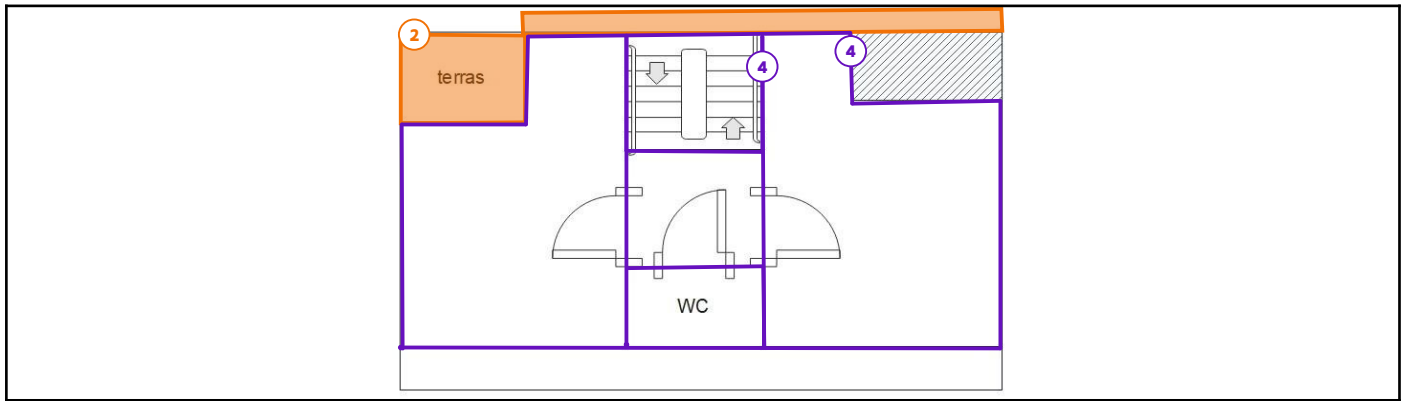
## Plan 1.3: tweede verdieping (muren)

| Beschrijving | Type | Actie |
|---|---|---|
| 4. Voorzet wanden | Advies | - |
