# Asbestinventarisatetest

Frankrijklaan 23, 3090 Overijse

Attestnummer : 20230927-000026.000

**Niet-asbestveilig**

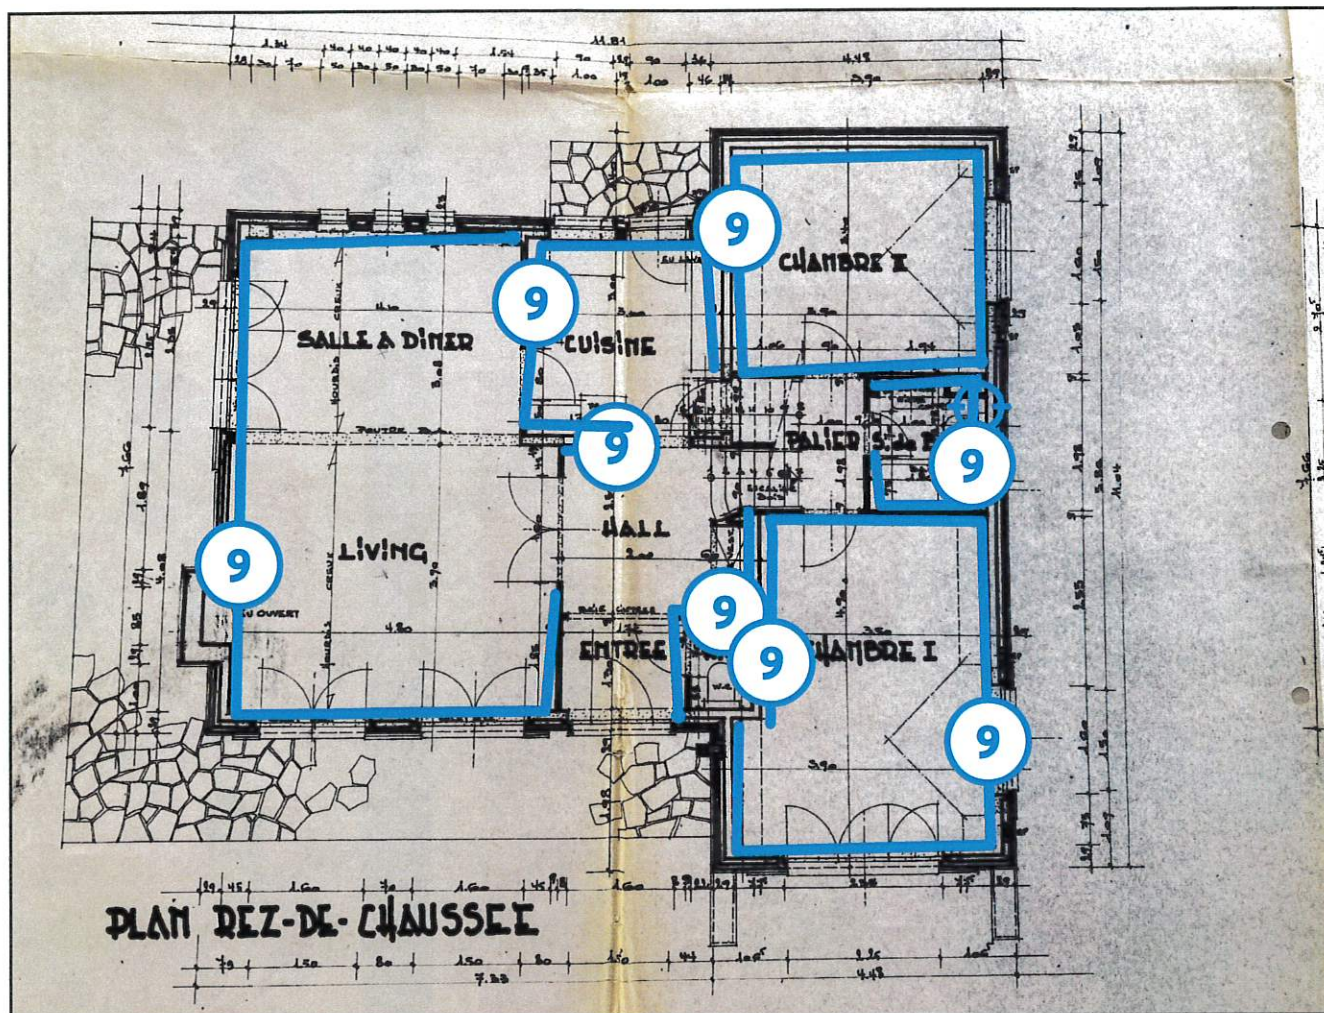
## Plan 1.4: Wandpleister gelijkvloers en tussenverdiep

| Beschrijving | Type | Actie |
|---|---|---|
| 9.1 Code: M01 | Mengmonster | - |

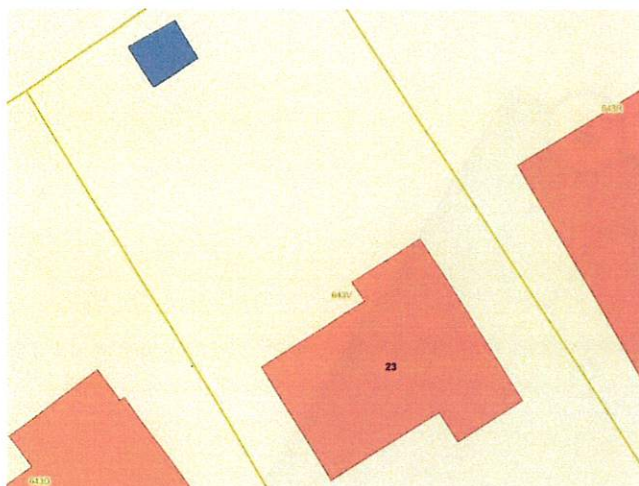
## Zone 2: tuinhuis

- 0 Asbestmaterialen
- 0 Beperkingen
- 0 Uitsluitingen
- 0 Roerende goederen
- 0 Puin, steenslag, (water)bodem
- 0 Adviezen
- 1 **Geen asbest**
