# Asbestinventarisatattest

Oppemstraat 16/305, 3080 Tervuren

Attestnummer : 20260829-000076.000

**Asbestveilig** (maar niet asbestvrij)

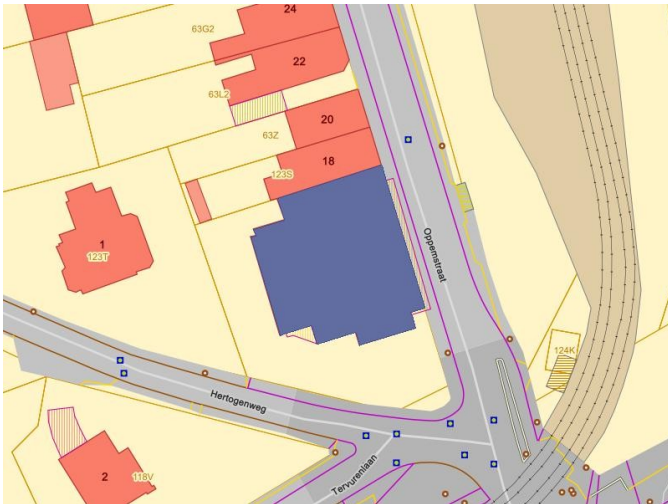
# Zone 1: Hoofdgebouw

Tijdens de inspectie vastgesteld:

- 1 Asbestmateriaal**
- 0 Beperkingen
- 0 Uitsluitingen
- 0 Roerende goederen
- 0 Puin, steenslag, (water)bodem
- 0 Adviezen
- 1 Geen asbest**
