# Asbestinventarisatattest

Jezus Eiklaan 68, 3080 Tervuren

Attestnummer : 20261008-000340.000

# Zone 1: Hoofdgebouw

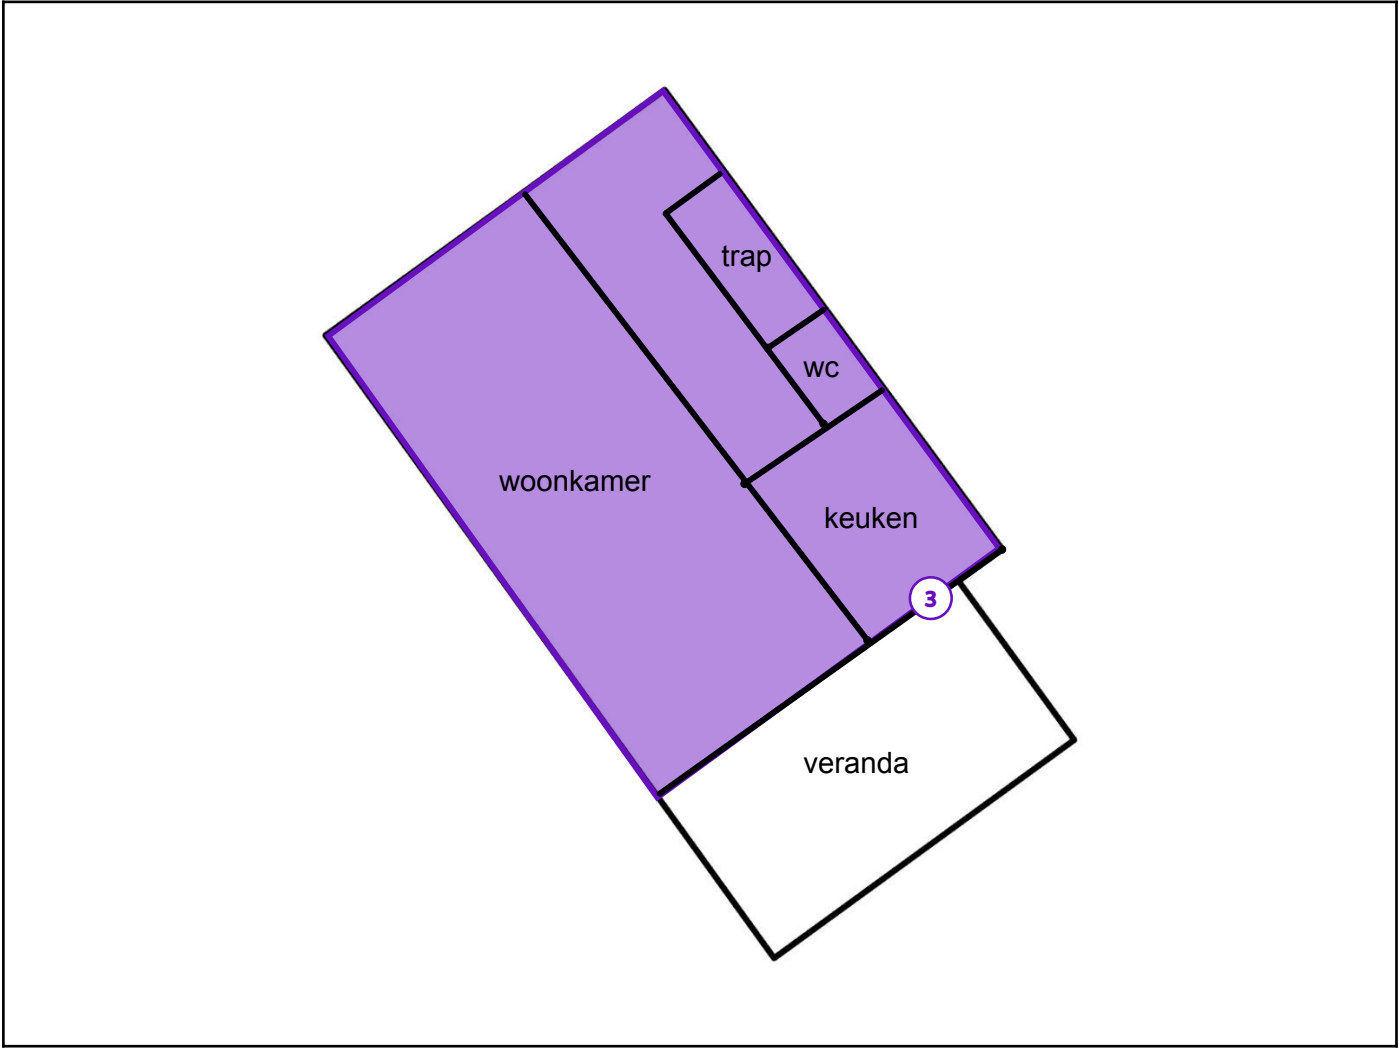
# Plan 1.3: V0

| Beschrijving | Type | Actie |
|---|---|---|
| 3. Plafonds uit niet asbestverdacht materiaal | Advies | - |

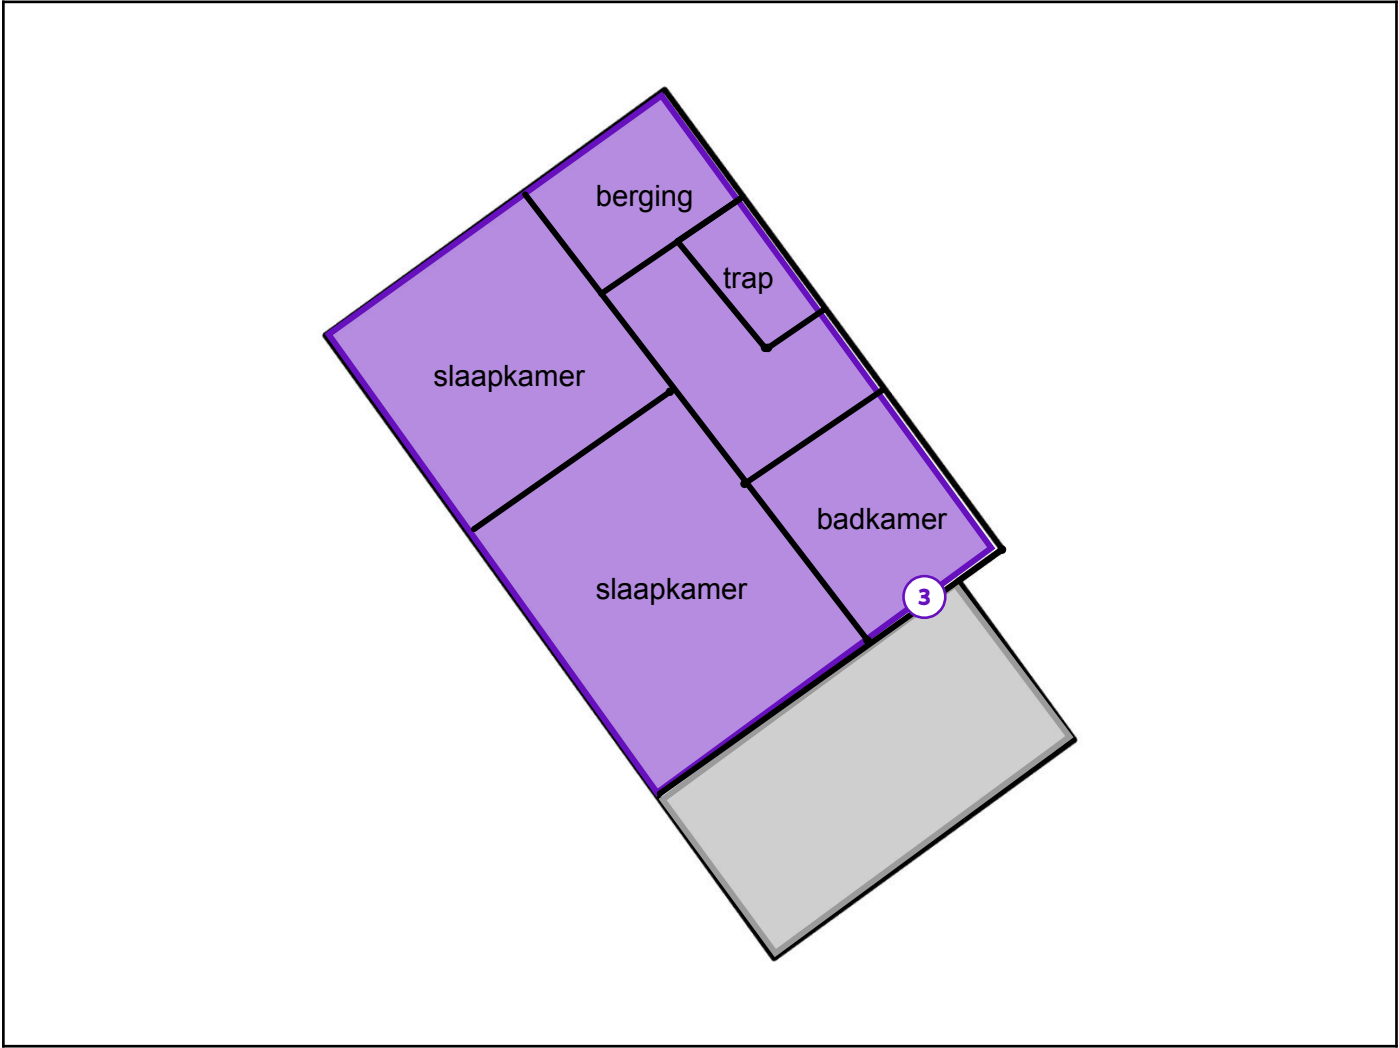
# Plan 1.5: V1

| Beschrijving | Type | Actie |
|---|---|---|
| 3. Plafonds uit niet asbestverdacht materiaal | Advies | - |
