Asbestinventarisatetest

Westouterstraat 67, 8970 Poperinge

Attestnummer : 20260324-000433.000

Uitgegeven op : 24.03.2026

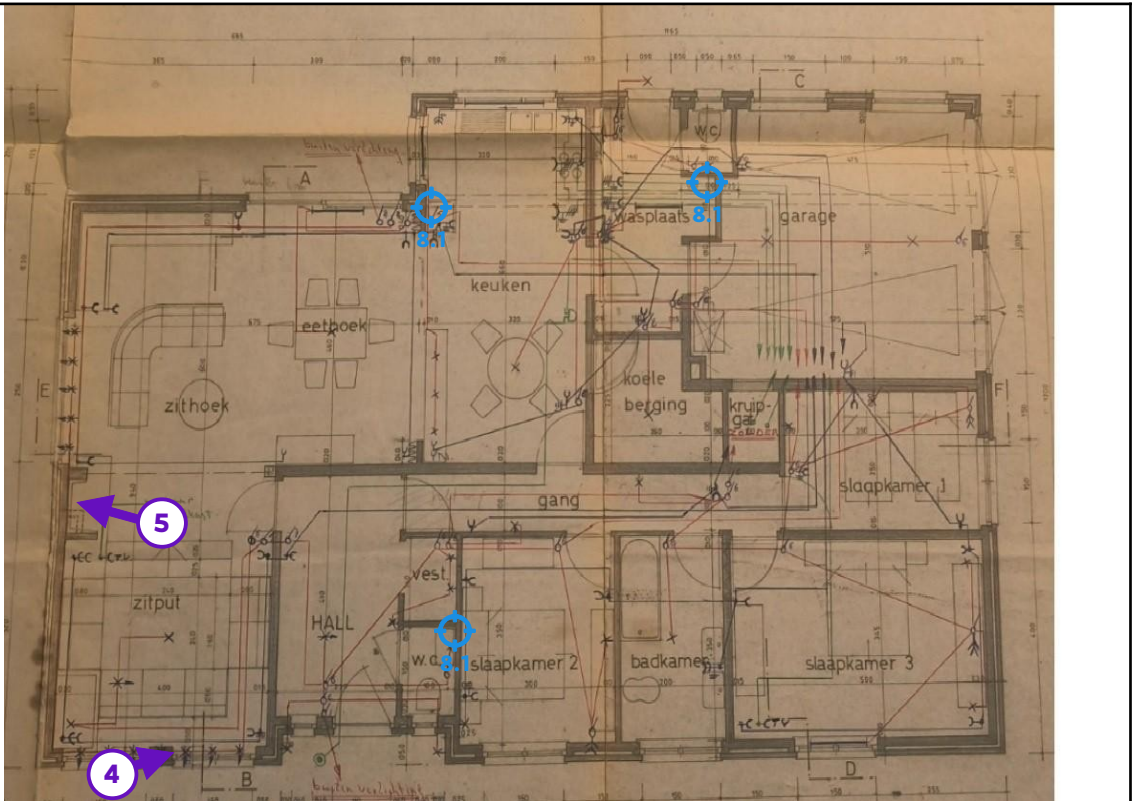
Plan 1.1: Gelijkvloers muren

Alle muren
zijn pleister
behalve garage

Beschrijving	Type	Actie
4. venstertabletten	Advies	-
5. Kachelkoord	Advies	-
8. Muurpleister woning	Geen asbest	-
8.1 Code: MM01	Mengmonster	-

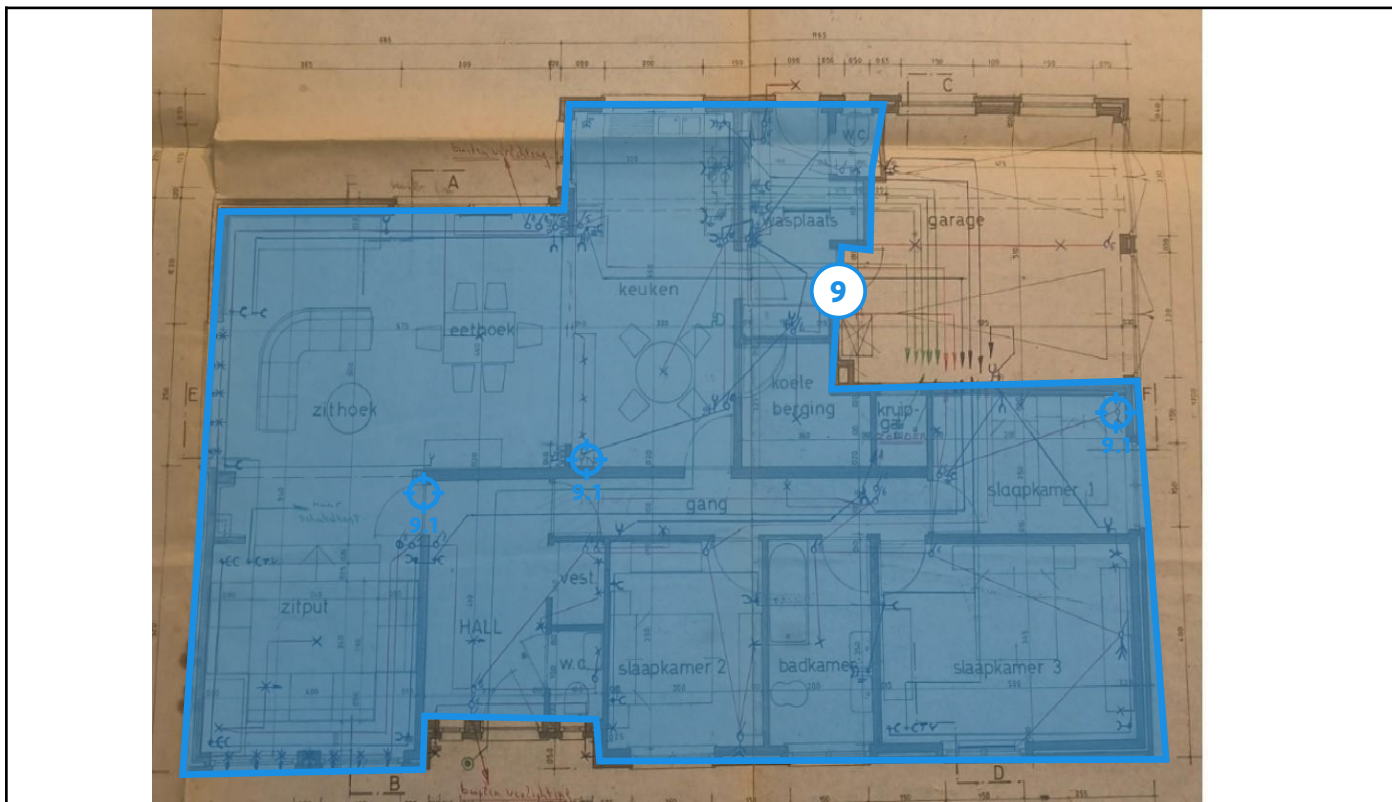
Plan 1.2: Gelijkvloers plafond

Beschrijving	Type	Actie
9. plafondpleister woning	Geen asbest	-
9.1 Code: MM02	Mengmonster	-

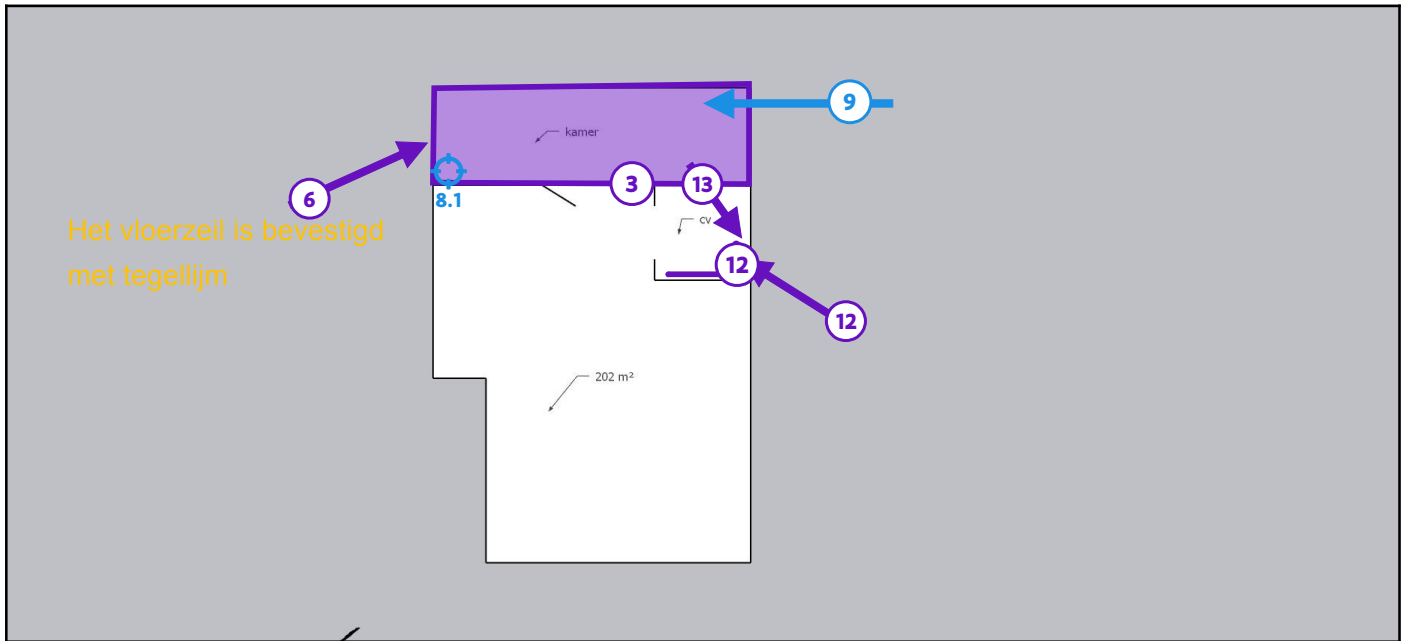
Plan 1.3: Verdiep 1

Beschrijving	Type	Actie
3. vloerzeil	Advies	-
6. tegellijm	Advies	-
8. Muurpleister woning	Geen asbest	-
8.1 Code: MM01	Mengmonster	-
9. plafondpleister woning	Geen asbest	-
12. Leidingisolatie	Overige ruimte of materiaal	-
13. cv ketel dichtingen	Overige ruimte of materiaal	-

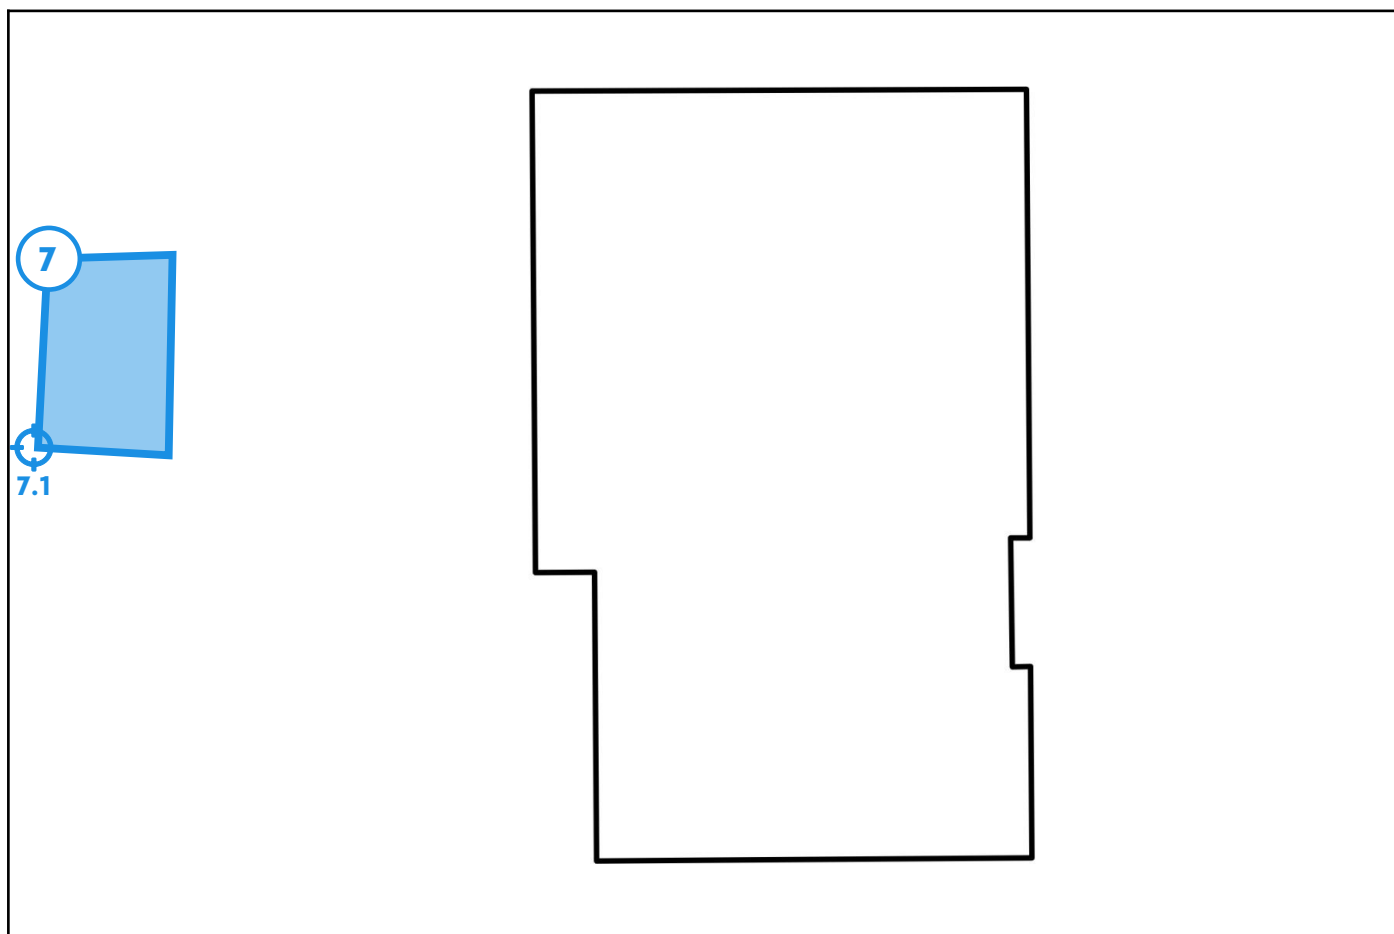
Plan 2.1: Tuinberging plan

Beschrijving	Type	Actie
7. dak tuinberging	Geen asbest	-
7.1 Code: MM04	Puntmonster	-
