Asbestinventarisatetest

Kouter 17, 8970 Poperinge

Attestnummer : 20251215-000524.000

Uitgegeven op : 15.12.2025

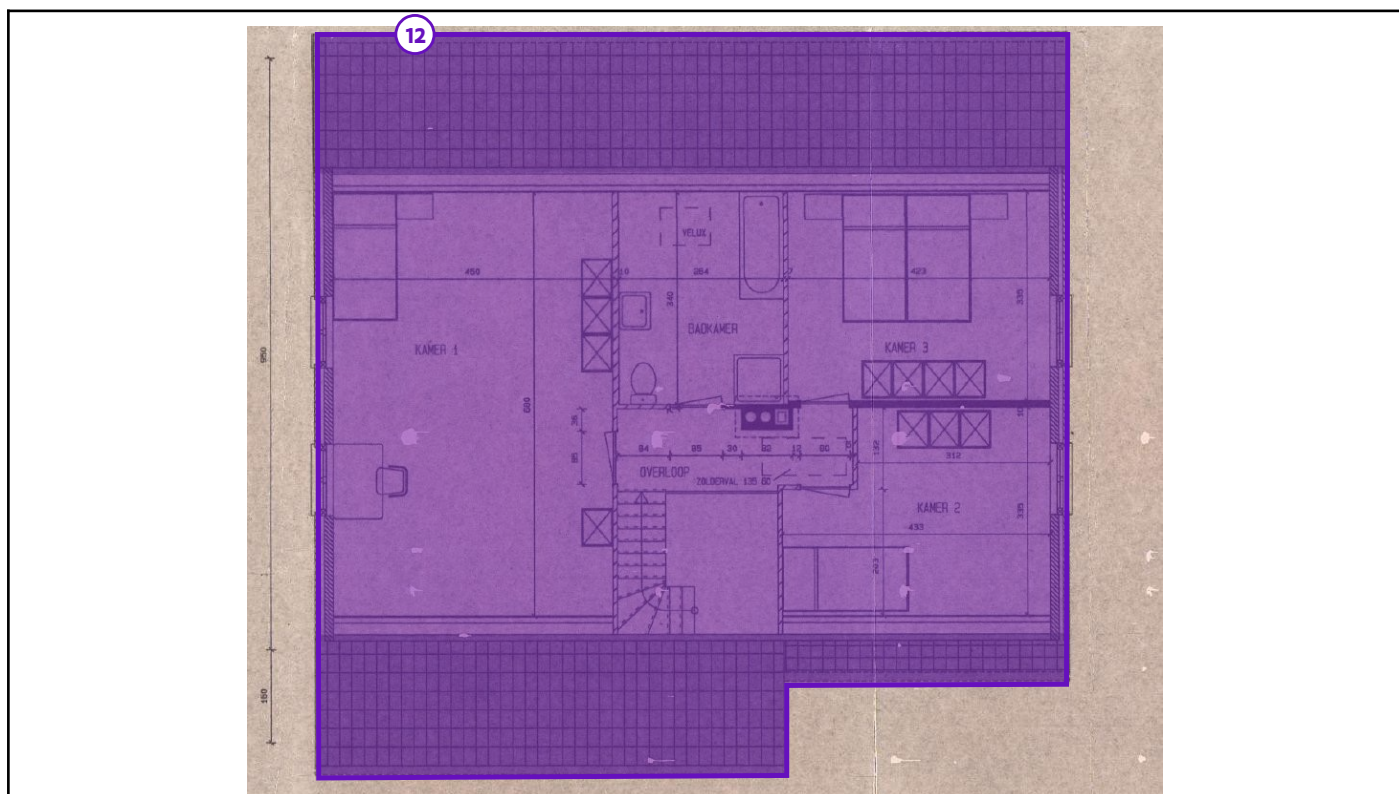
Plan 1.6: Plan niv 1 Kouter 17

Beschrijving	Type	Actie
12. Onderdak (niet aanwezig)	Overige ruimte of materiaal	-

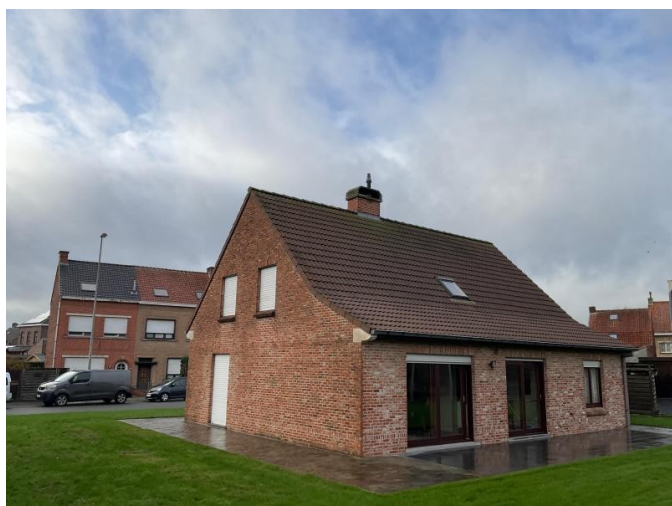
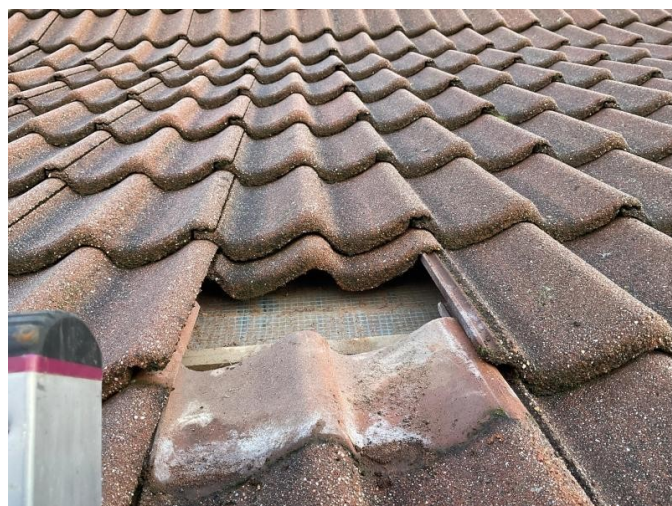
Beschrijving	Notitie	Terug te vinden op plannen
Fiche 9: Dakbedekking bestaande uit pannen (niet verdacht)	De dakbedekking is niet-asbestverdacht.	-
Fiche 10: CV-ketel (niet verdacht)	De CV-ketel (dichtingen, isolerend materiaal) is niet asbestverdacht - productiejaar 2008.	Plan 1.2: Plan niv 0 Kouter 17
Fiche 11: Kit aan de ramen	De kit aan de ramen is niet asbestverdacht, betreft cementering.	Plan 1.2: Plan niv 0 Kouter 17 Plan 1.4: Plan niv 1 Kouter 17

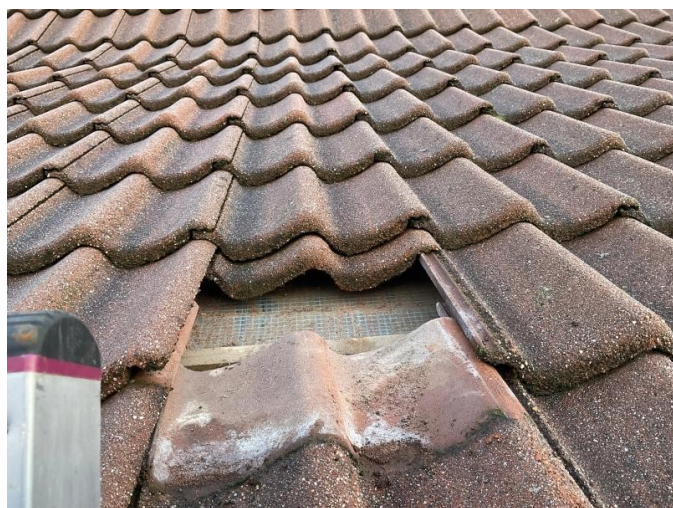
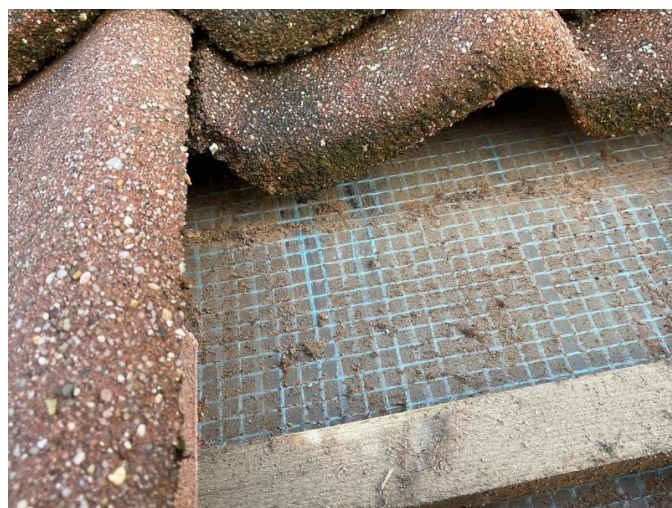
Beschrijving	Notitie	Terug te vinden op plannen
Fiche 12: Onderdak (niet aanwezig)	Er is geen te onderzoeken onderdak aanwezig op de inspectielocatie er werd een blauw afdakzeil vastgesteld.	Plan 1.6: Plan niv 1 Kouter 17
Fiche 13: Liftinfrastructuur (niet aanwezig)	Er is geen liftinfrastructuur aanwezig op de inspectielocatie.	-
Fiche 14: Leidingisolatie (niet aanwezig)	Er is geen leidingisolatie aanwezig.	-
