Asbestinventarisatetest

De Lijster 31, 8970 Poperinge

Attestnummer : 20260324-000446.000

Uitgegeven op : 24.03.2026

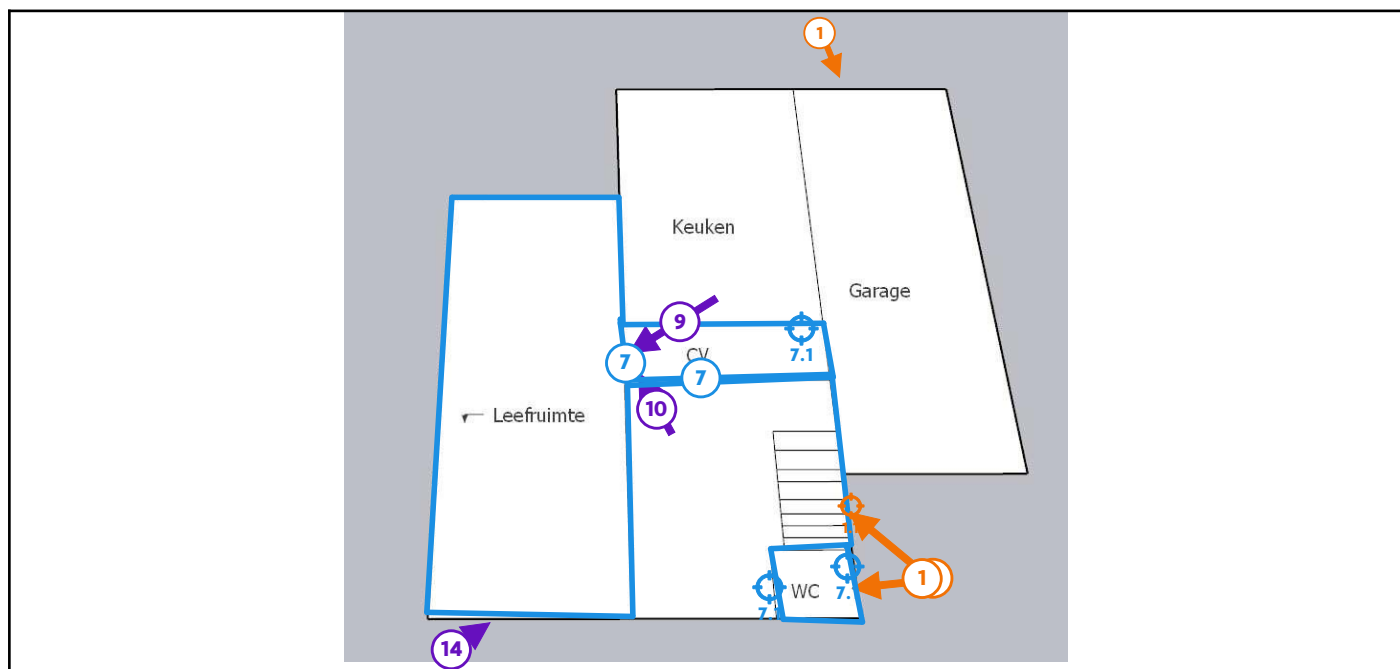
Plan 1.1: grondplan gelijkvloer muren

Beschrijving	Type	Actie
1. vensterbanken buiten	Asbestmateriaal	Verwijderen
1.1 Code: MM04	Puntmonster	-
7. Muurpleister woning	Geen asbest	-
7.1 Code: MM01	Mengmonster	-
9. cv ketel dichtingen	Overige ruimte of materiaal	-
10. Leidingisolatie	Overige ruimte of materiaal	-
14. Geen verdachte mastiek aanwezig	Overige ruimte of materiaal	-

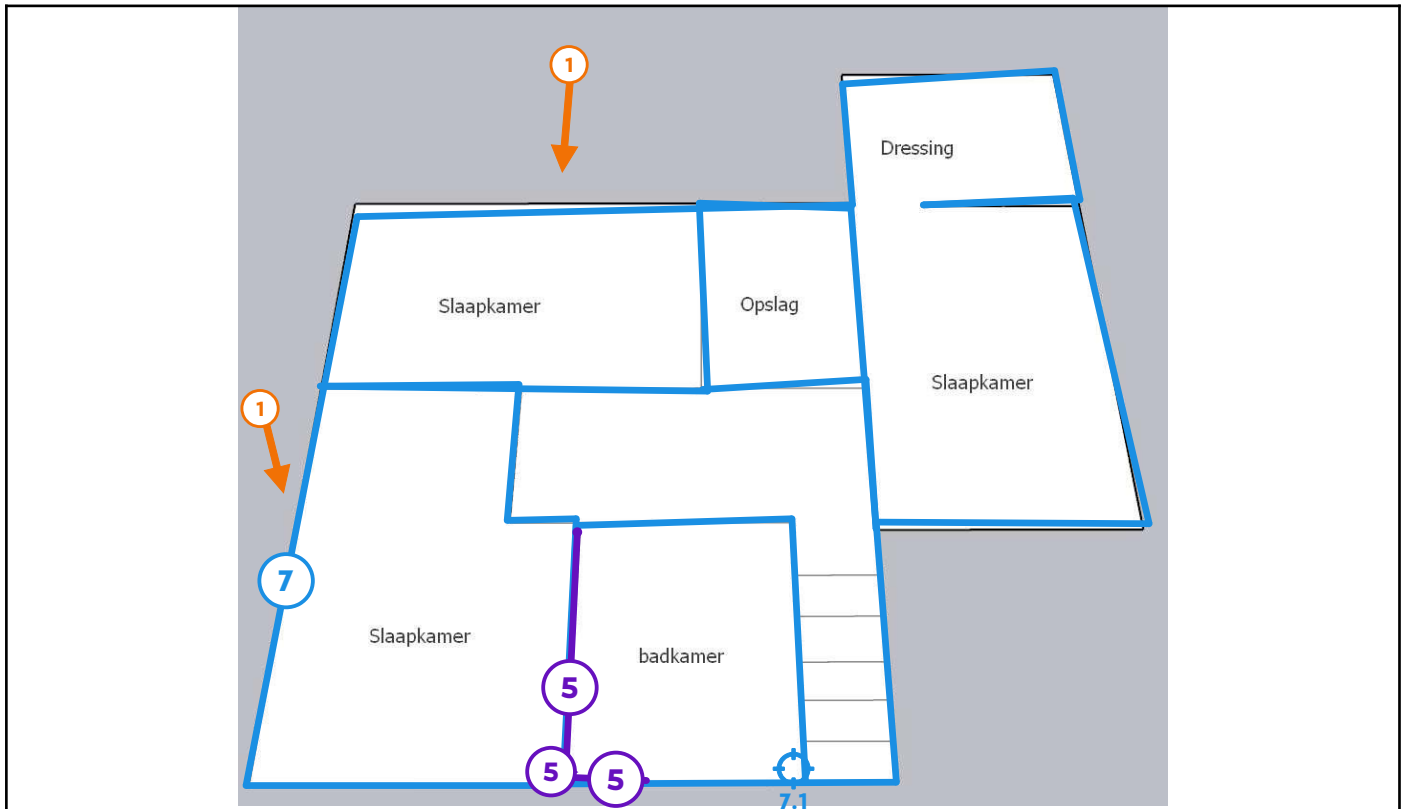
Plan 1.3: grondplan verdiep 1 muren

Beschrijving	Type	Actie
1. vensterbanken buiten	Asbestmateriaal	Verwijderen
5. tegellijm	Advies	-
7. Muurpleister woning	Geen asbest	-
7.1 Code: MM01	Mengmonster	-

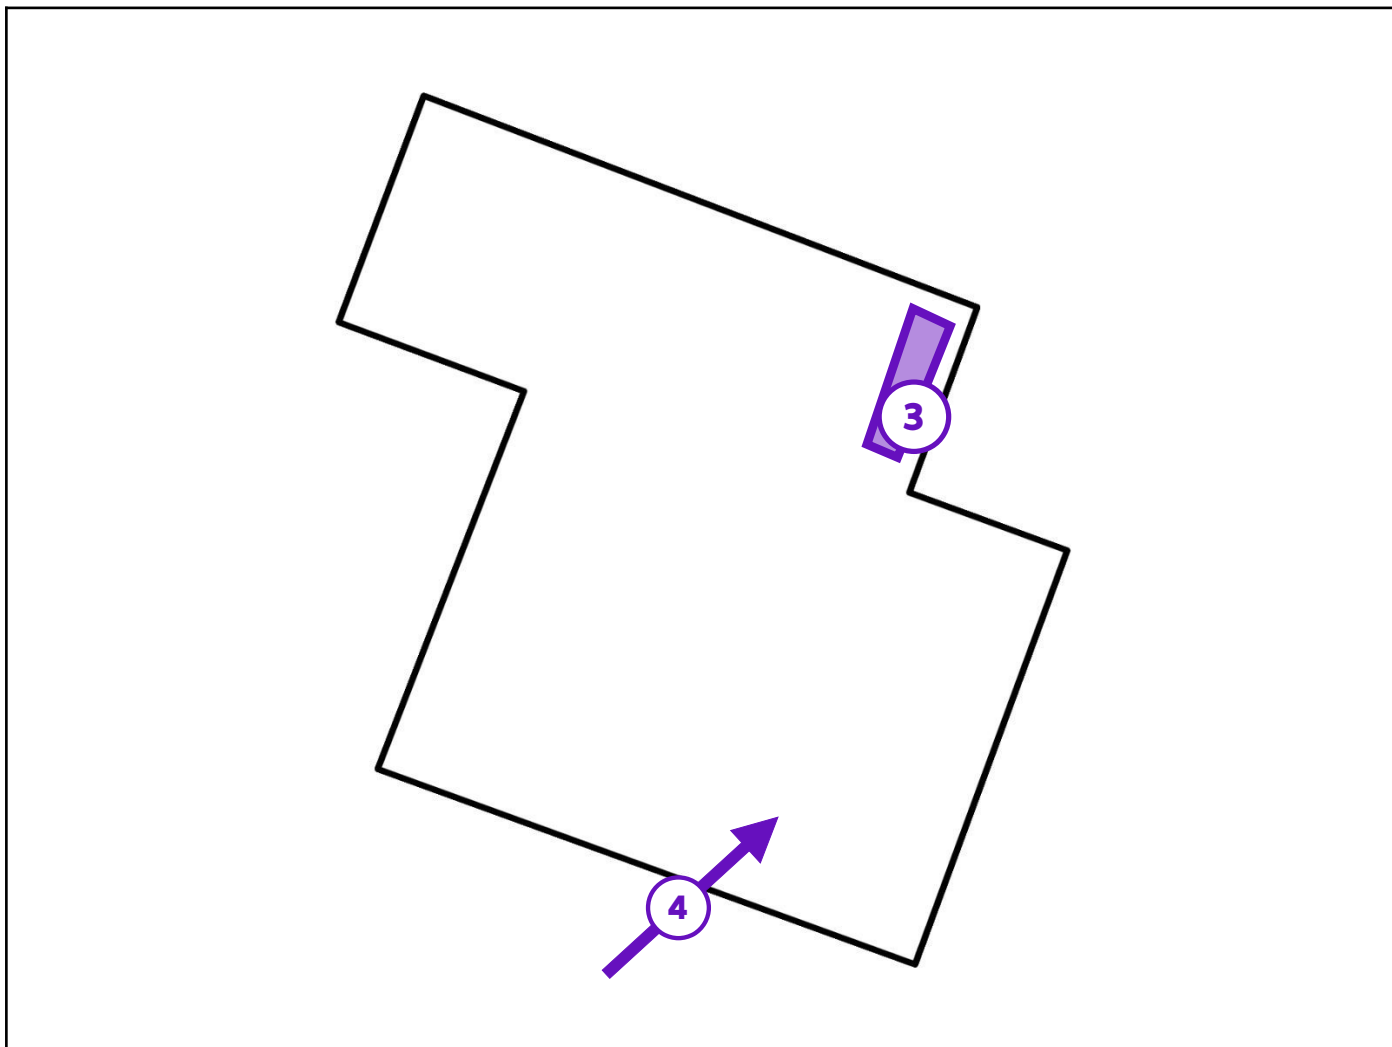
Plan 1.7: Woning plan

Beschrijving	Type	Actie
3. plat dak boven kamervensters eerste verdiep straatkant	Beperking	-
4. Onbereikbare schouw	Beperking	-

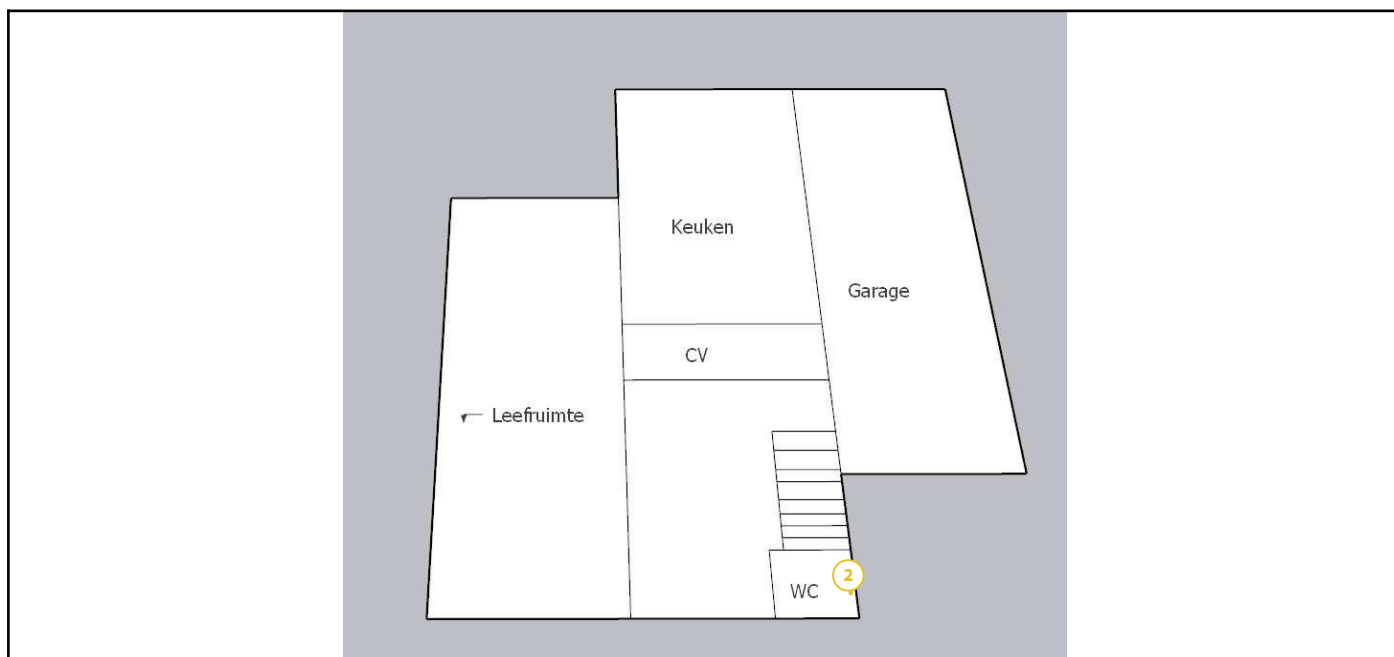
Plan 1.8: grondplan gelijkvloer muren kopie

Beschrijving	Type	Actie
2. venstertablet binnen	Asbestmateriaal	Zorgvuldig beheren

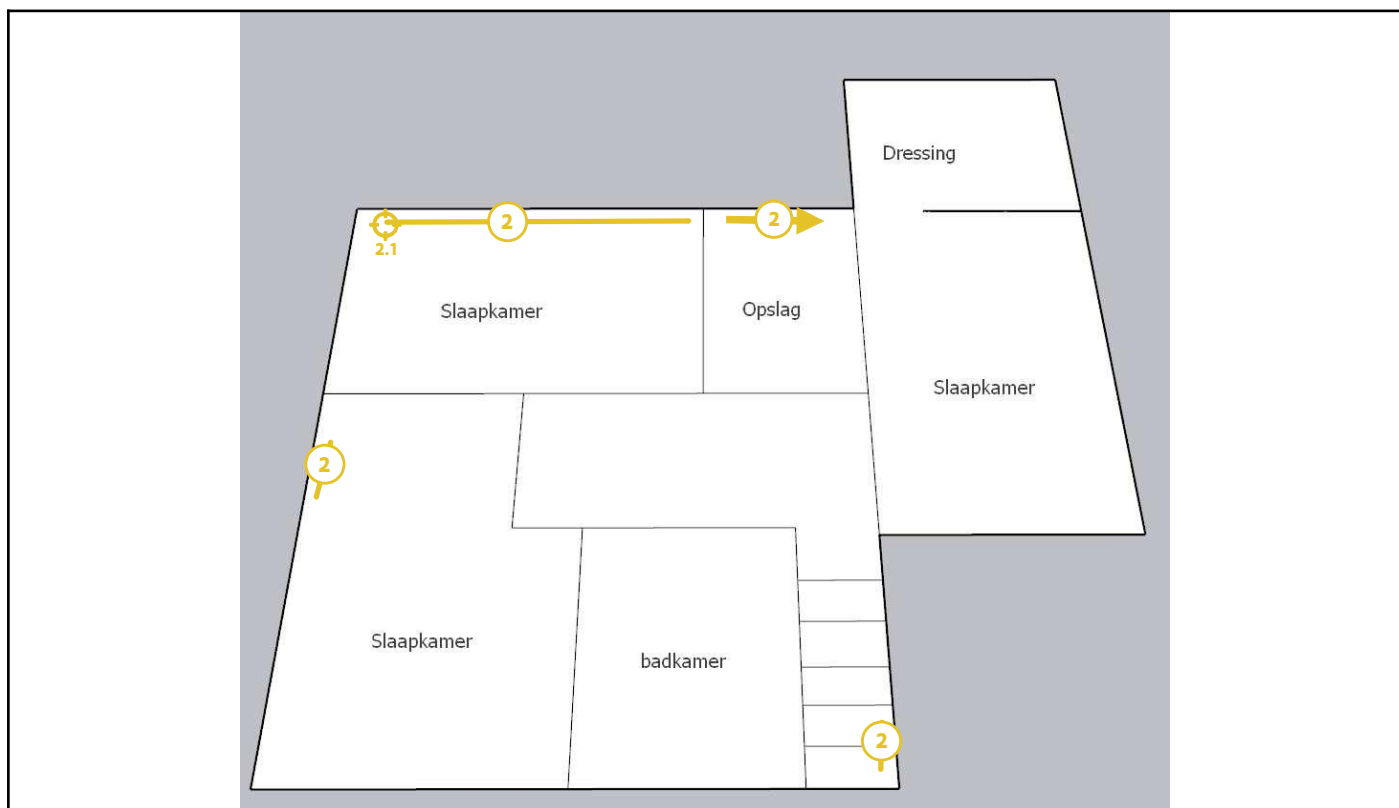
Plan 1.9: grondplan verdiep 1 plafond kopie

Beschrijving	Type	Actie
2. venstertablet binnen	Asbestmateriaal	Zorgvuldig beheren
2.1 Code: MM03	Puntmonster	-

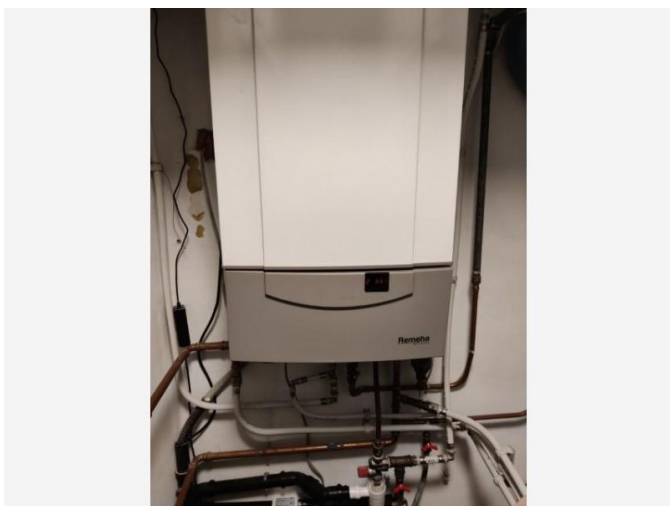
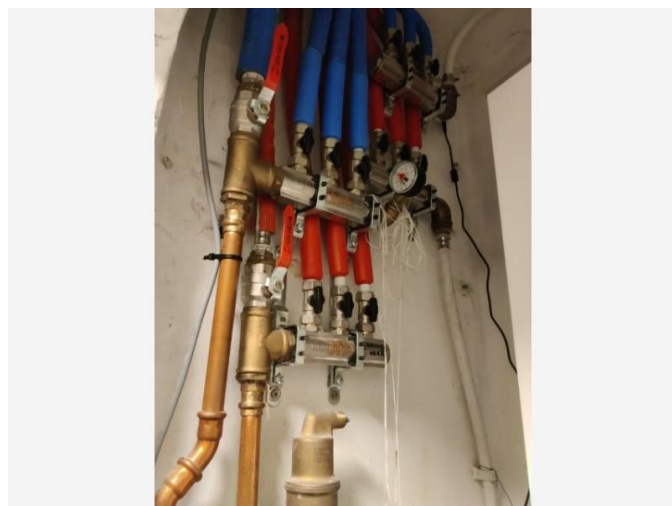
Beschrijving	Notitie	Terug te vinden op plannen
Fiche 8: liftinfrastructuur	-	-
Fiche 9: cv ketel dichtingen	Ketel is van 2009	Plan 1.1: grondplan gelijkvloer muren
Fiche 10: Leidingisolatie	De leidingisolatie is type armaxflex en niet verdacht.	Plan 1.1: grondplan gelijkvloer muren
Fiche 11: plat dak boven keuken	Het dak is in epdm	Plan 1.6: Dak (aanduiding onderdak)
Fiche 12: nieuw onderdak woning	Het dak werd vernieuwd, zie bewijsdocument.	Plan 1.6: Dak (aanduiding onderdak)
Fiche 13: dak tuinhuis	Het dak is in geïsoleerde steeledekplaten.	Plan 2.1: Tuinhuis plan
Fiche 14: Geen verdachte mastiek aanwezig	In de woning zijn de ramen en het glas afgekit met silicone.	Plan 1.1: grondplan gelijkvloer muren
