Asbestinventarisatetest

Pottestraat 31, 8970 Poperinge

Attestnummer : 20240403-000042.000

Uitgegeven op : 03.04.2024

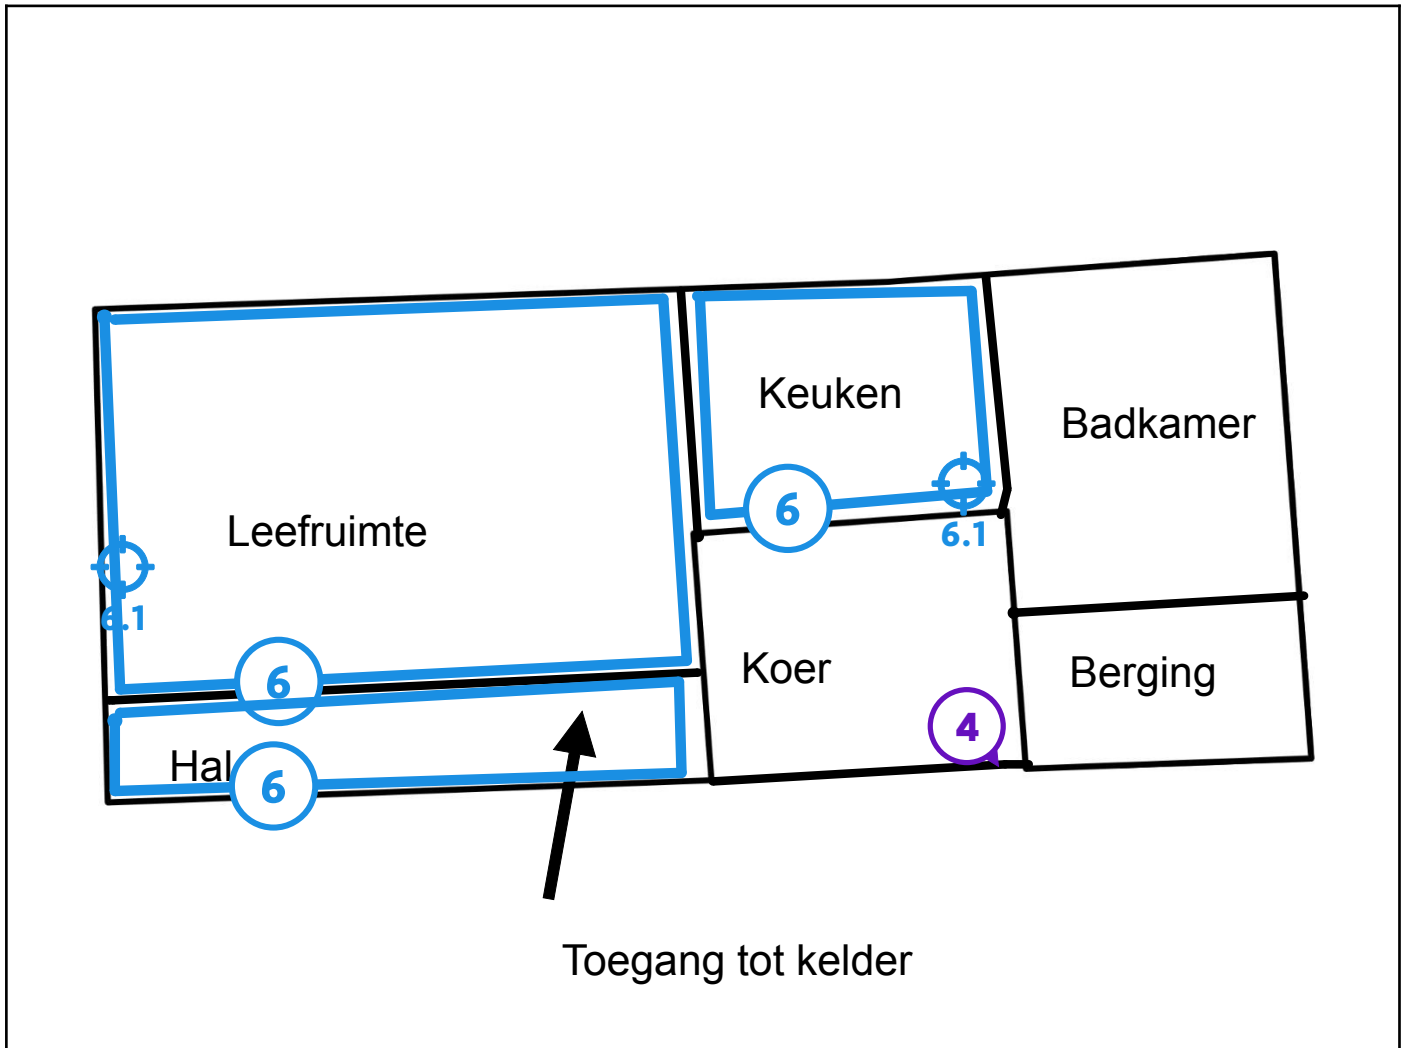
Plan 1.2: Woning plan - Gelijkvloers

Beschrijving	Type	Actie
4. Regenwaterpomp	Advies	-
6. Pleisterwerk Muur	Geen asbest	-
6.1 Code: MM01	Mengmonster	-

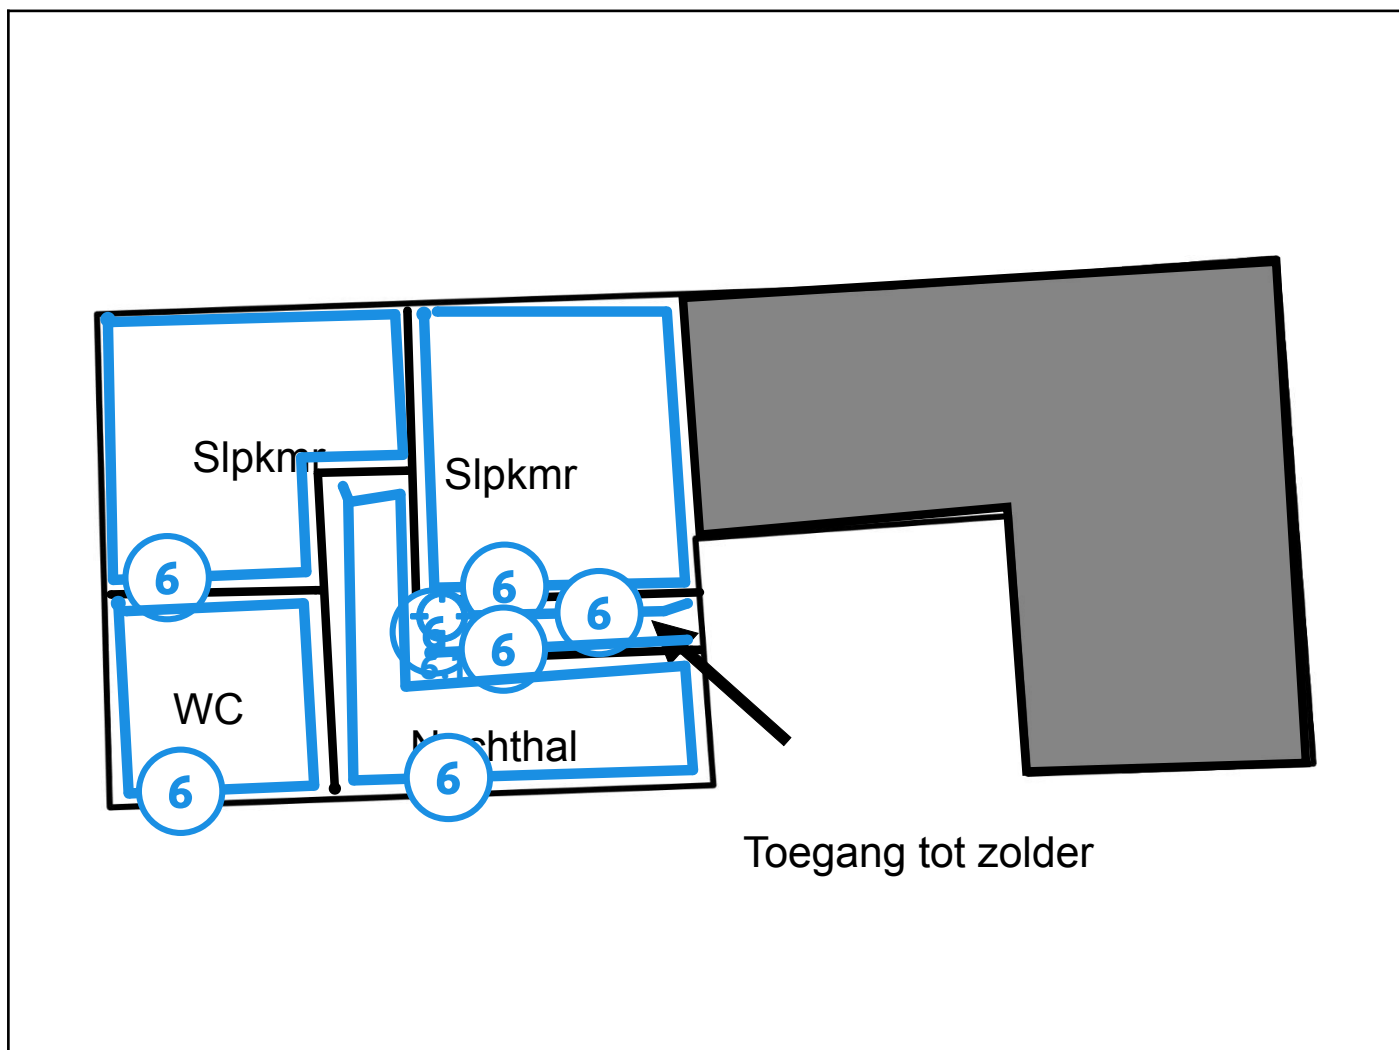
Plan 1.3: Woning plan - eerste verdiep

Beschrijving	Type	Actie
6. Pleisterwerk Muur	Geen asbest	-
6.1 Code: MM01	Mengmonster	-

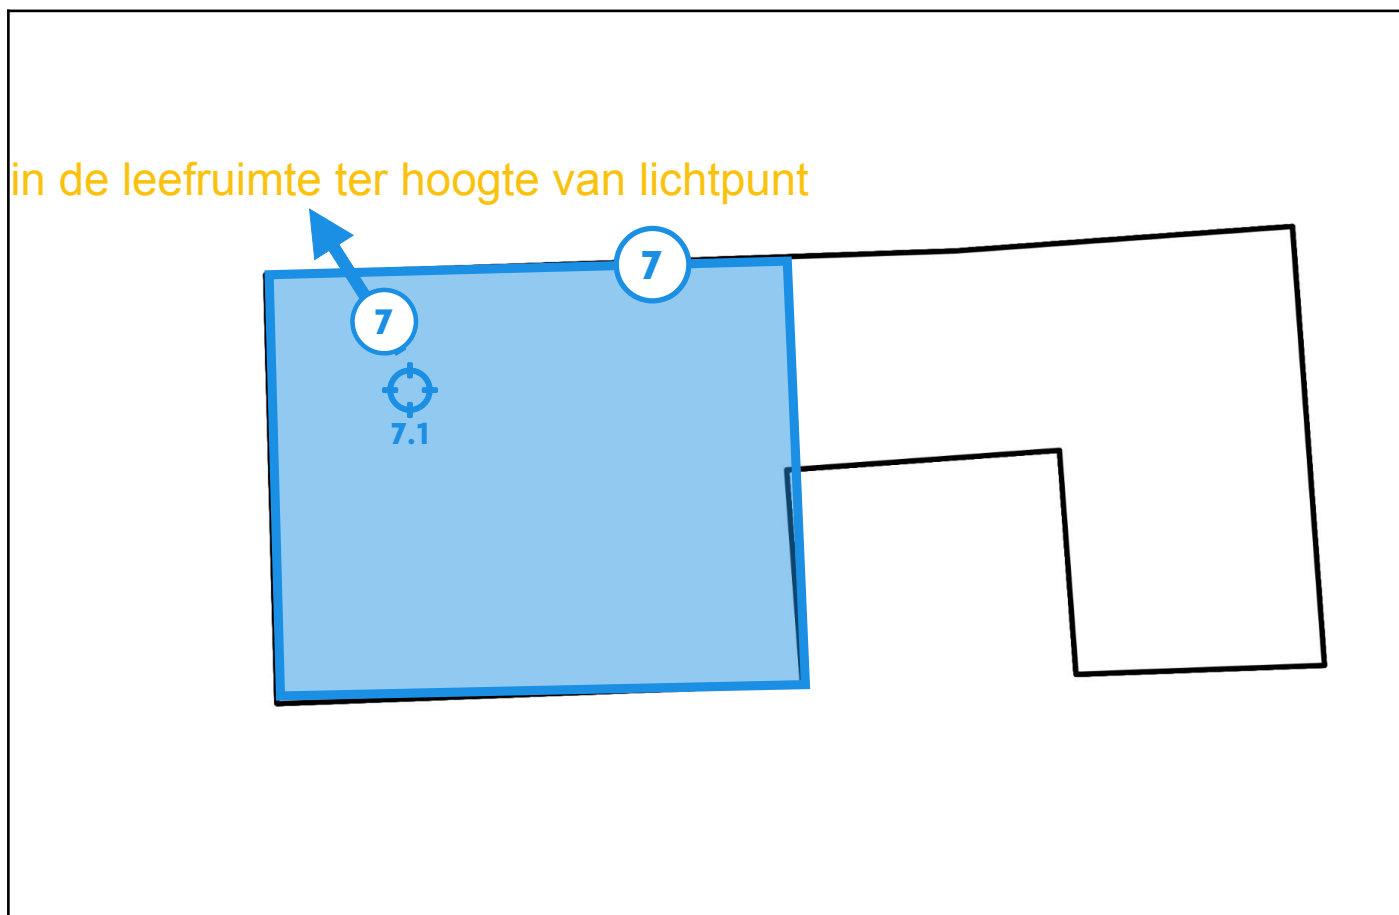
Plan 1.6: WOning plan - GLV pleisterwerk plafond

Beschrijving	Type	Actie
7. Pleisterwerk Plafond	Geen asbest	-
7.1 Code: MM02	Mengmonster	-

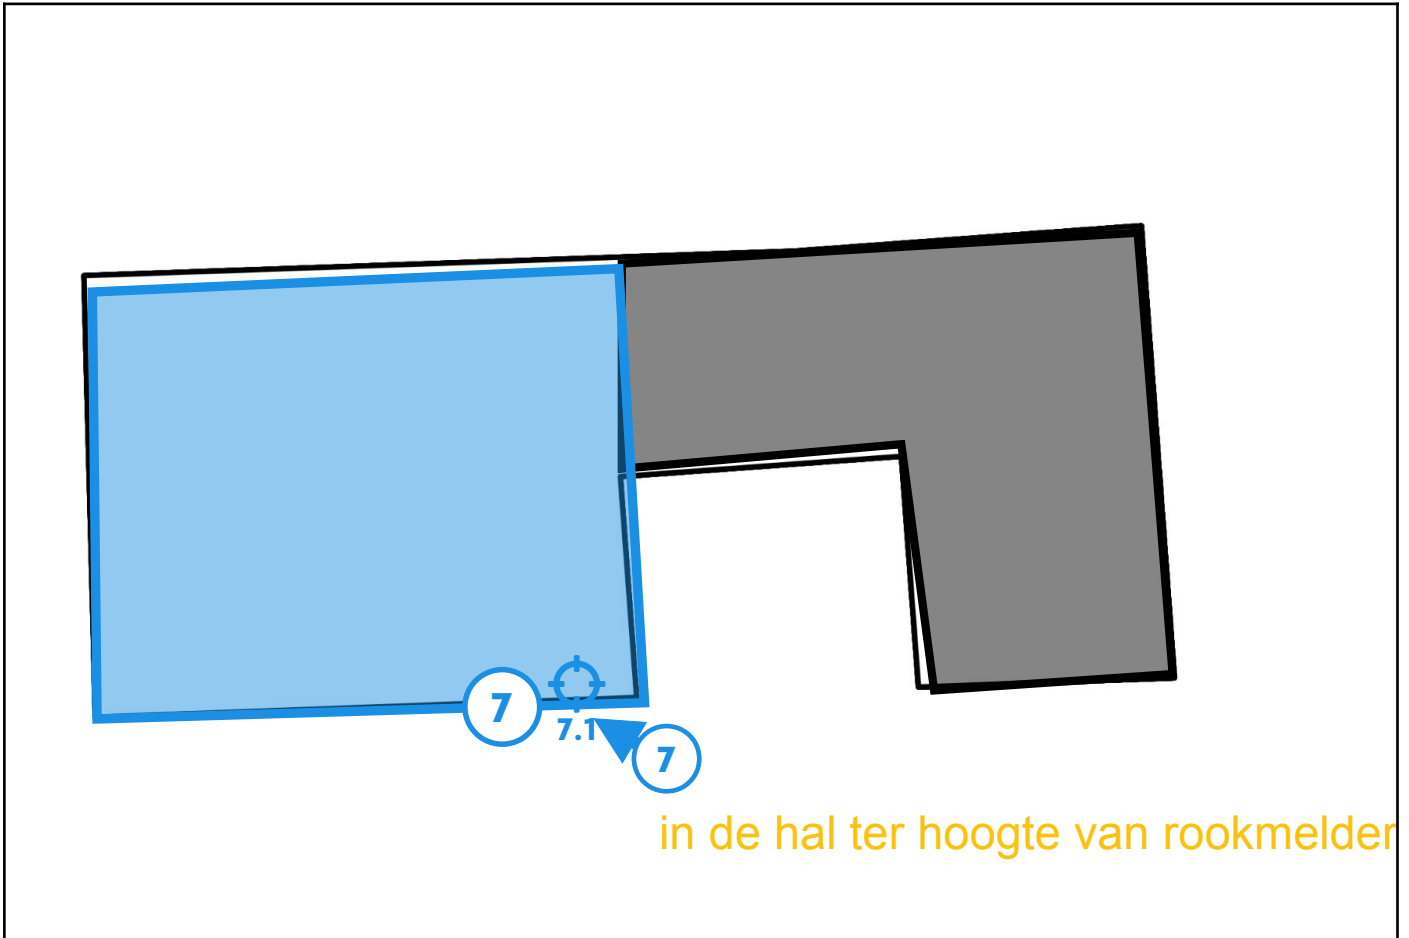
Plan 1.7: Woning plan - 1ste verdiep pleisterwerk plafond

Beschrijving	Type	Actie
7. Pleisterwerk Plafond	Geen asbest	-
7.1 Code: MM02	Mengmonster	-
