# Asbestinventarisatetest

Diepemeers 50, 8970 Poperinge

Attestnummer : 20260511-000150.000

Uitgegeven op : 11.05.2026

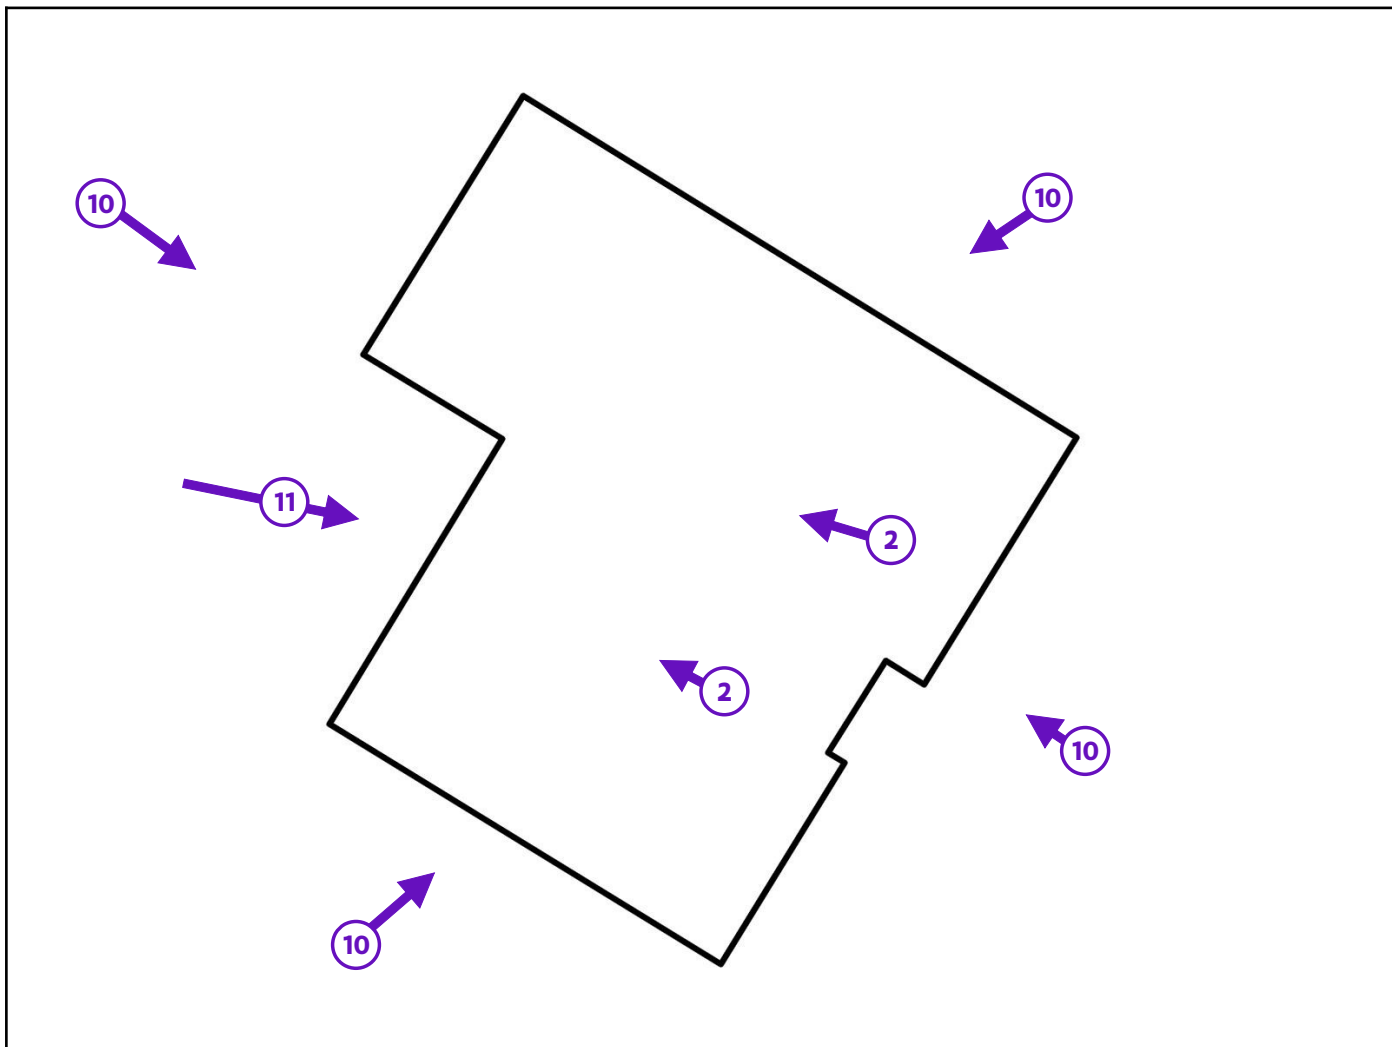
## Plan 1.1: Woonhuis plan

Beschrijving	Type	Actie
2. Onbereikbare schouw	Beperking	-
10. Geen verdachte mastiek aanwezig	Overige ruimte of materiaal	-
11. dakbedekking	Overige ruimte of materiaal	-

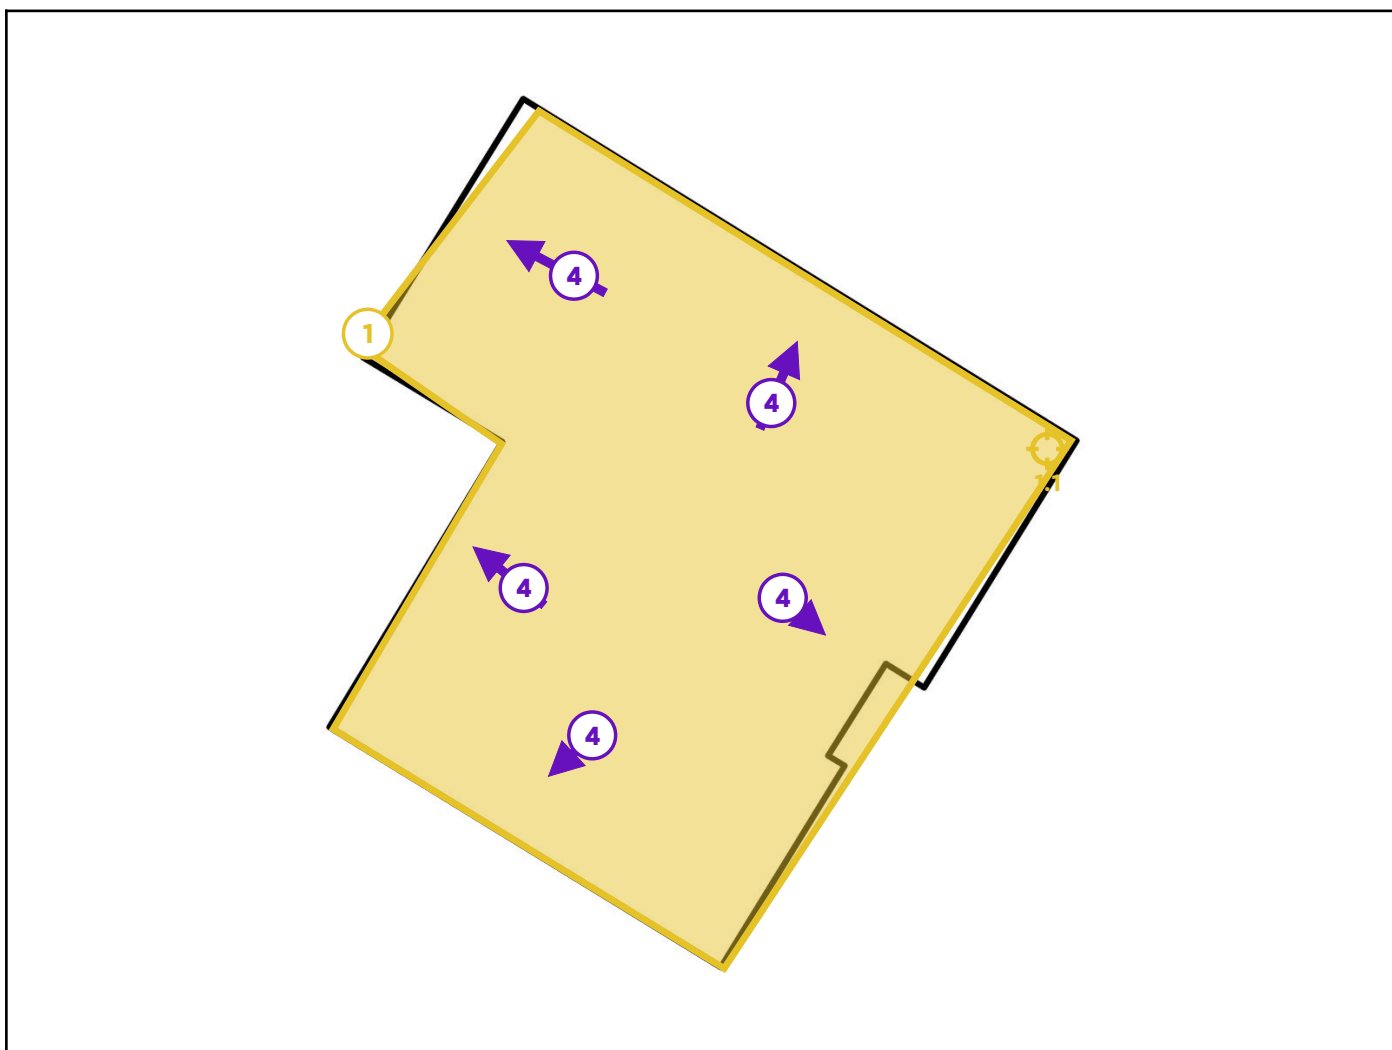
## Plan 1.7: Woonhuis plan kopie

Beschrijving	Type	Actie
1. Onderdak woning.	Asbestmateriaal	Zorgvuldig beheren
1.1 Code: MM03	Puntmonster	-
4. venstertabletten	Advies	-

- Zorg voor een veilig beheer en verwijder dit asbestmateriaal wanneer het bij werken eenvoudig bereikbaar wordt. Controleer de toestand jaarlijks op wijzigingen.

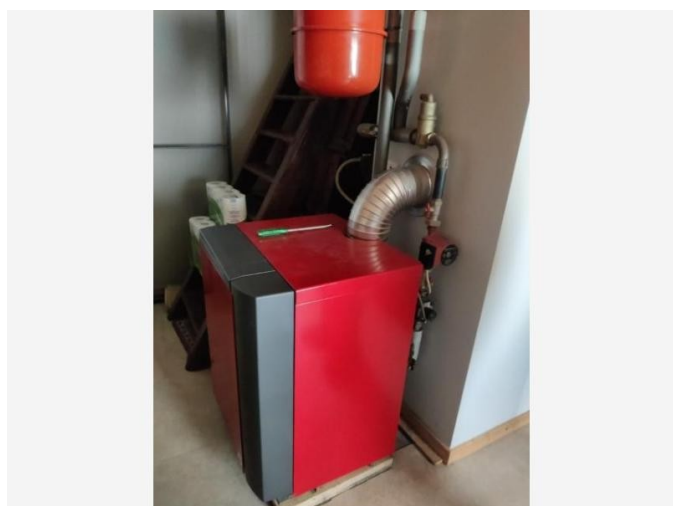
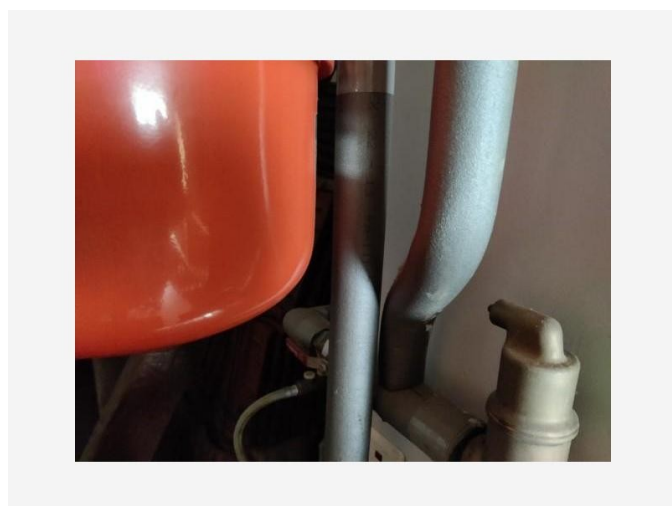
### Fiche 9: Leidingisolatie

Beschrijving	Notitie	Terug te vinden op plannen
Fiche 9: Leidingisolatie	De leidingisolatie is type armaxflex en niet verdacht.	Plan 1.6: eerste kopie
Fiche 10: Geen verdachte mastiek aanwezig	In de woning zijn de ramen en het glas afgekit met silicone.	Plan 1.1: Woonhuis plan Plan 2.1: Bijgebouw plan
Fiche 11: dakbedekking	Alle dakbedekking bestaat uit dakpannen.	Plan 1.1: Woonhuis plan Plan 2.1: Bijgebouw plan
