# Asbestinventarisatetest

Nerumstraat 4, 3800 Sint-Truiden

Attestnummer : 20250513-000550.000

**Niet-asbestveilig**

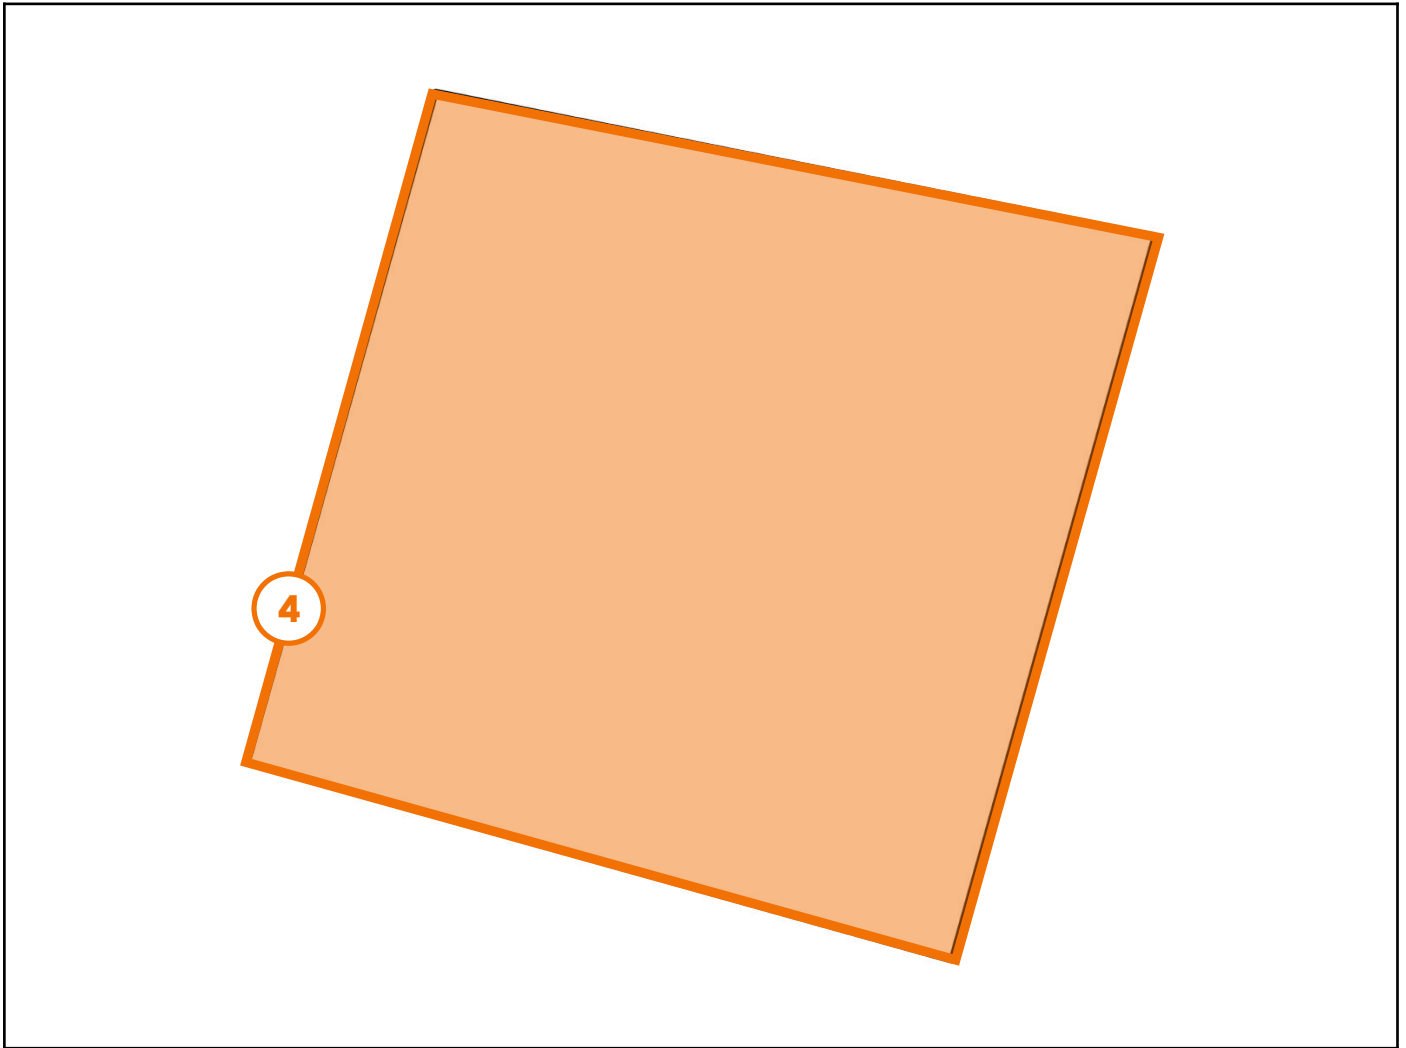
## Plan 2.1: Plan pergola

| Beschrijving | Type | Actie |
|---|---|---|
| 4. Roofing pergola | Asbestmateriaal | <a href="#">Verwijderen</a> |
