Asbestinventarisatetest

Sint-Gangulfusplein 13, 3800 Sint-Truiden

Attestnummer : 20230425-000497.000

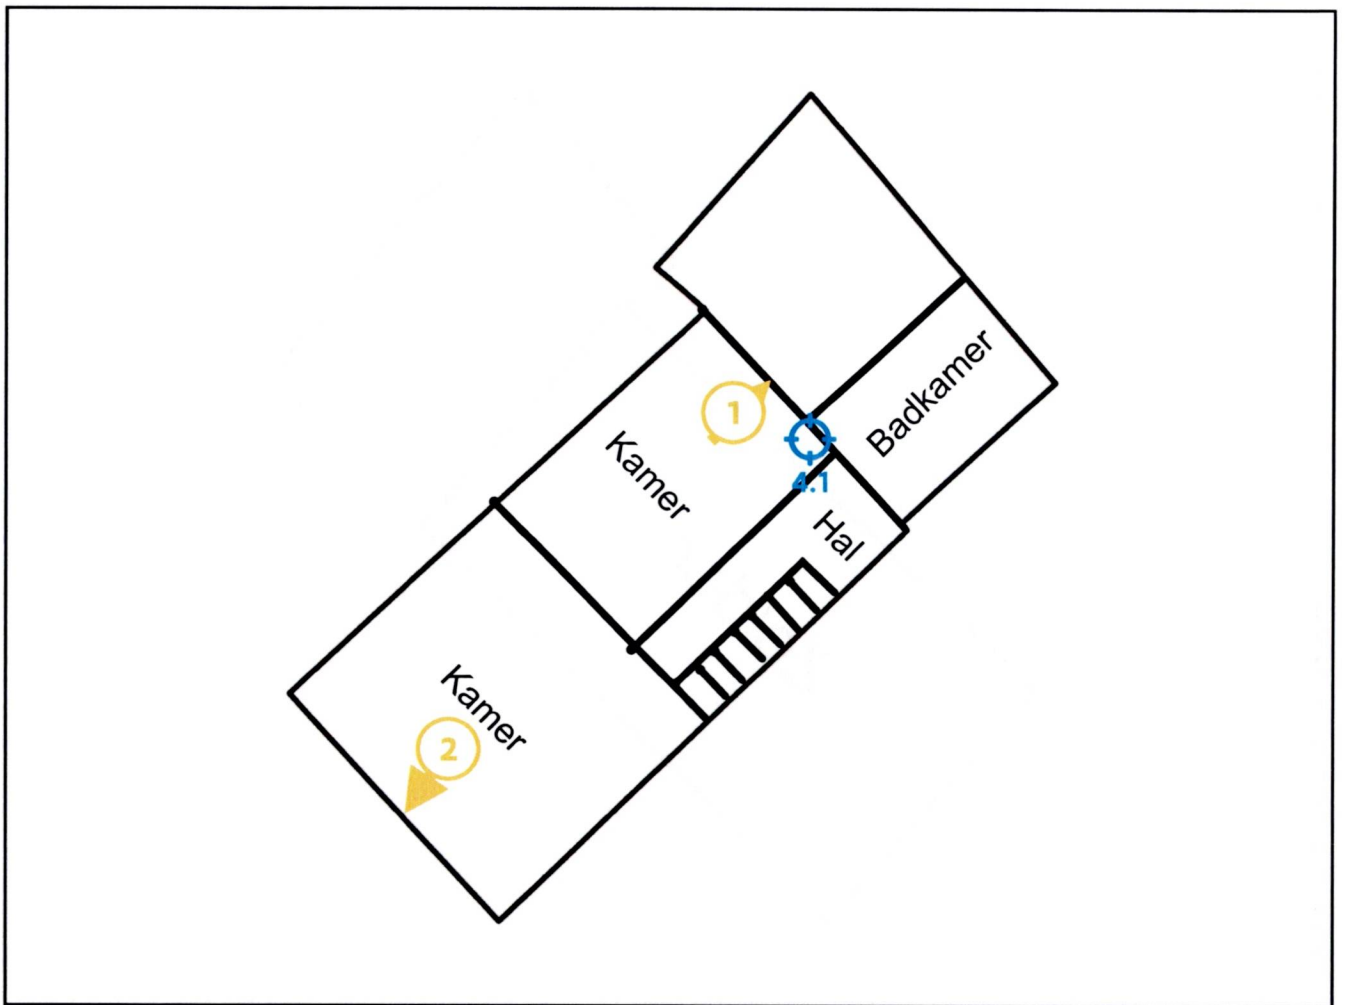
Plan 1.2: V+1

Beschrijving	Type	Actie
1. Venstertablet	Asbestmateriaal	Zorgvuldig beheren
2. Venstertablet	Asbestmateriaal	Zorgvuldig beheren
4. Pleister muur	Geen asbest	-
4.1 Code: MM-01	Mengmonster	-

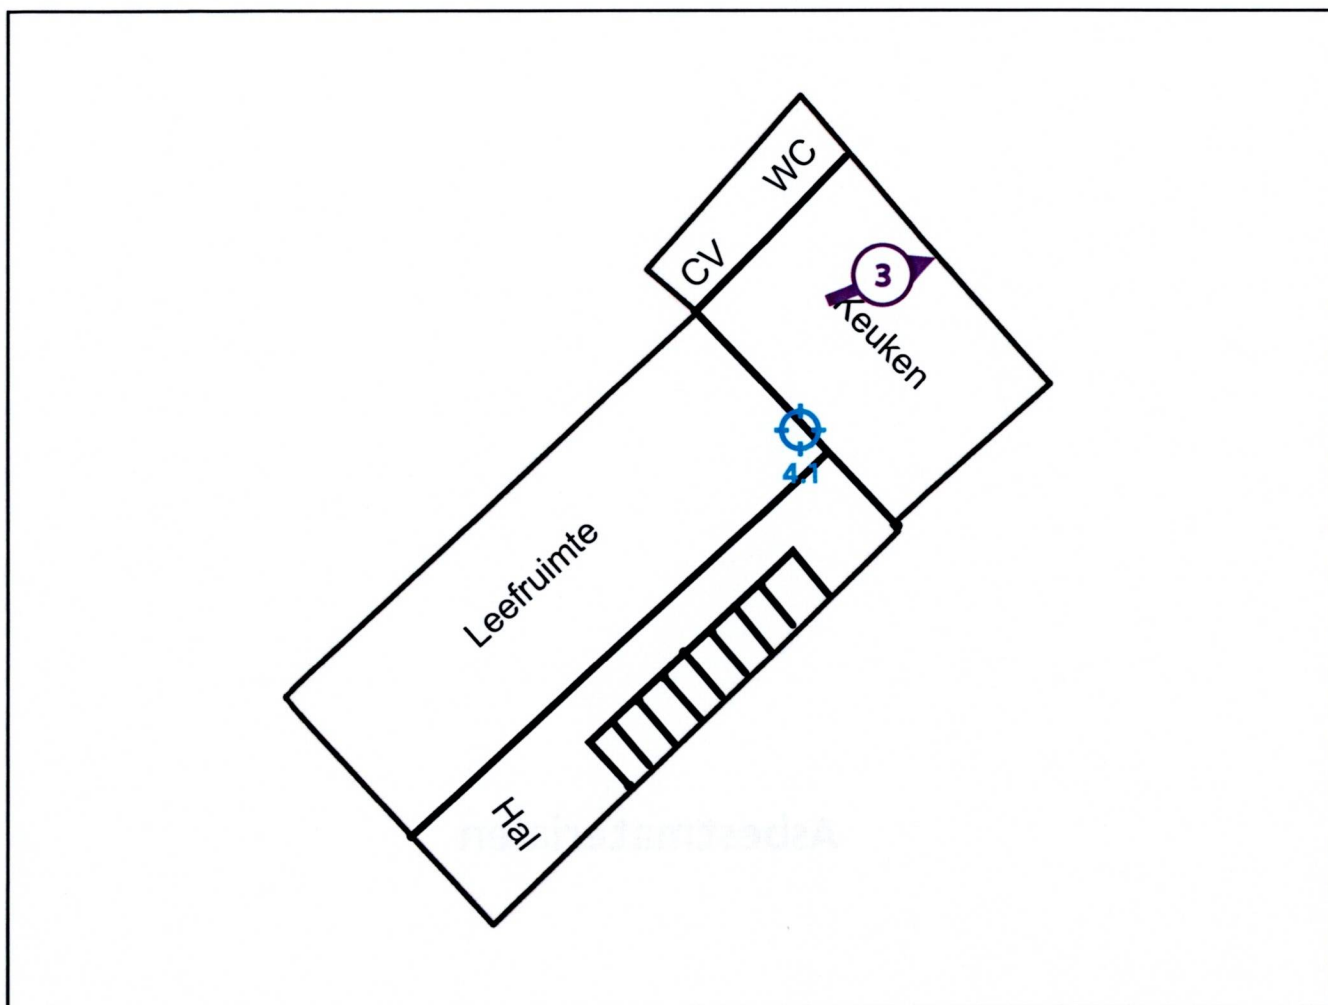
Plan 1.3: Gelijkvloers

Beschrijving	Type	Actie
3. Tegellijm (faience keuken)	Advies	-
4. Pleister muur	Geen asbest	-
4.1 Code: MM-01	Mengmonster	-
