Asbestinventarisatetest

Kempische steenweg 272, 3500 Hasselt

Attestnummer : 20260414-000442.001

Uitgegeven op : 23.04.2026

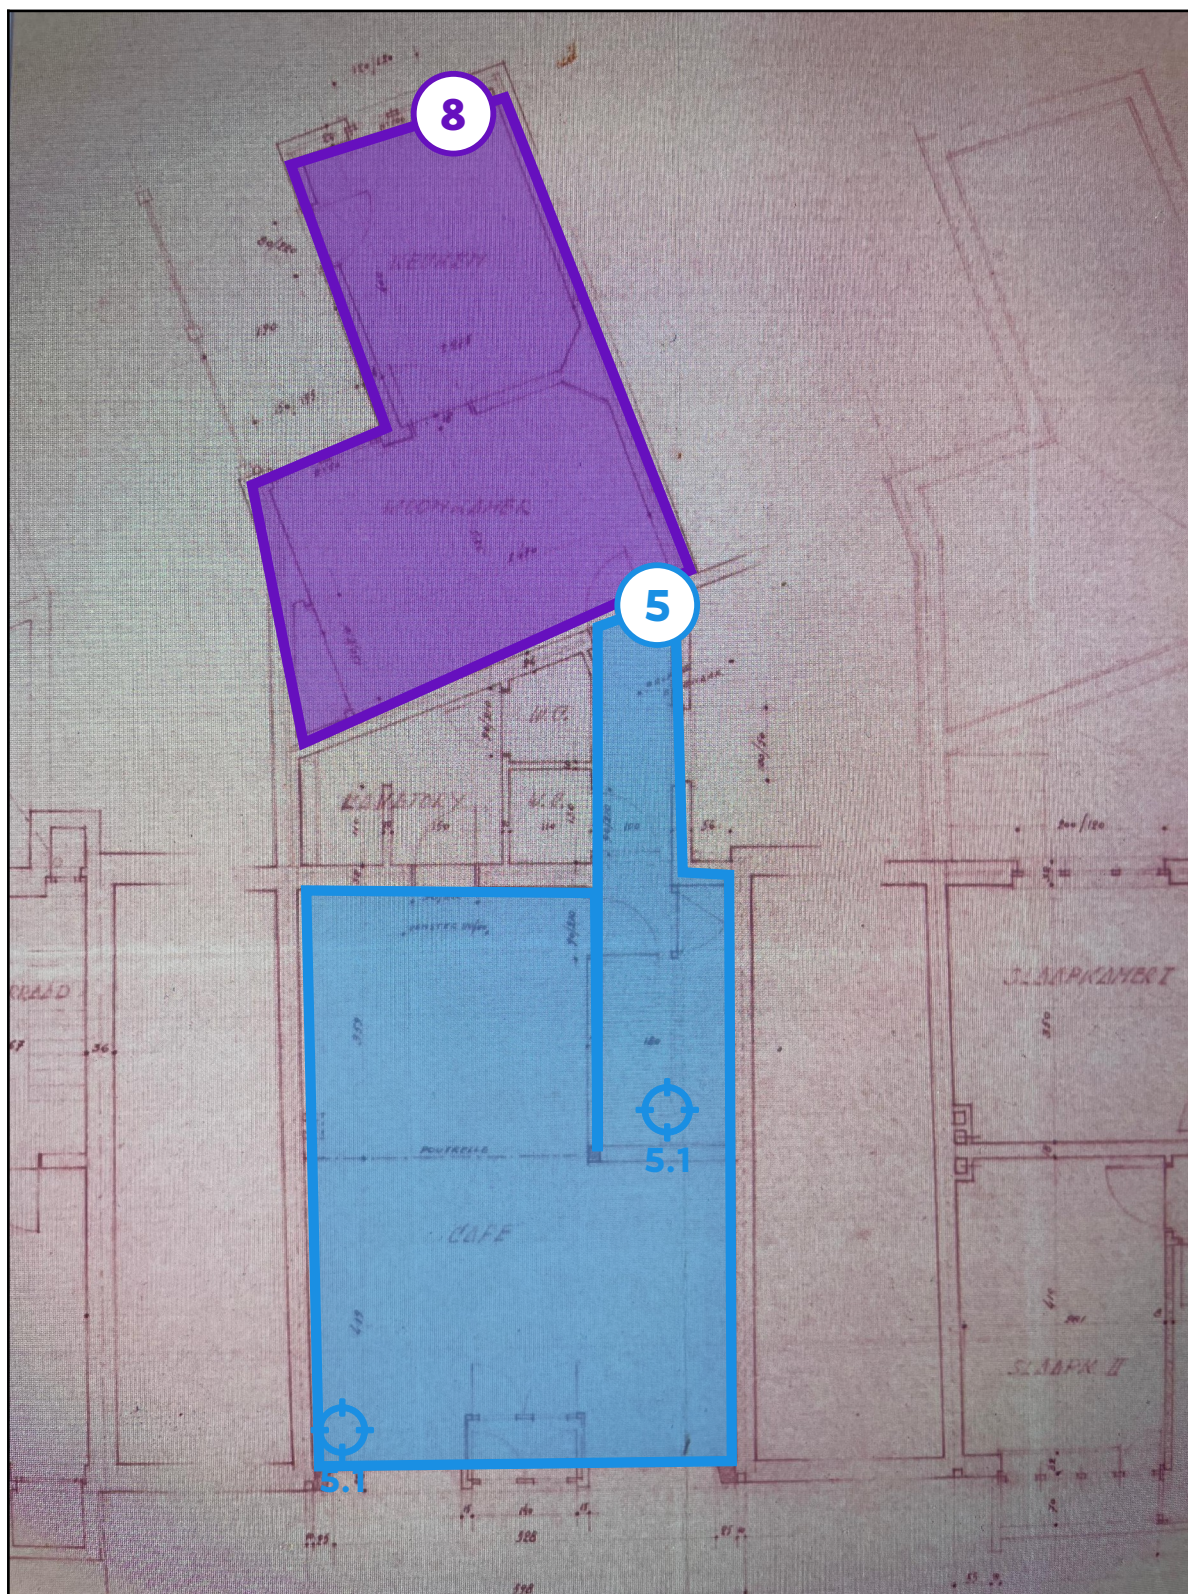
Plan 1.3: grondplan gelijkvloers

5. pleister plafond	Geen asbest	-
5.1 Code: 2.	Mengmonster	-
8. roofing achterbouw	Overige ruimte of materiaal	-

4. rookgaskanalen	Beperking	-
6. pleister wand	Geen asbest	-
6.1 Code: 1.	Mengmonster	-

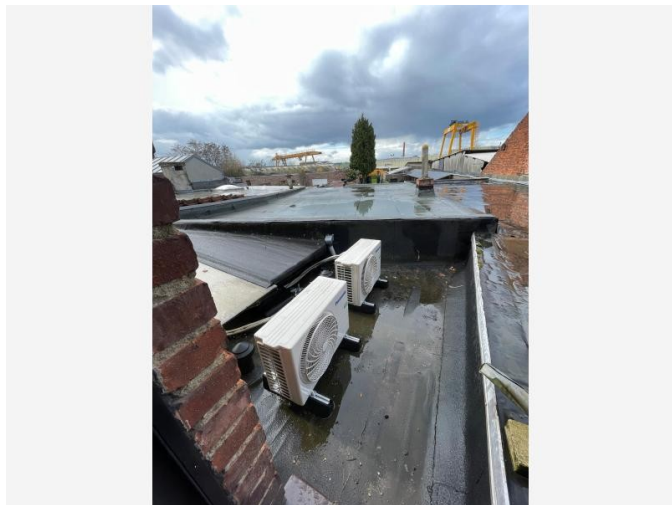
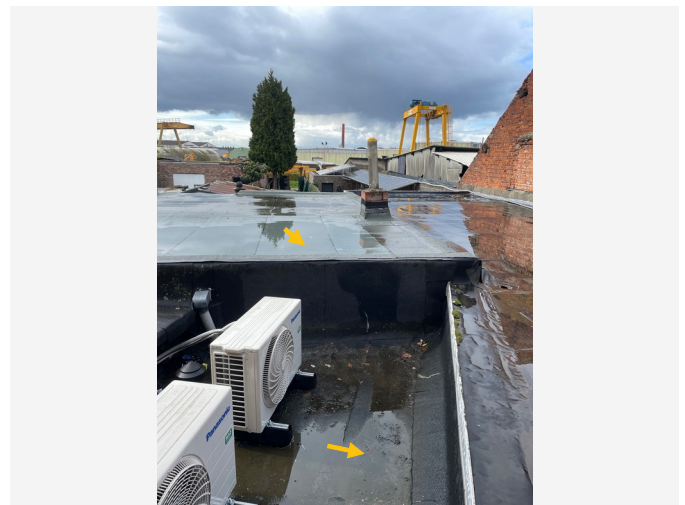
Beschrijving	Notitie	Terug te vinden op plannen
Fiche 8: roofing achterbouw	Het plat dak van de achterbouw werd gerenoveerd in 2022 en 2024. Er kan geen uitspraak gedaan worden over onderliggende lagen: Hier is een destructief onderzoek voor nodig. (nb. de schouw op het plat dak is verwijderd.)	Plan 1.3: grondplan gelijkvloers
Fiche 9: mastiek	-	Plan 1.1: Hoofdgebouw plan
Fiche 10: dakbedekking woning	De hoofdwooning heeft een dak met pannen.	Plan 1.7: grondplan zolder
