# Asbestinventarisat attest

Torenplein 1/2, 3500 Hasselt

Attestnummer : 20260717-000296.000

# Zone 1: Hoofdgebouw

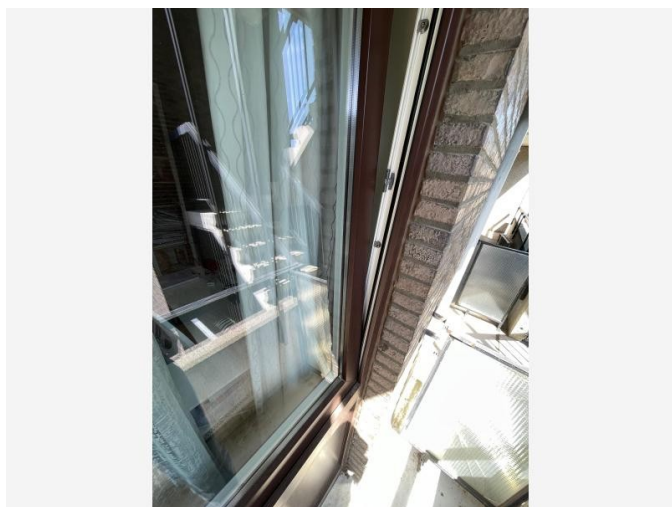
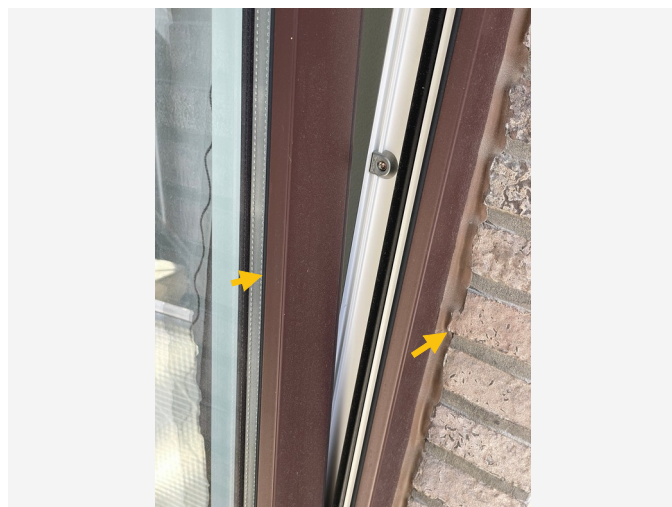
### Fiche 5: mastiek

| Beschrijving | Notitie | Terug te vinden op plannen |
|---|---|---|
| Fiche 5: mastiek | - | Plan 1.3: grondplan appartement |
