# Asbestinventarisatetest

Kogelstraat 20/1, 3590 Diepenbeek

Attestnummer : **20260121-000330.001**

Uitgegeven op : **27.01.2026**

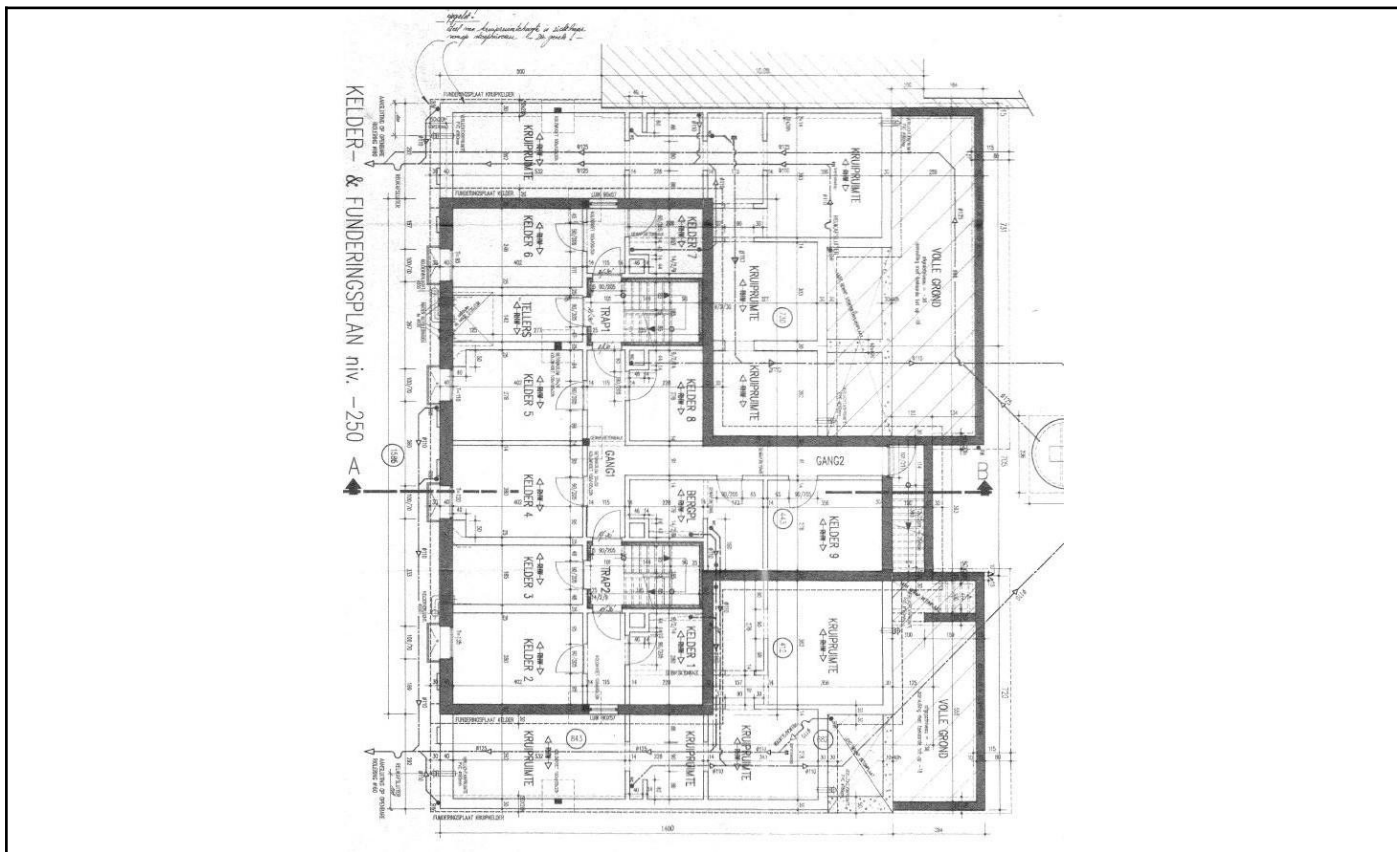
# Plan 1.1: Kelder

Tijdens de inspectie vastgesteld:

- 0 Asbestmaterialen
- 0 Beperkingen
- 0 Uitsluitingen
- 0 Roerende goederen
- 0 Puin, steenslag, (water)bodem
- 0 Adviezen
- 0 Geen asbest

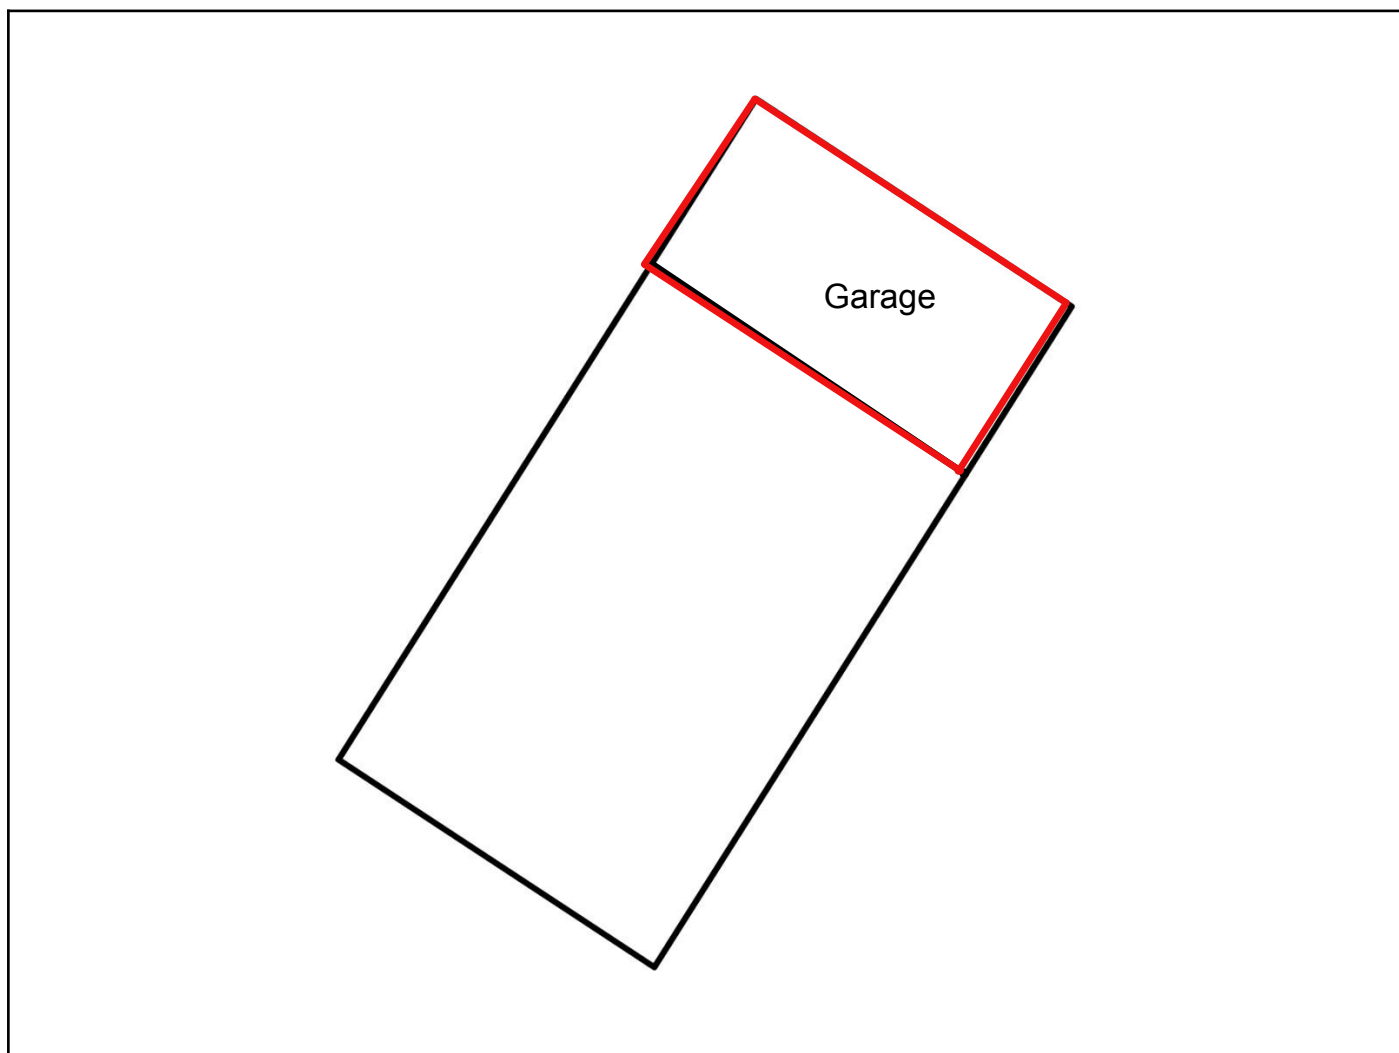
## Plan 3.1: Garage

Tijdens de inspectie vastgesteld:

- 0 Asbestmaterialen
- 0 Beperkingen
- 0 Uitsluitingen
- 0 Roerende goederen
- 0 Puin, steenslag, (water)bodem
- 0 Adviezen
- 0 Geen asbest
