# Asbestinventarisatetest

Valkenlaan 25, 3583 Beringen

Attestnummer : 20261022-000434.000

Uitgegeven op : 22.10.2026

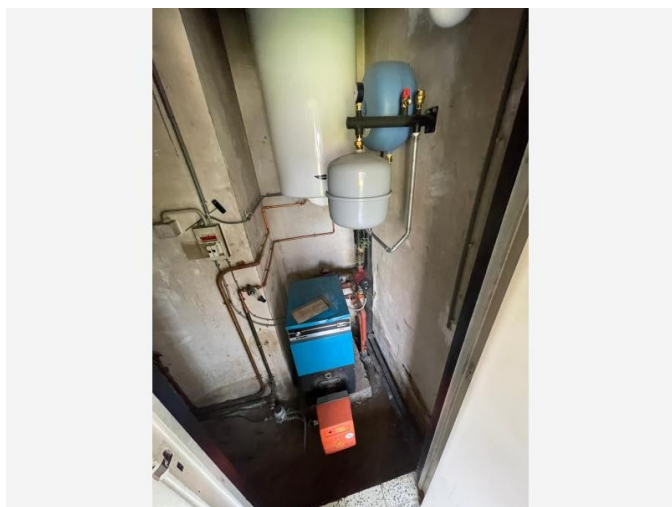
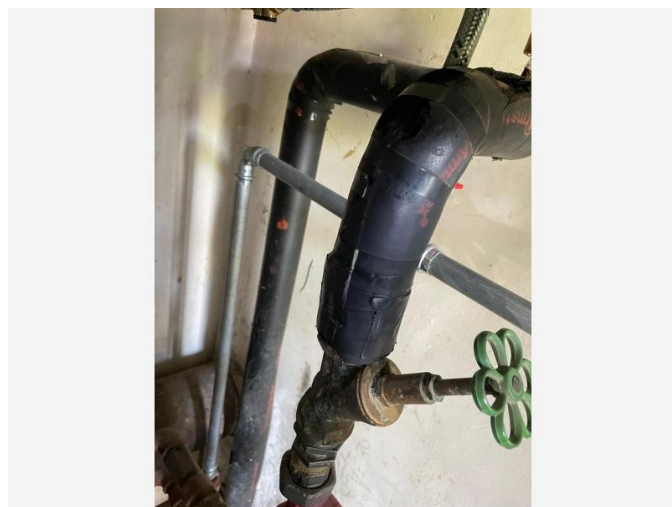
### Fiche 12: leidingsisolatie

| Beschrijving | Notitie | Terug te vinden op plannen |
|---|---|---|
| Fiche 12: leidingsisolatie | - | Plan 1.3: grondplan gelijkvloers |
