# Asbestinventarisatetest

Gijsbrecht van Deurnelaan 49/202, 2100 Antwerpen

Attestnummer : 20251203-000094.000

Uitgegeven op : 03.12.2025

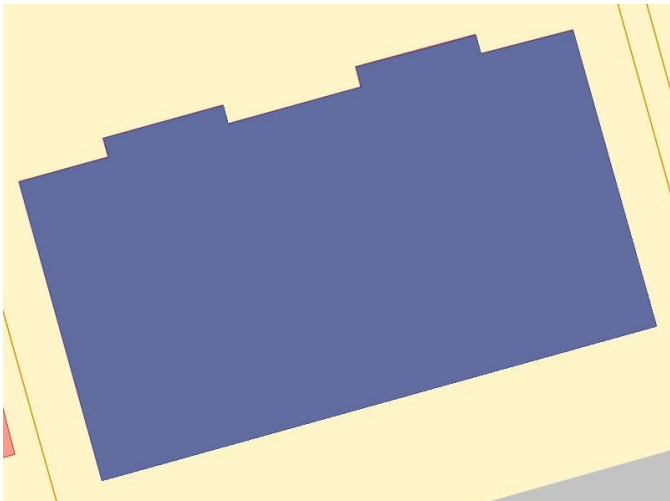
## Zone 1: Hoofdgebouw

Tijdens de inspectie vastgesteld:

- 0 Asbestmaterialen
- 0 Beperkingen
- 0 Uitsluitingen
- 0 Roerende goederen
- 0 Puin, steenslag, (water)bodem
- 0 Adviezen
- 4 Geen asbest**
