Asbestinventarisatetest

Eduard Hammanstraat 47, 8400 Oostende
Gemeenschappelijke delen

Attestnummer : 20250728-000065.000

Uitgegeven op : 28.07.2025

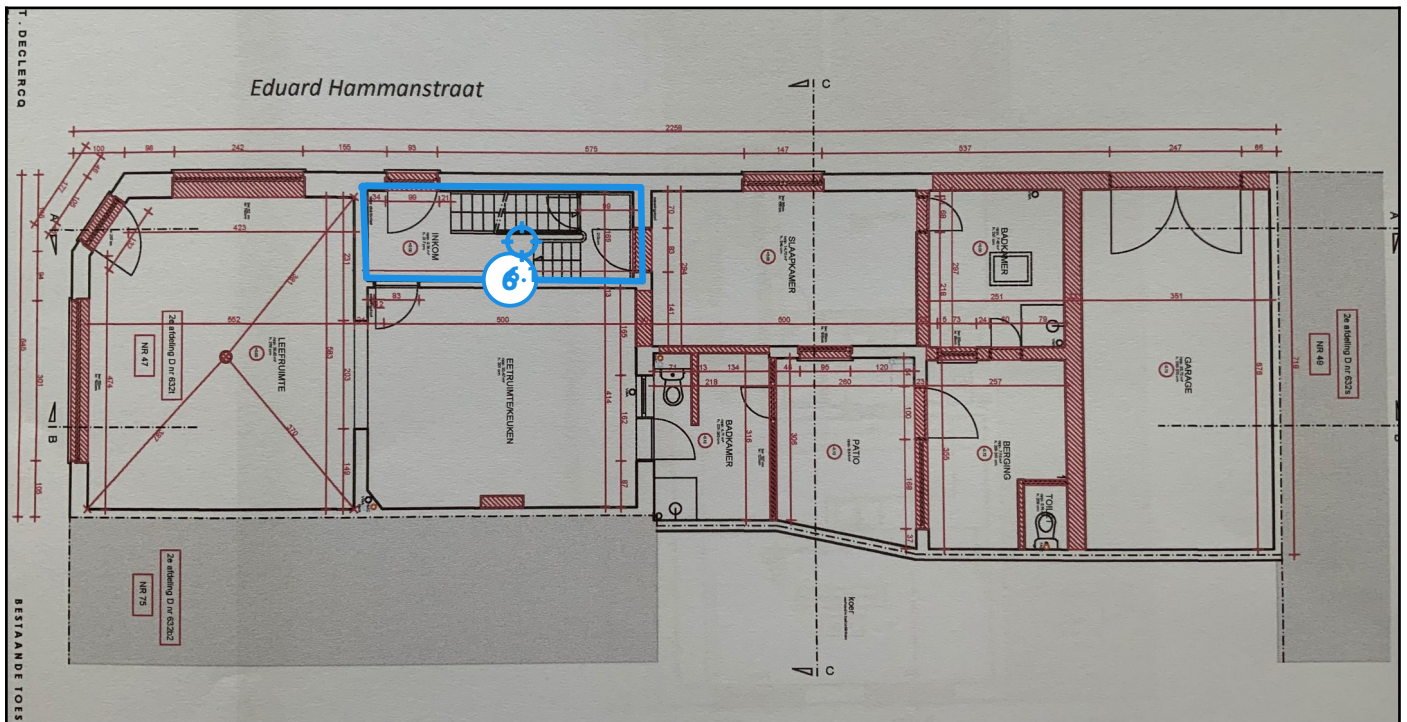
Plan 1.1: Grondplan glv

Beschrijving	Type	Actie
6. Pleisterwerk muur, plafond, trap	Geen asbest	-
6.1 Code: ID1	Mengmonster	-

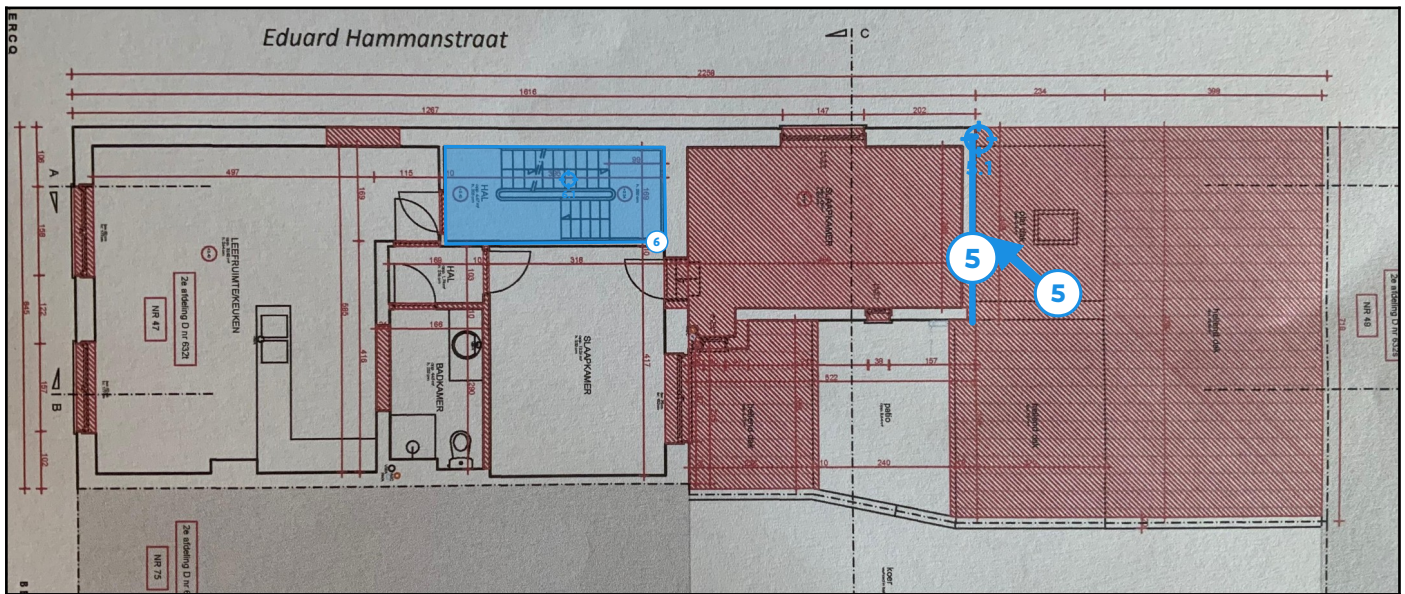
Plan 1.2: Grondplan 1v

Beschrijving	Type	Actie
5. Gevelbekleding leien	Geen asbest	-
5.1 Code: ID2	Puntmonster	-
6. Pleisterwerk muur, plafond, trap	Geen asbest	-
6.1 Code: ID1	Mengmonster	-

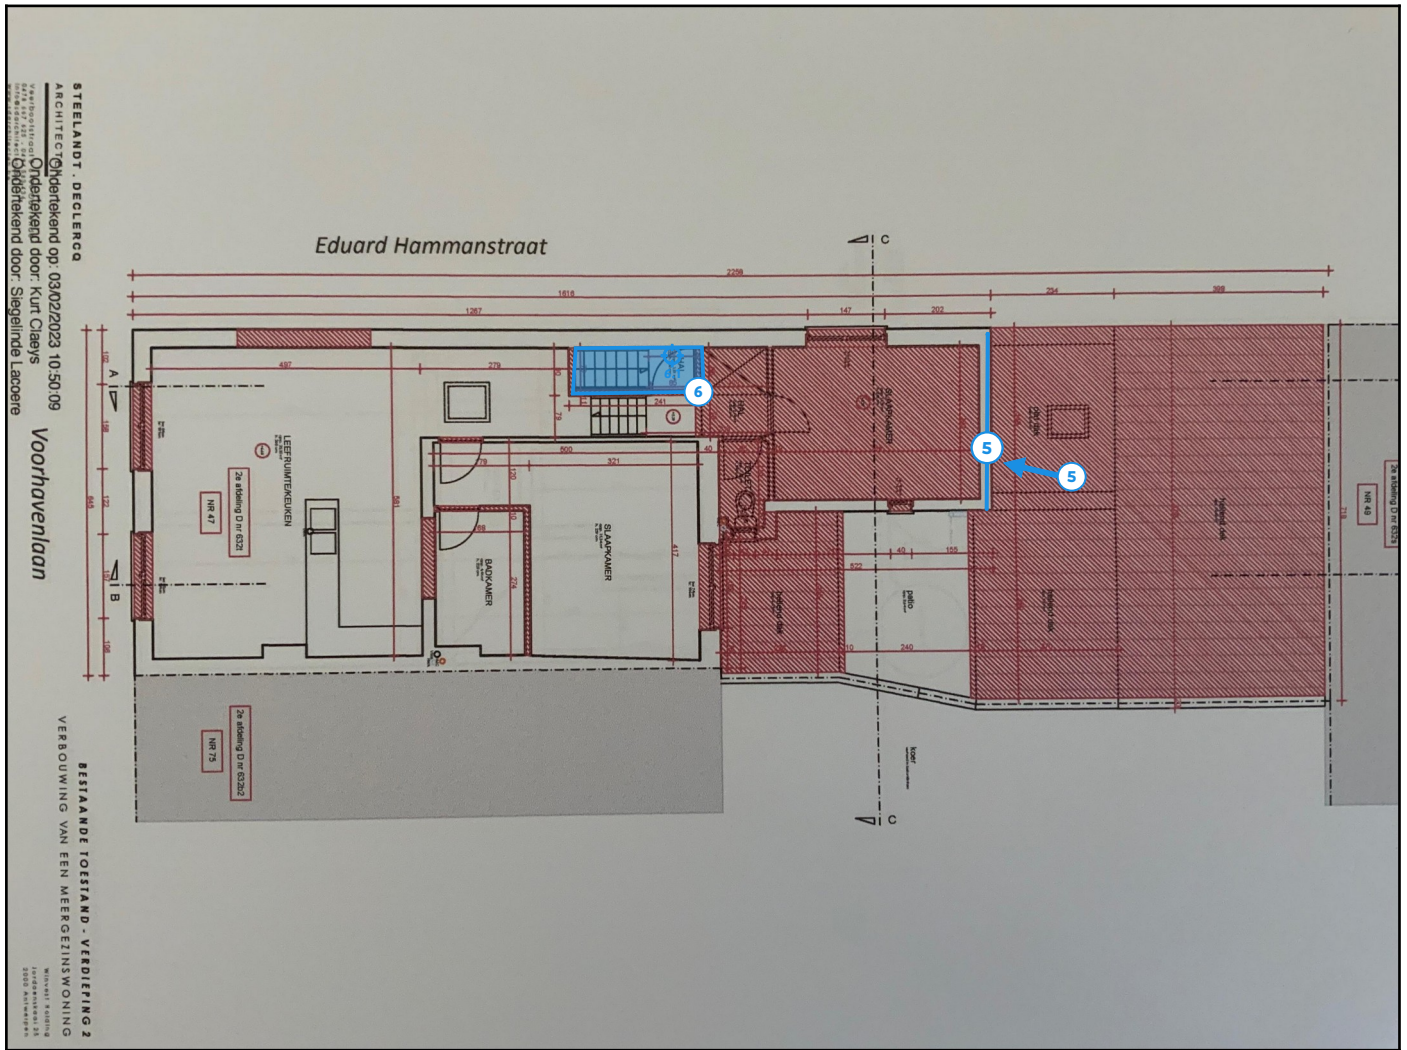
Plan 1.3: Grondplan 2v

Beschrijving	Type	Actie
5. Gevelbekleding leien	Geen asbest	-
6. Pleisterwerk muur, plafond, trap	Geen asbest	-
6.1 Code: ID1	Mengmonster	-

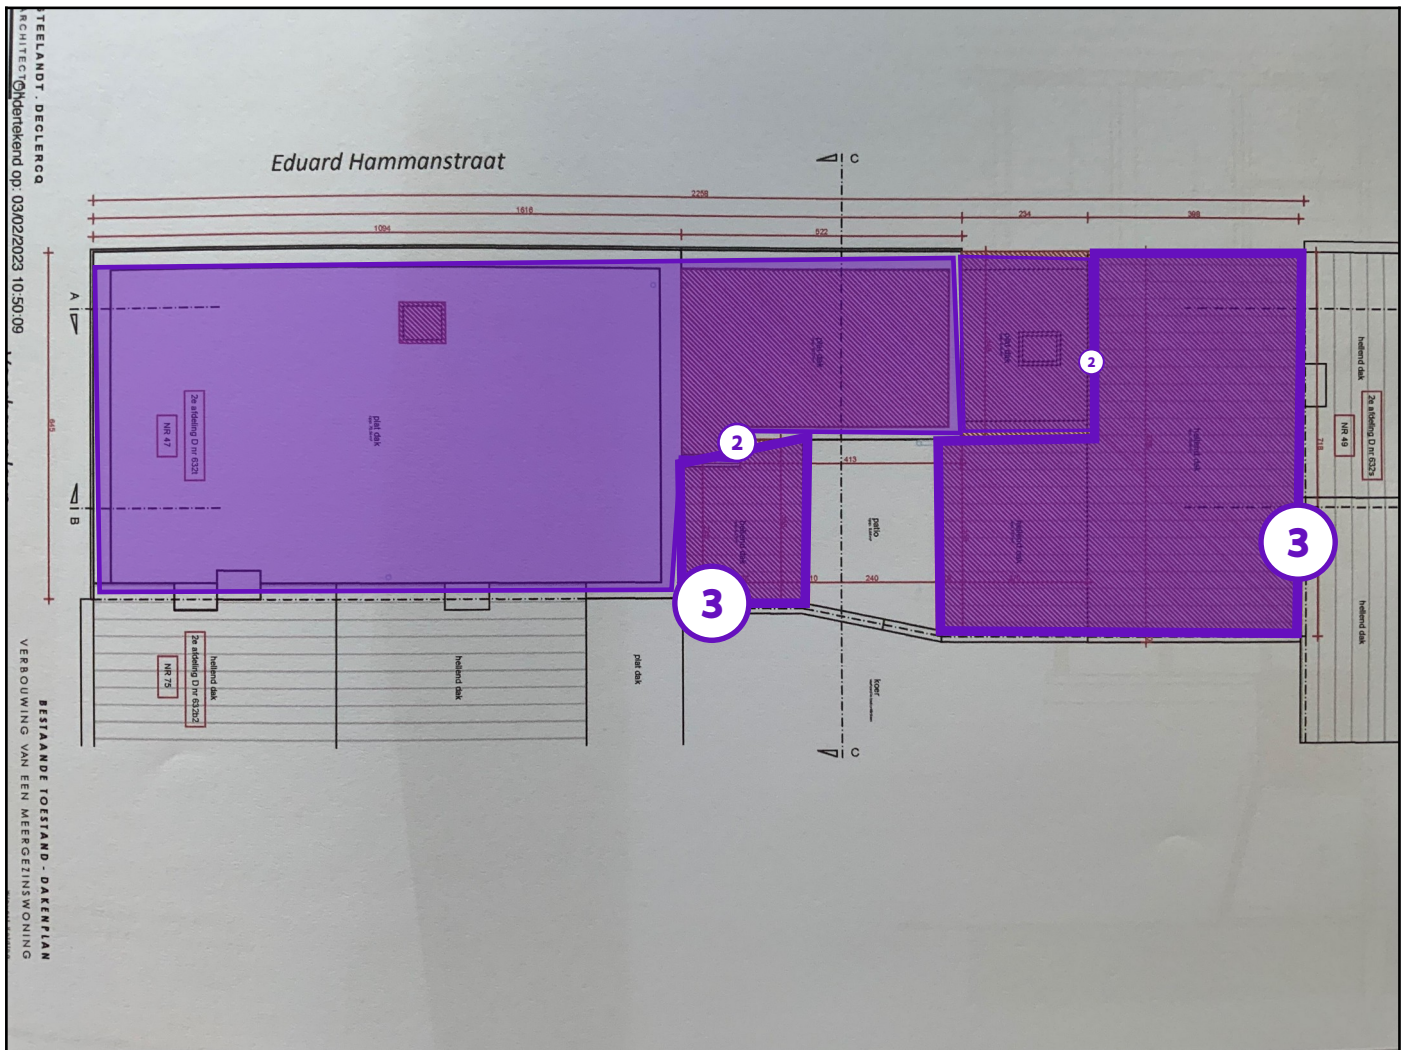
Plan 1.5: Dakplan

Beschrijving	Type	Actie
2. Dakbedekking platdak	Advies	-
3. dakbedekking schuindak	Advies	-

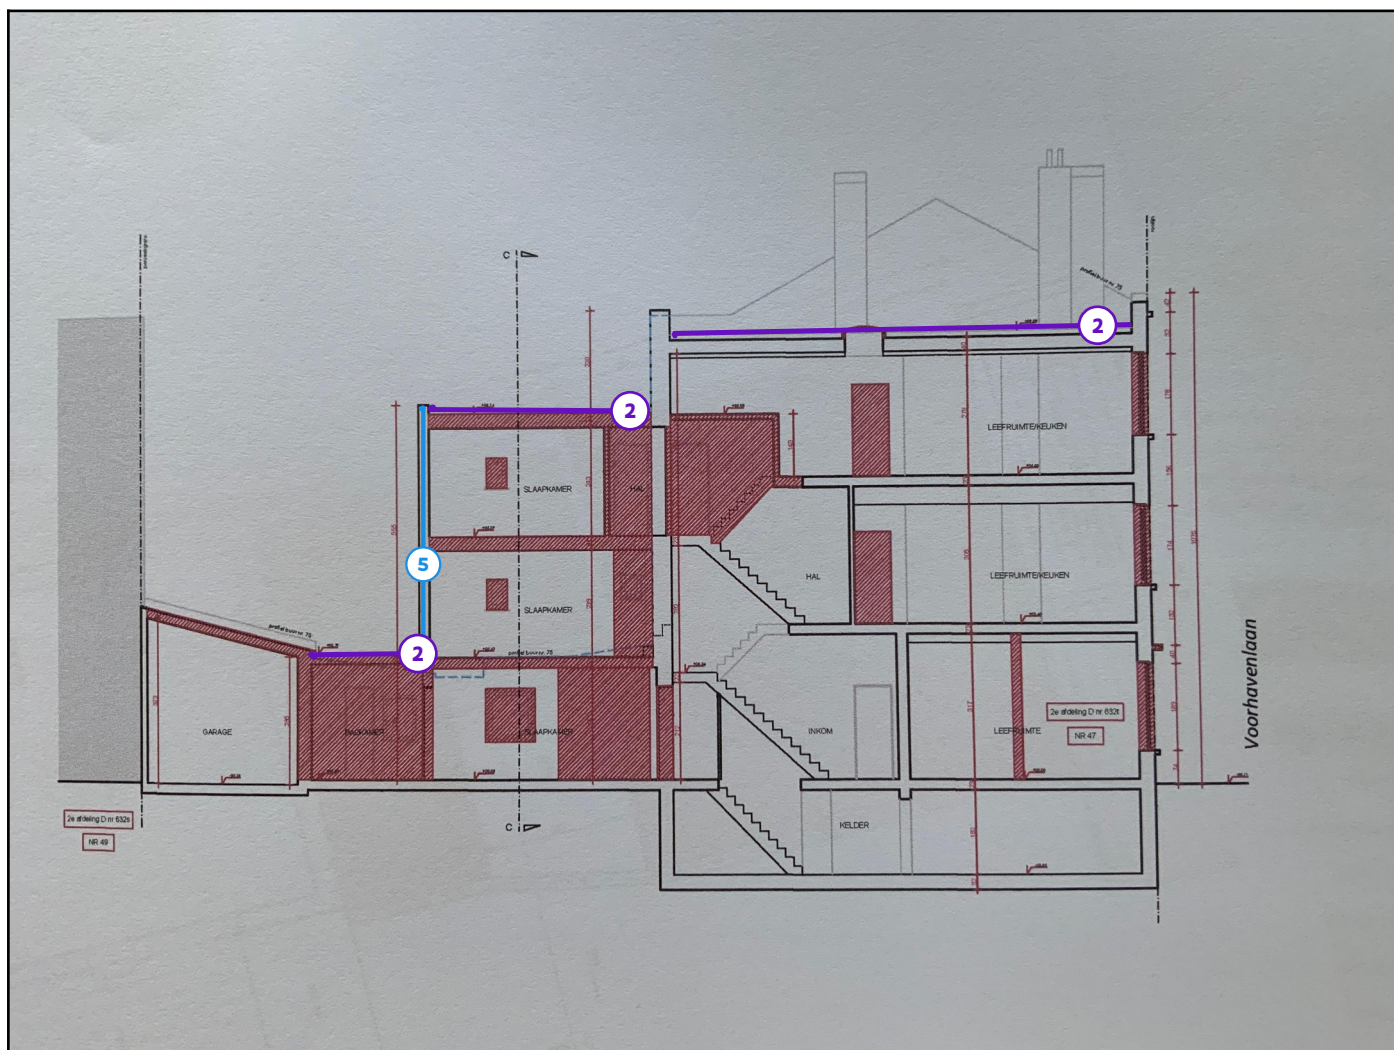
Plan 1.6: Doorsnede

Beschrijving	Type	Actie
2. Dakbedekking platdak	Advies	-
5. Gevelbekleding leien	Geen asbest	-
