Asbestinventarisatetest

Heislag 13, 2930 Brasschaat

Attestnummer : 20260223-000371.000

Uitgegeven op : 23.02.2026

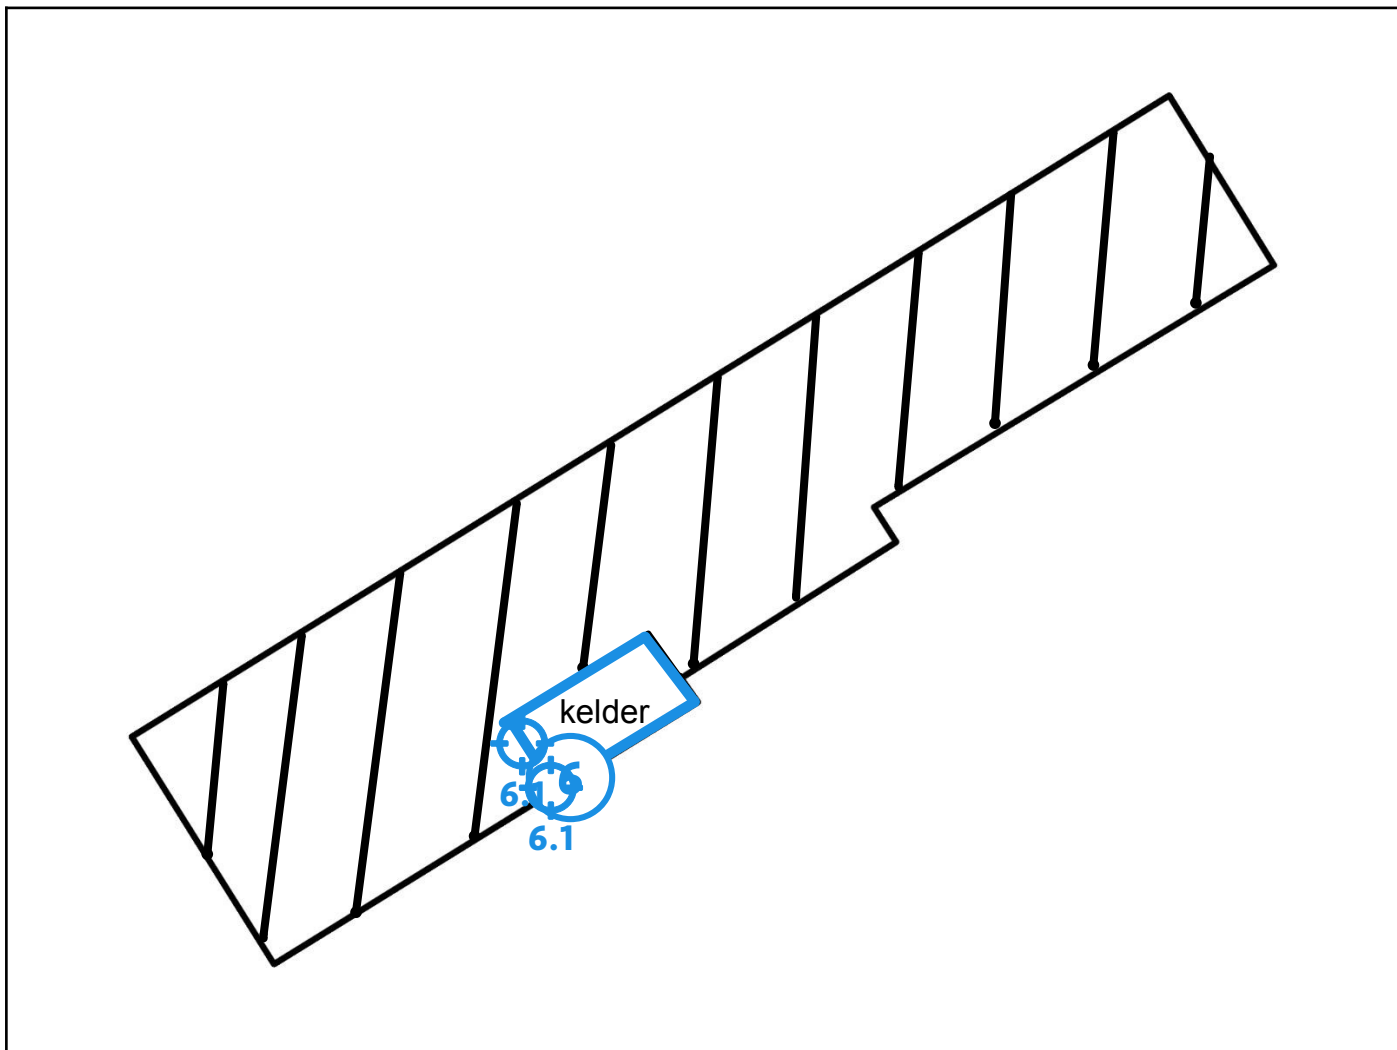
Plan 1.1: plan kelder

Beschrijving	Type	Actie
6. Pleisterwerk wanden kelder	Geen asbest	-
6.1 Code: MM1	Mengmonster	-

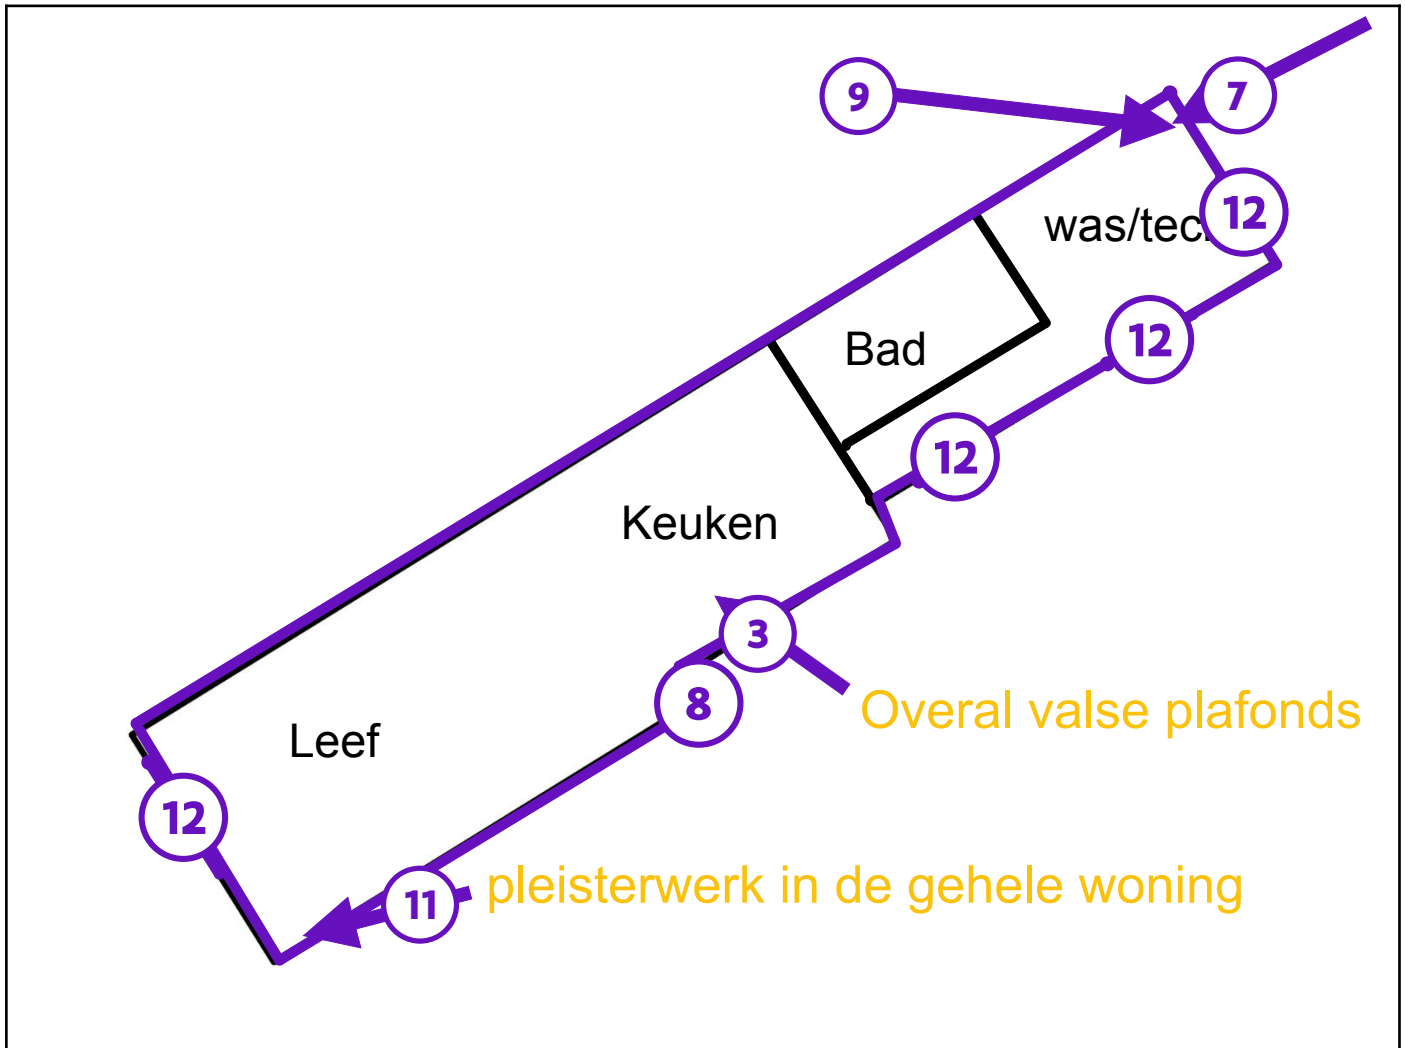
Plan 1.2: plan +0

Beschrijving	Type	Actie
3. Plafonds uit niet asbestverdacht materiaal	Advies	-
7. Recente opwekker	Overige ruimte of materiaal	-
8. Crepi buitengevels	Overige ruimte of materiaal	-
9. Rookgaskanaal (niet verdacht)	Overige ruimte of materiaal	-
11. Oud pleisterwerk muren volledig verwijderd	Overige ruimte of materiaal	-
12. Mastiek (niet asbestverdacht)	Overige ruimte of materiaal	-

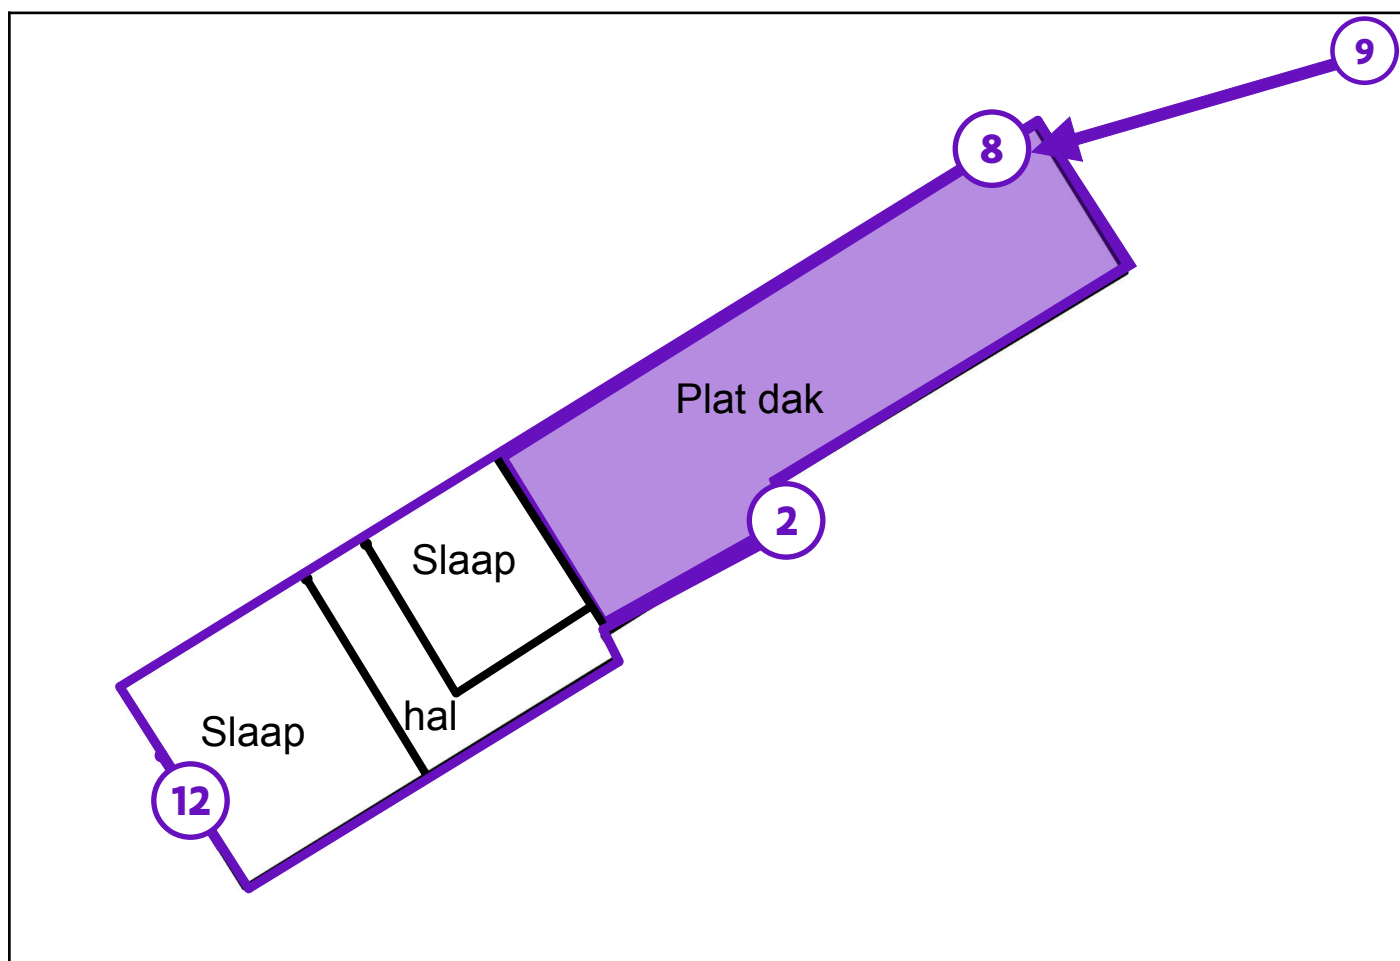
Plan 1.3: plan +1

Beschrijving	Type	Actie
2. Onderlaag plat dak	Advies	-
8. Crepi buitengevels	Overige ruimte of materiaal	-
9. Rookgaskanaal (niet verdacht)	Overige ruimte of materiaal	-
12. Mastiek (niet asbestverdacht)	Overige ruimte of materiaal	-

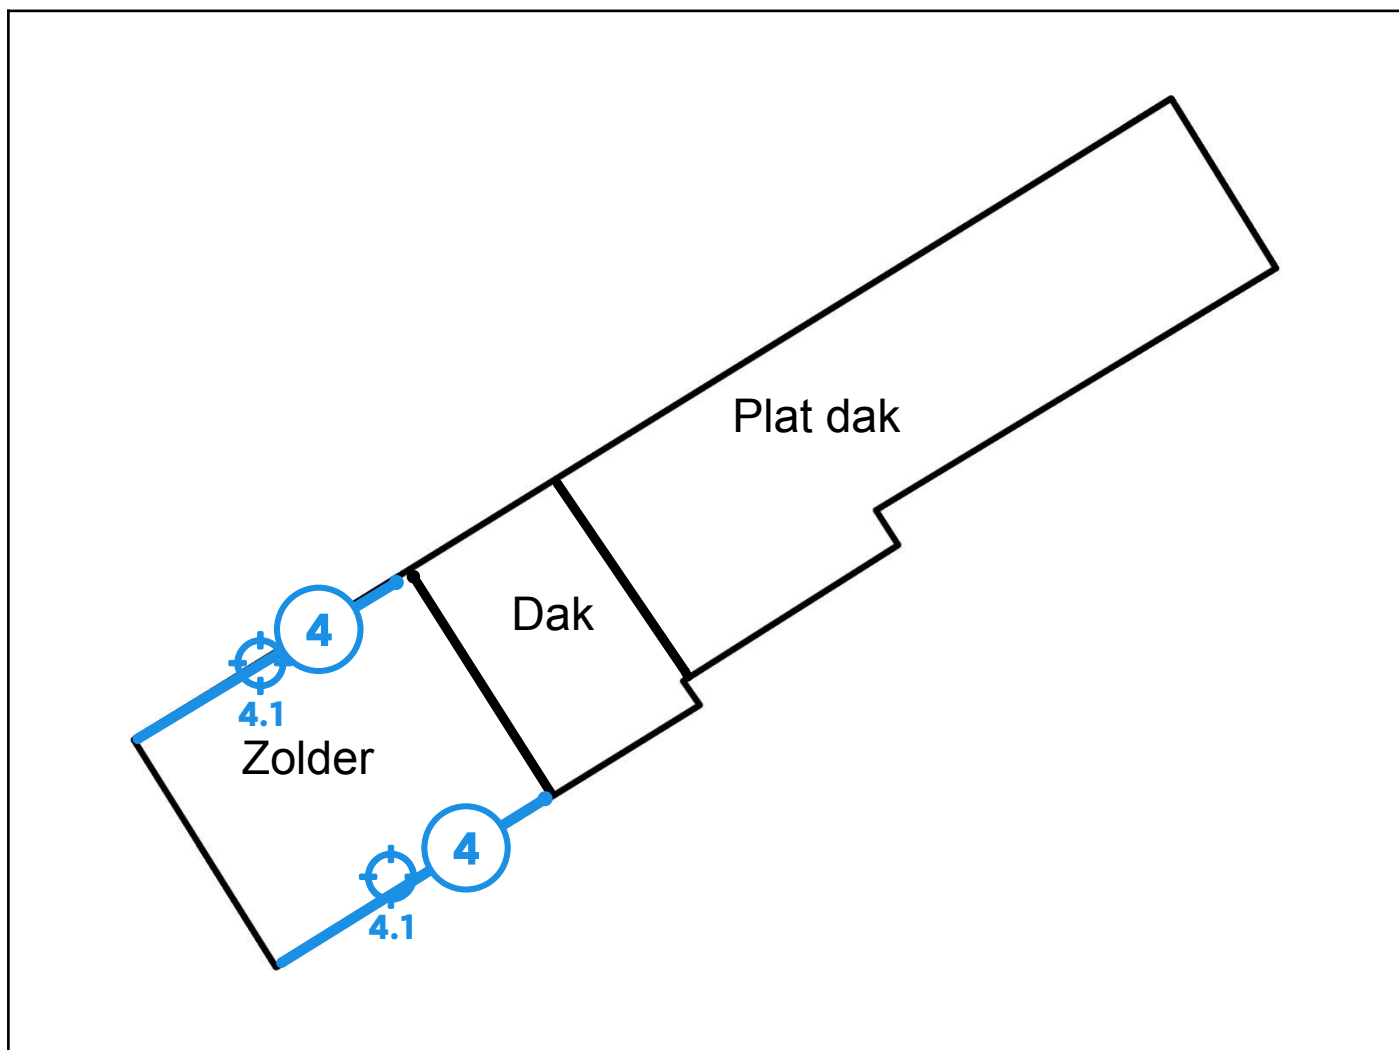
Plan 1.4: plan zolder

Beschrijving	Type	Actie
4. Pleisterwerk wanden zolder	Geen asbest	-
4.1 Code: MM2	Mengmonster	-

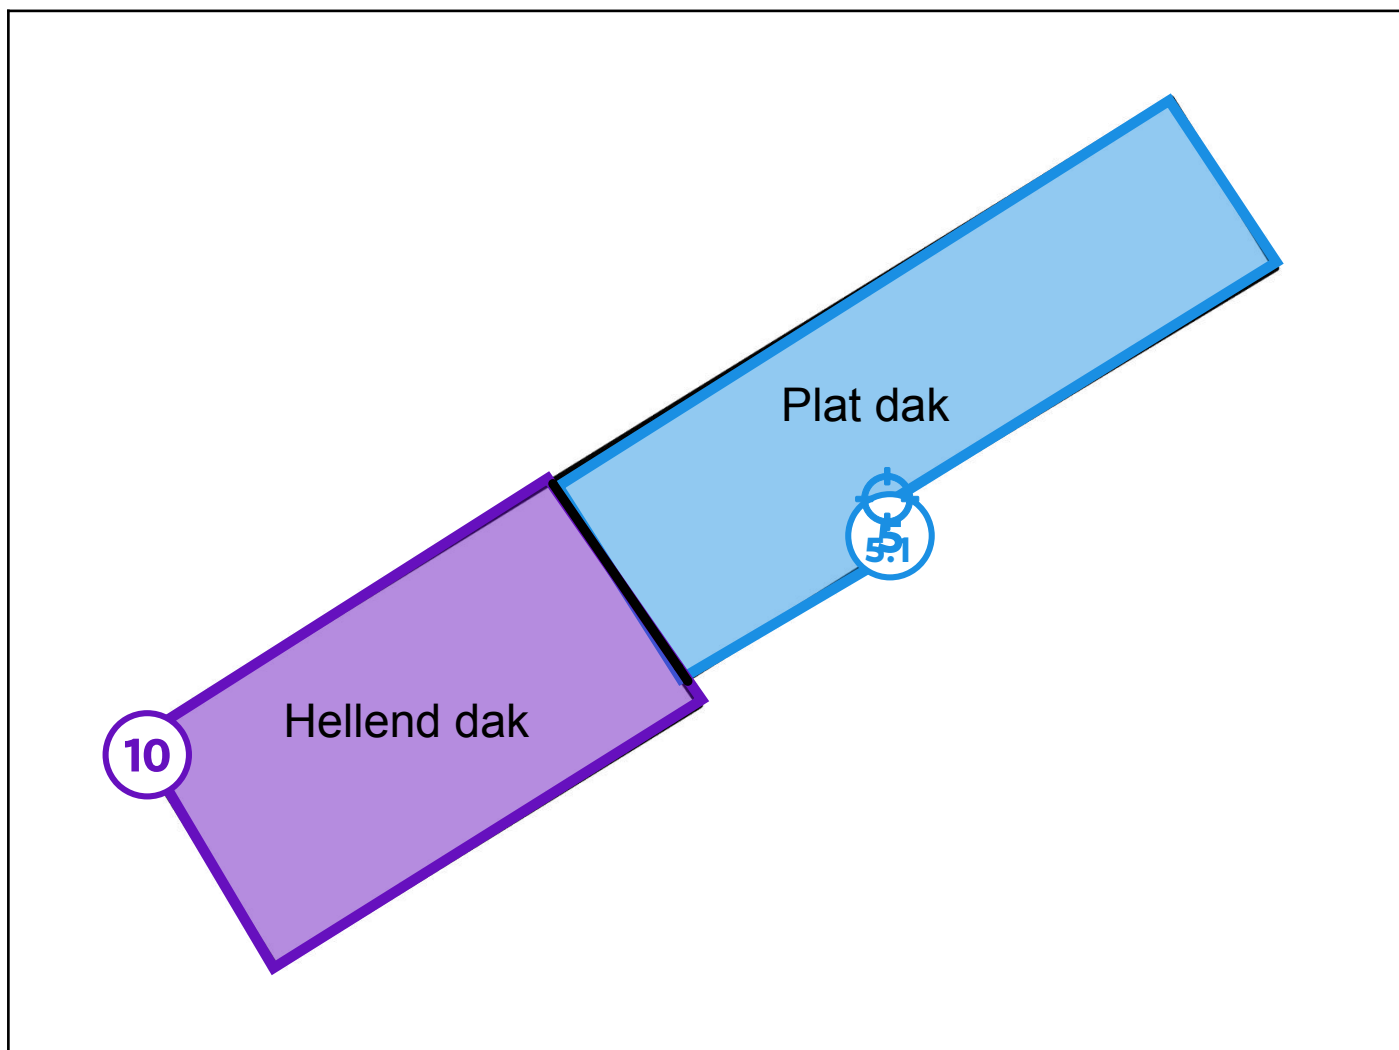
Plan 1.5: dakplan

Beschrijving	Type	Actie
5. Toplaag roofing platdak	Geen asbest	-
5.1 Code: MM3	Puntmonster	-
10. Nieuw dak - onderdak	Overige ruimte of materiaal	-

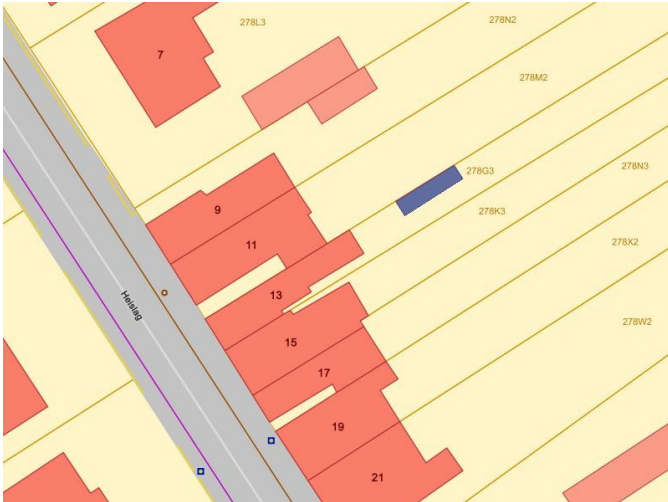
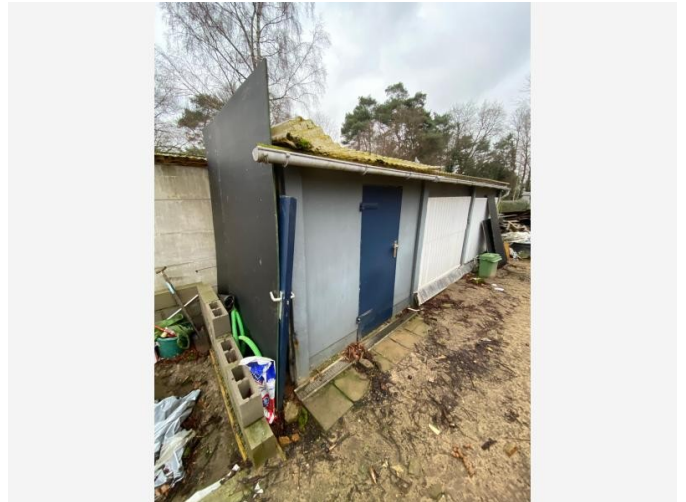
Zone 2: tuinhuis

- 1 Asbestmateriaal**
- 0 Beperkingen
- 0 Uitsluitingen
- 0 Roerende goederen
- 0 Puin, steenslag, (water)bodem
- 0 Adviezen
- 0 Geen asbest

Beschrijving	Type	Actie
1. Golfplaten gevelbekleding tuinhuis	Asbestmateriaal	Verwijderen
1.1 Code: MM4	Puntmonster	-

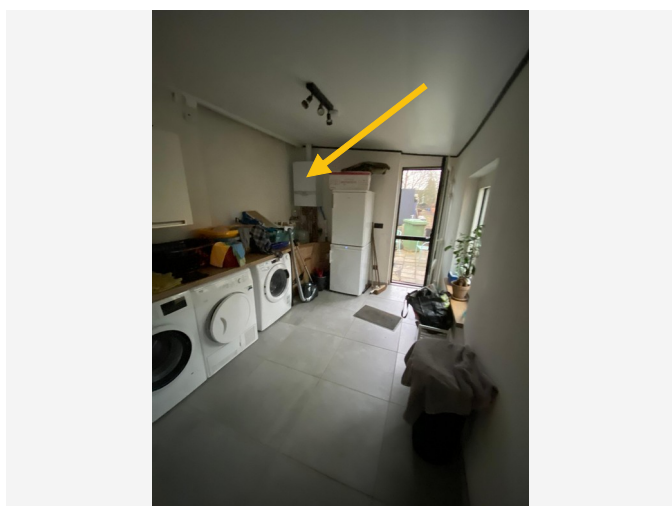
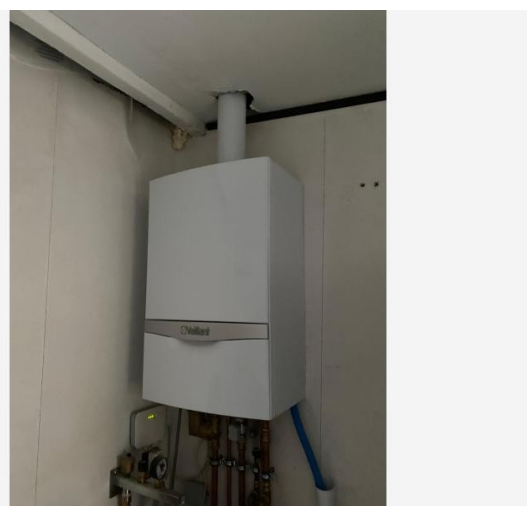
Beschrijving	Notitie	Terug te vinden op plannen
Fiche 7: Recente opwekker	De ketel is van 2020 dus bevat geen asbestverdachte materialen	Plan 1.2: plan +0
Fiche 8: Crepi buitengevels	De crepi werd aangebracht bovenop de EPS-isolatielaag tijdens de renovatiewerken en is daarmee niet asbestverdacht	Plan 1.2: plan +0 Plan 1.3: plan +1
Fiche 9: Rookgaskanaal (niet verdacht)	Het rookgaskanaal is niet asbestverdacht.	Plan 1.2: plan +0 Plan 1.3: plan +1
Fiche 10: Nieuw dak - onderdak	Het hellend dak is volledig vernieuwd tijdens de renovatie in 2024	Plan 1.5: dakplan
Fiche 11: Oud pleisterwerk muren volledig verwijderd	Het gebouw werd in 2024 volledig gerenoveerd waarbij het oude pleisterwerk van de muren werd gestript en vervangen door nieuwe bezetting	Plan 1.2: plan +0
Fiche 12: Mastiek (niet asbestverdacht)	Er is geen asbestverdachte mastiek aanwezig.	Plan 1.2: plan +0 Plan 1.3: plan +1
