Asbestinventarisatetest

Bisschoppenhoflaan 423/301, 2100 Antwerpen

Attestnummer : **20260507-000302.000**

Uitgegeven op : **07.05.2026**

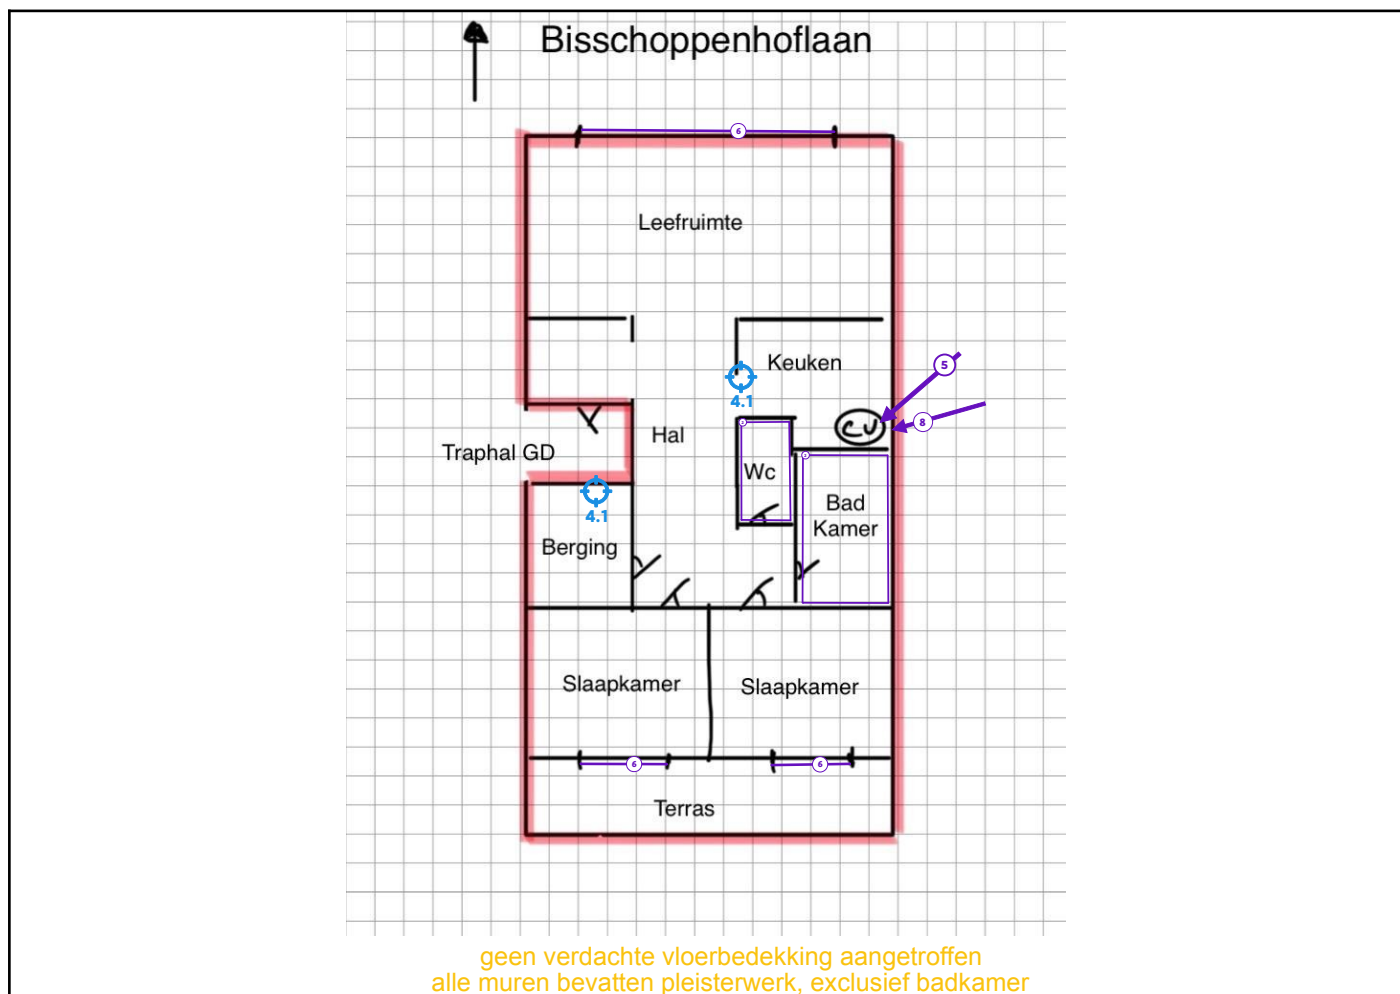
Plan 1.1: Appartement Bus 301

Beschrijving	Type	Actie
1. Vloerbedekking - Niet verdacht	Advies	-
2. Tegellijn achter wandtegels & plinten	Advies	-
4. Pleisterwerk wanden	Geen asbest	-
4.1 Code: M01	Mengmonster	-
5. Rookgaskanalen - niet verdacht	Overige ruimte of materiaal	-
6. Afdichtingsmateriaal (mastiek,kit,...) aan schrijnwerk - Niet verdacht	Overige ruimte of materiaal	-

8. Materialen aan de stookketel(dichtingen, isol mat,...) niet verdacht	Overige ruimte of materiaal	-
---	-----------------------------	---

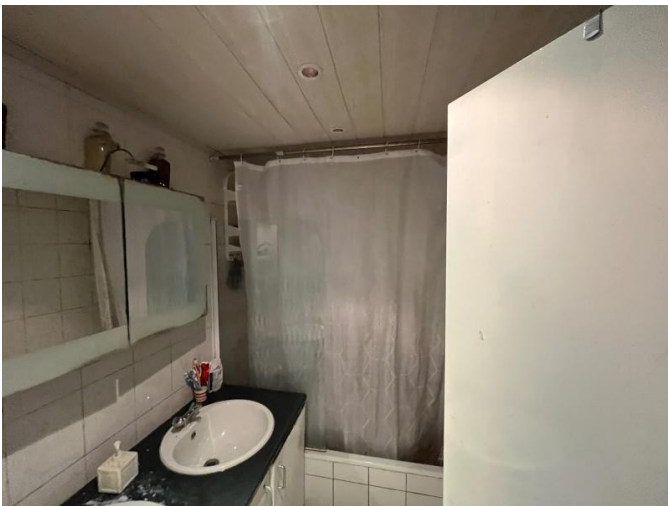
Situeringfoto

Fiche 7: Plafondafwerking in gipskarton/hout/pvc
