Asbestinventarisatetest

Staatsbaan 10, 3210 Lubbeek

Attestnummer : 20260401-000104.000

Uitgegeven op : 01.04.2026

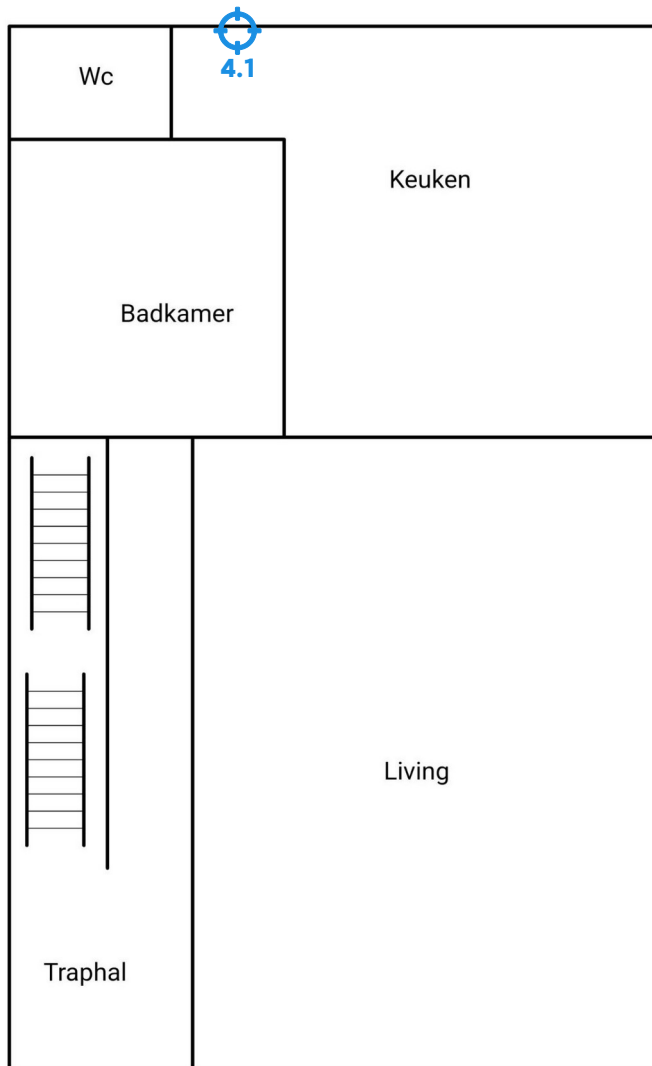
Plan 1.4: V+0

3. Plafonds bestaande uit voorzetpanelen	Advies	-
4. Pleisterwerk wanden	Geen asbest	-
4.1 Code: MM01	Mengmonster	-

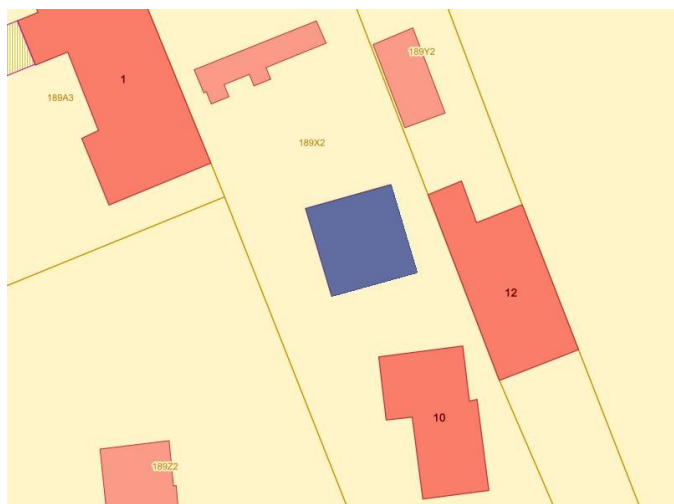
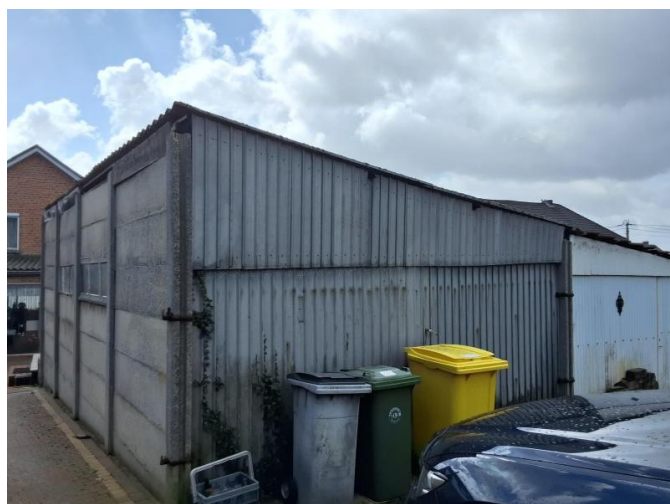
Zone 2: Bijgebouw

Beschrijving	Type	Actie
1. Dak bestaande uit golfplaten	Asbestmateriaal	Dringend verwijderen

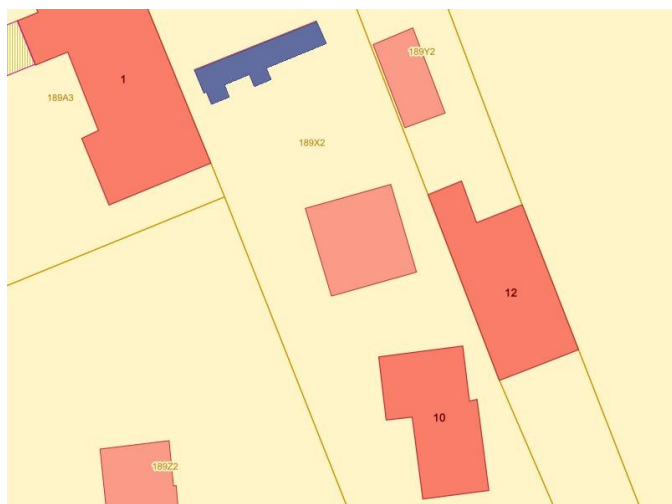
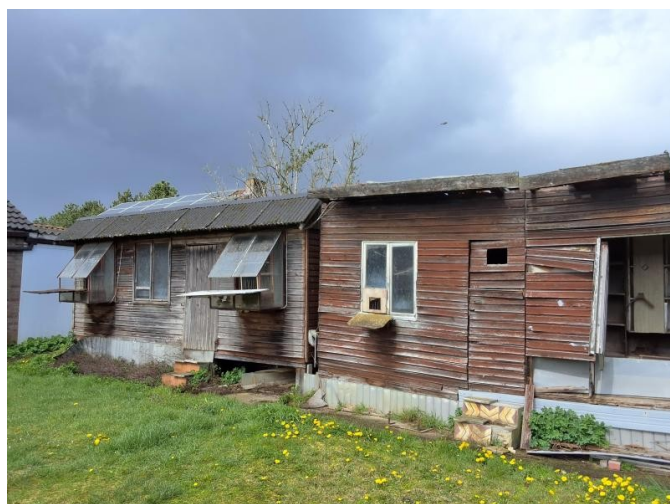
Zone 3: Bijgebouw

- 1 Asbestmateriaal**
- 0 Beperkingen
- 0 Uitsluitingen
- 0 Roerende goederen
- 0 Puin, steenslag, (water)bodem
- 0 Adviezen
- 0 Geen asbest
