# Asbestinventarisatetest

Torenstraat 22, 3300 Tienen

Attestnummer : 20240415-000066.000

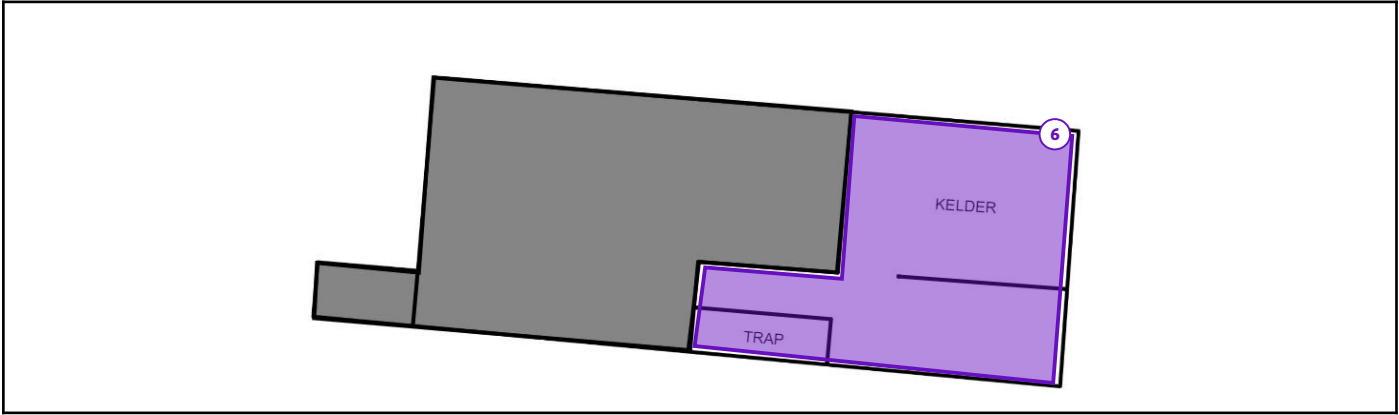
# Plan 1.1: HOOFDGEBOUW kelder -1

| Beschrijving | Type | Actie |
|---|---|---|
| 6. Tegellijm | Advies | - |

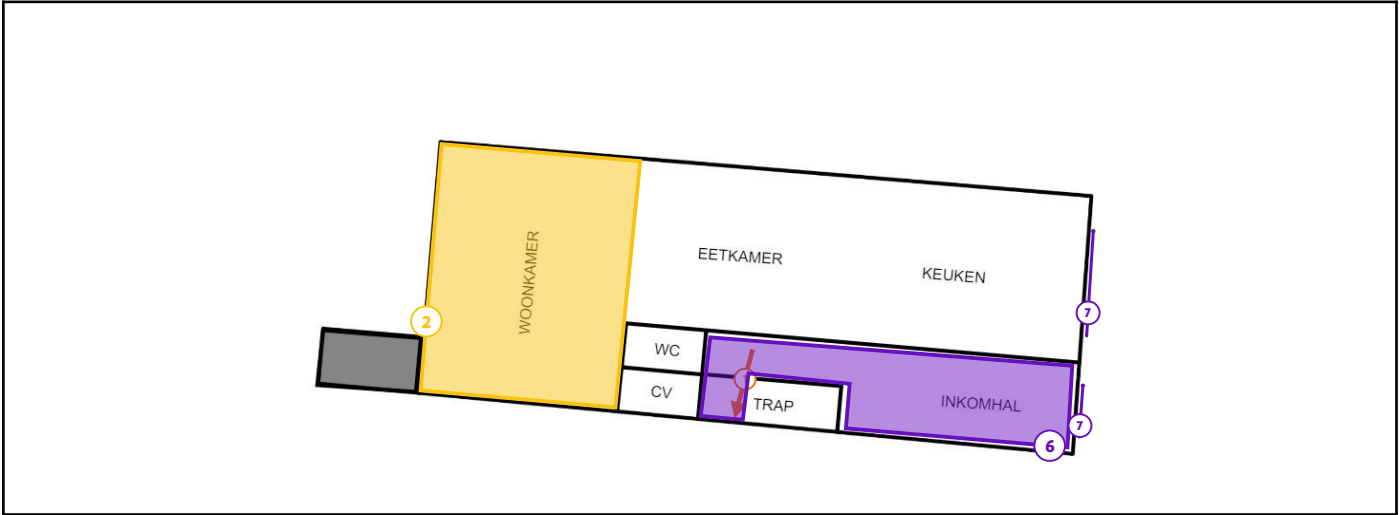
# Plan 1.2: HOOFDGEBOUW gelijkvloers 0

| Beschrijving | Type | Actie |
|---|---|---|
| 2. Achterbouw | Uitsluiting | - |
| 7. Siliconen buitenschrijnwerk | Advies | - |

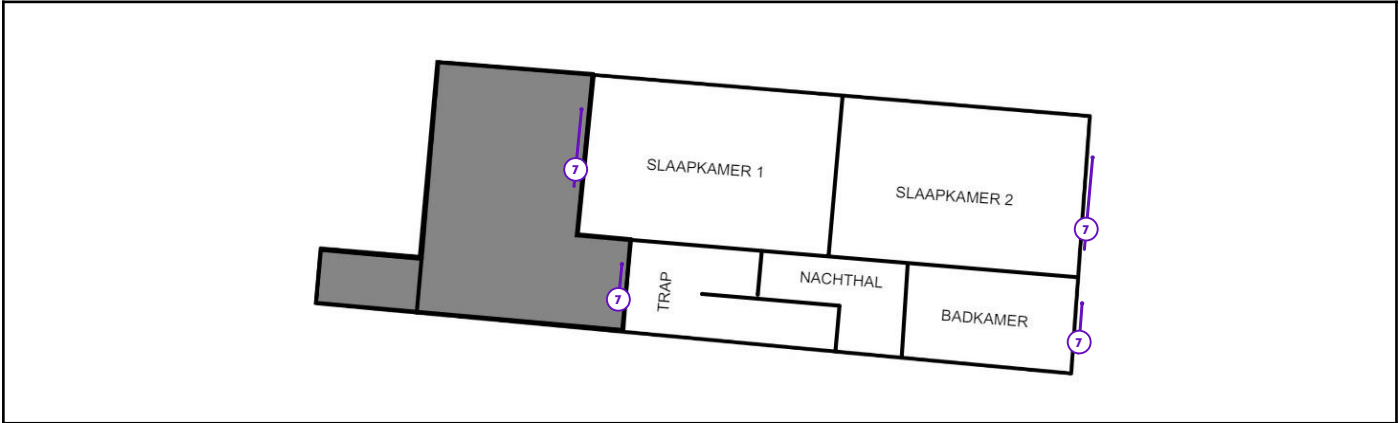
## Plan 1.5: HOOFDGEBOUW verdieping +1

| Beschrijving | Type | Actie |
|---|---|---|
| 7. Siliconen buitenschrijnwerk | Advies | - |

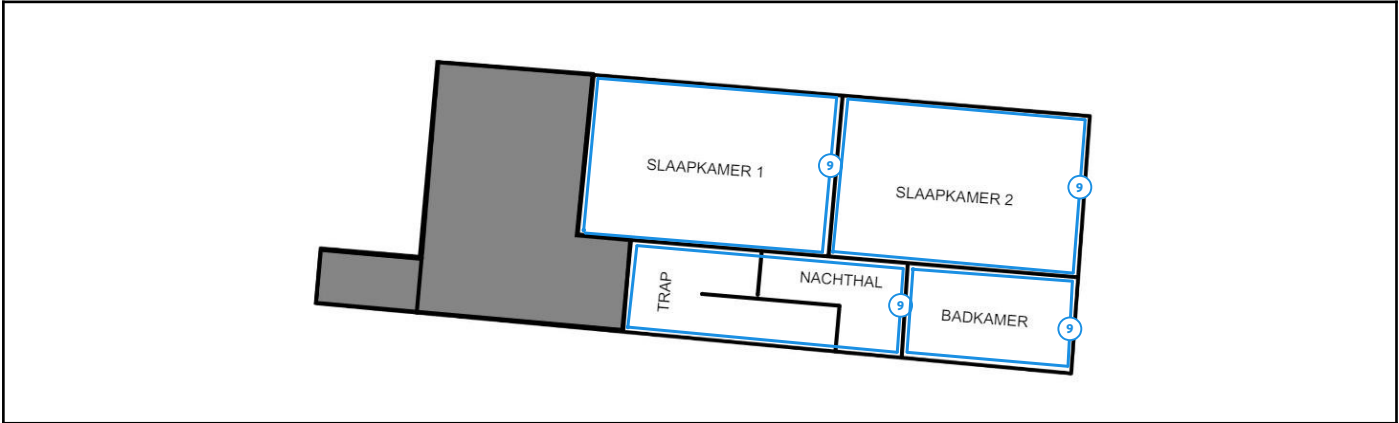
## Plan 1.6: HOOFDGEBOUW verdieping +1 wanden

| Beschrijving | Type | Actie |
|---|---|---|
| 9. Pleisterwerk wanden | Geen asbest | - |

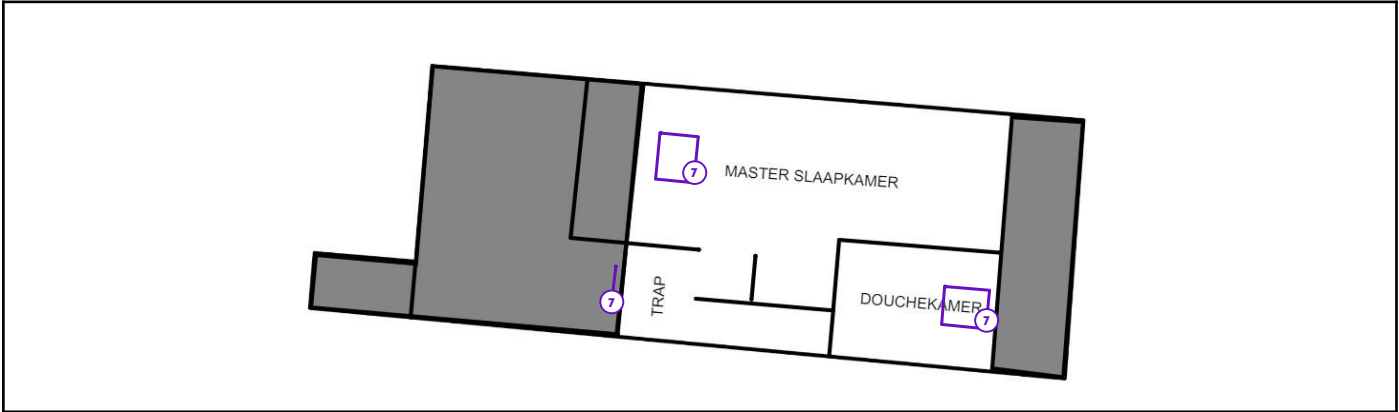
## Plan 1.8: HOOFDGEBOUW verdieping +2

| Beschrijving | Type | Actie |
|---|---|---|
| 7. Siliconen buitenschrijnwerk | Advies | - |

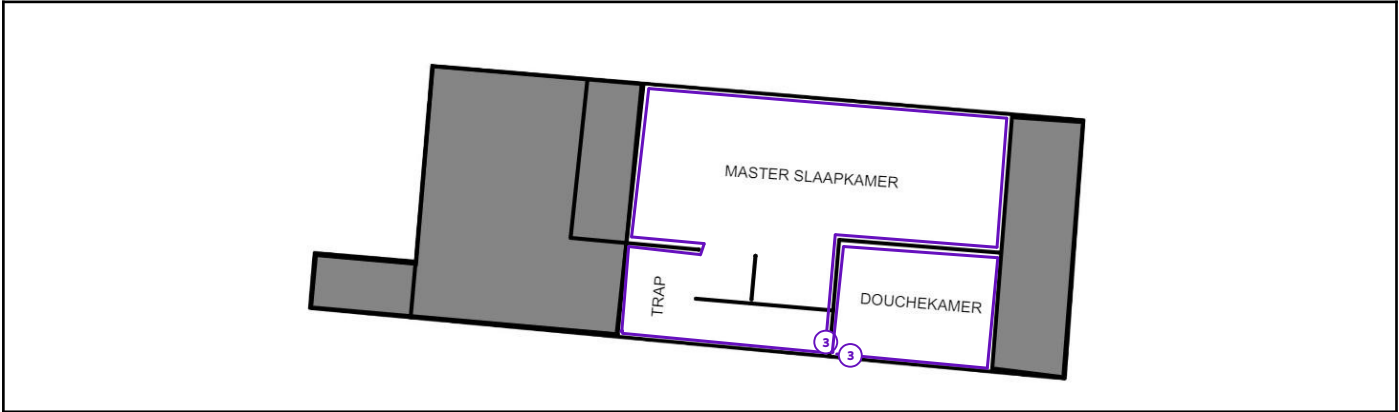
# Plan 1.9: HOOFDGEBOUW verdieping +2 wanden

| Beschrijving | Type | Actie |
|---|---|---|
| 3. Voorzetwanden | Advies | - |

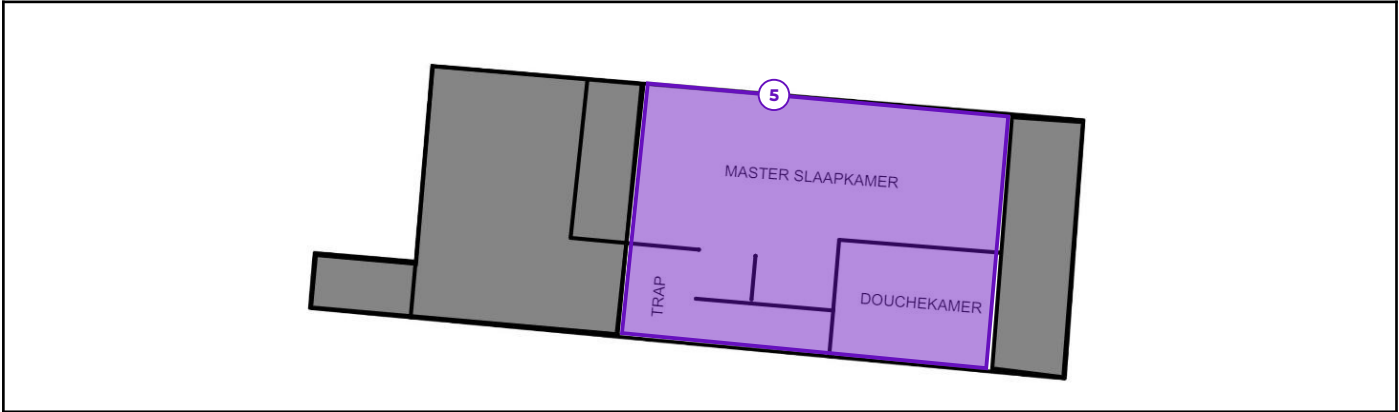
## Plan 1.10: HOOFDGEBOUW verdieping +2 plafonds

| Beschrijving | Type | Actie |
|---|---|---|
| 5. Verlaagde plafonds | Advies | - |
