# Asbestinventarisatetest

Sint-Jansbergsesteenweg 181, 3001 Leuven

Attestnummer : **20260827-000023.000**

Uitgegeven op : **27.08.2026**

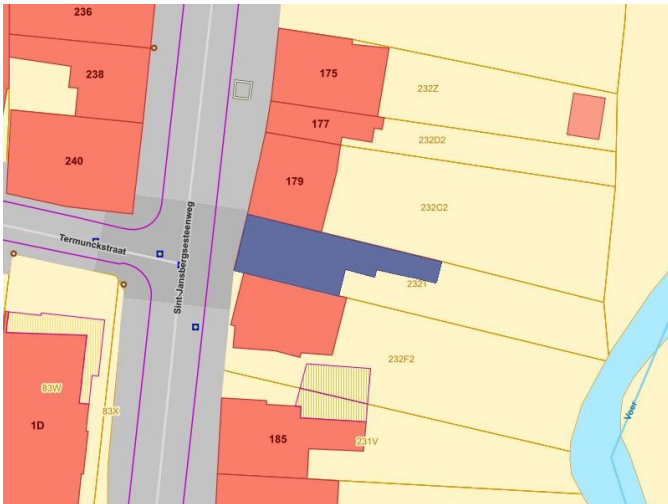
## Zone 1: Hoofdgebouw

- 0 Asbestmaterialen
- 0 Beperkingen
- 0 Uitsluitingen
- 0 Roerende goederen
- 0 Puin, steenslag, (water)bodem
- 1 Advies
- 2 Geen asbest

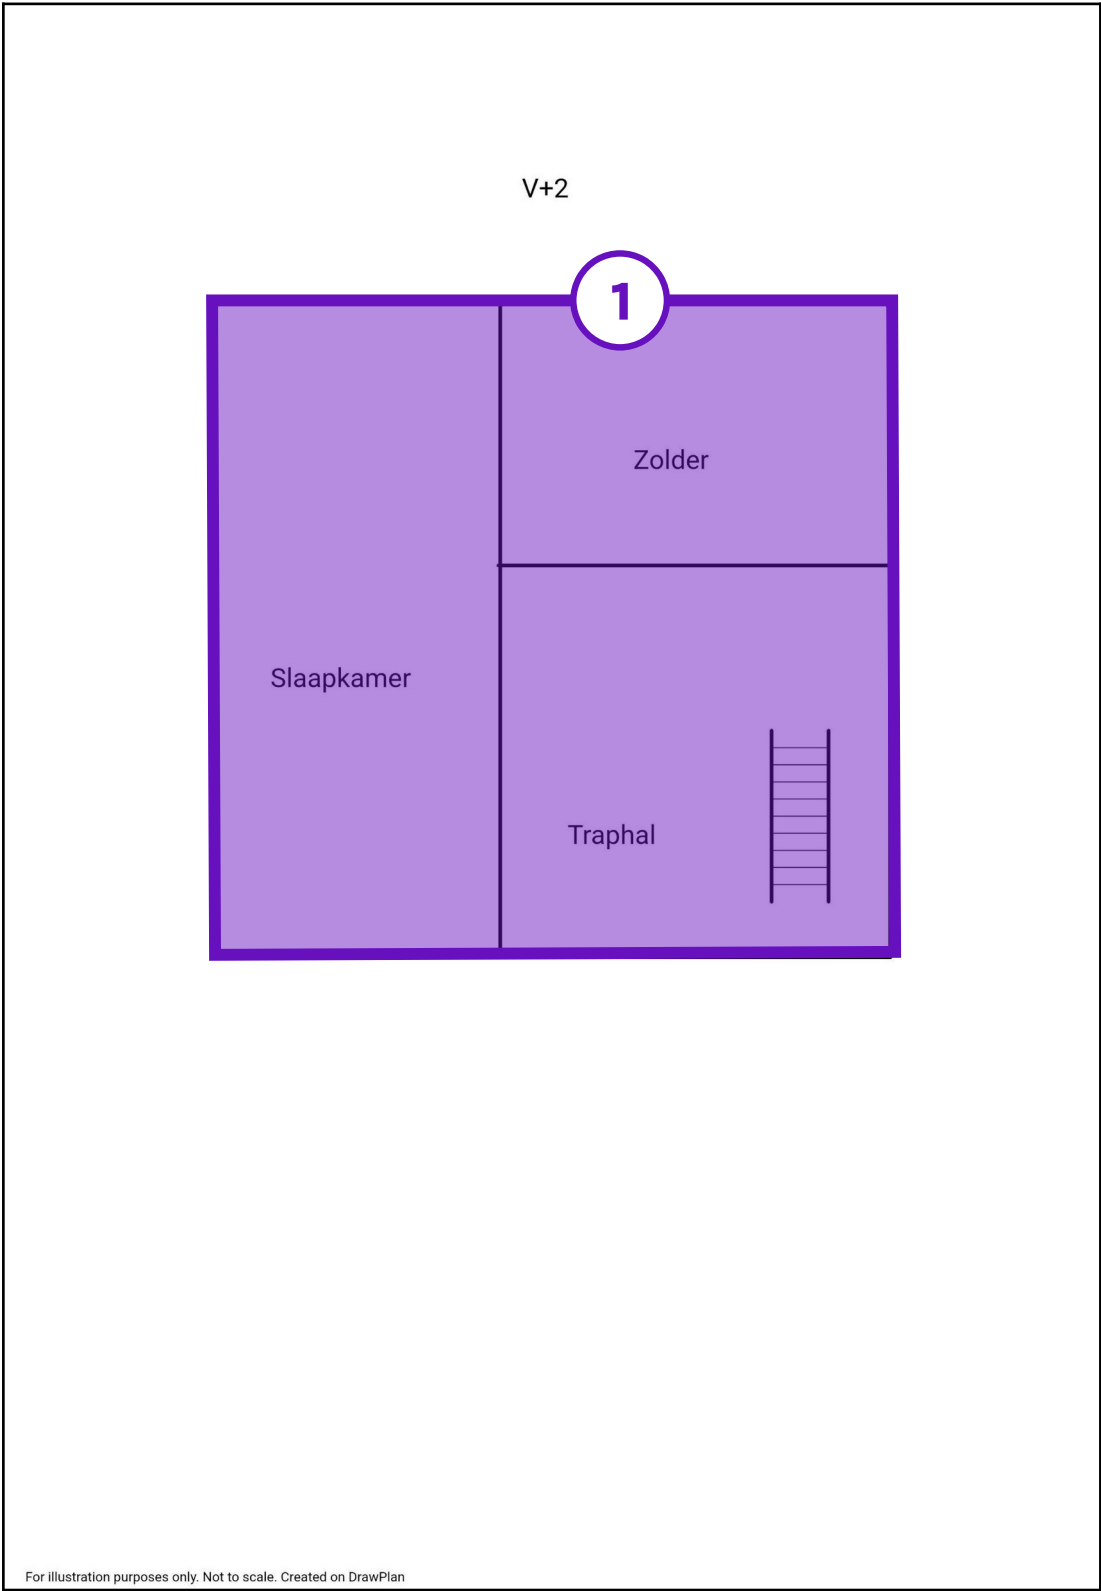
# Plan 1.2: V+2

| 1. Plafonds bestaande uit voorzetpanelen | Advies | - |

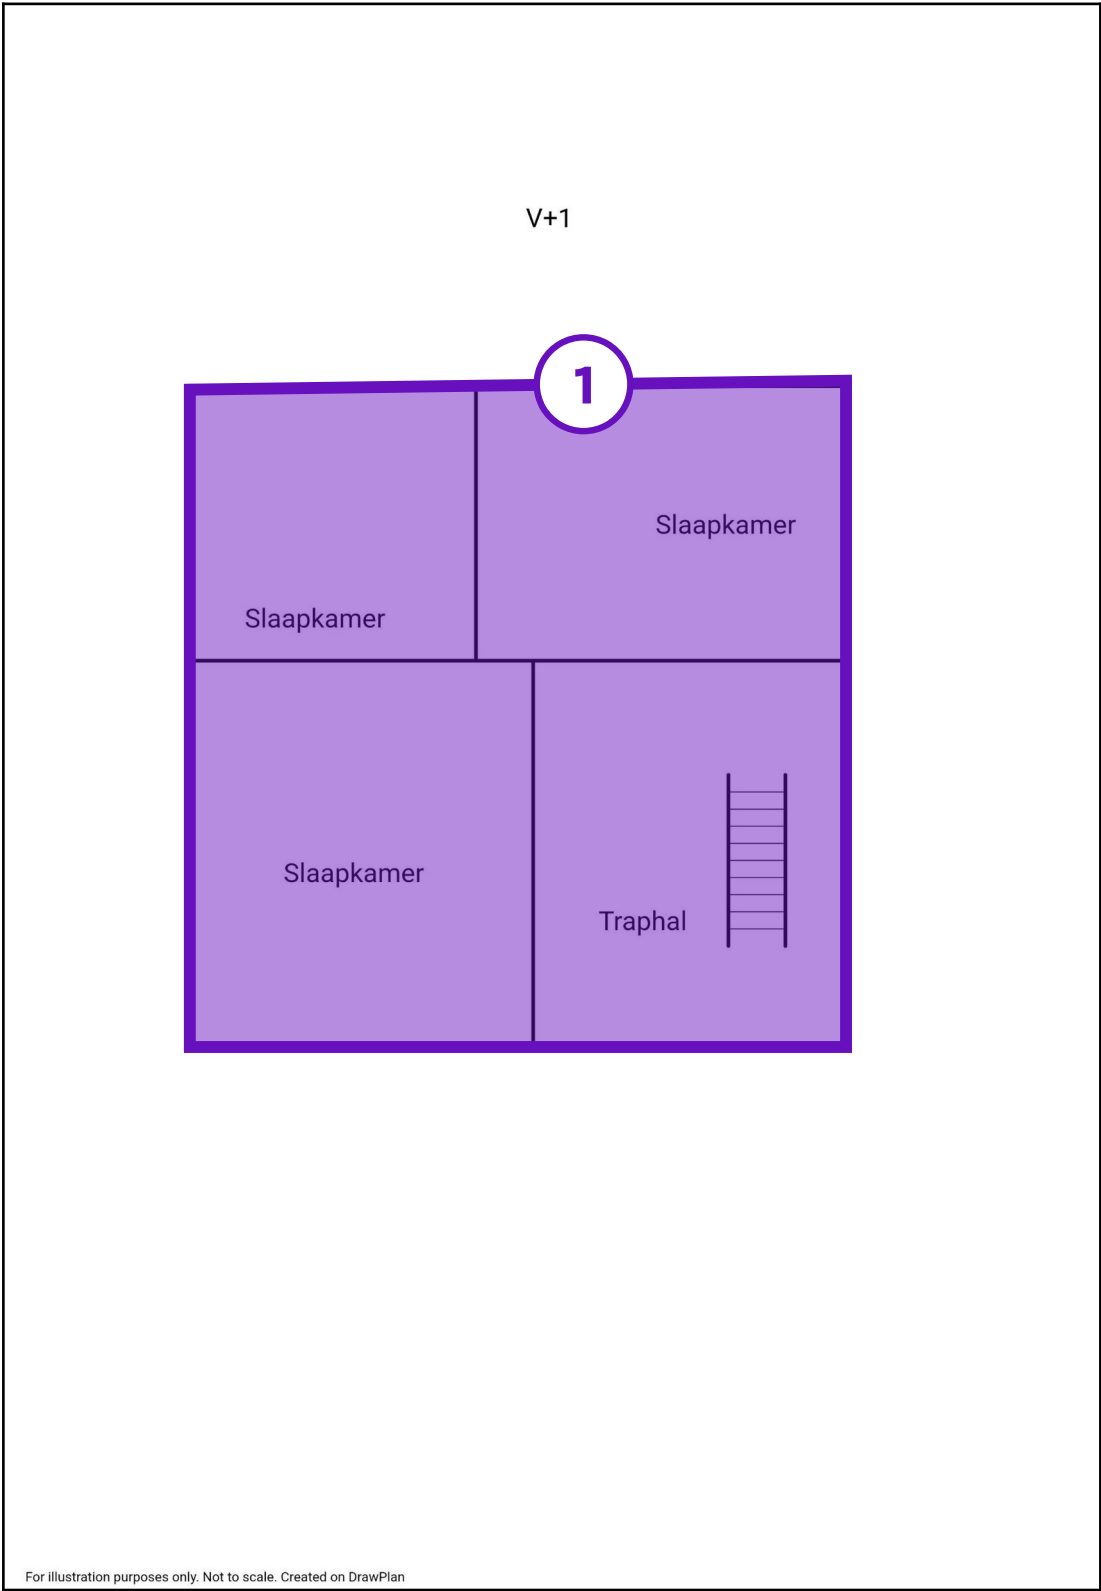
# Plan 1.3: V+1

| 1. Plafonds bestaande uit voorzetpanelen | Advies | - |

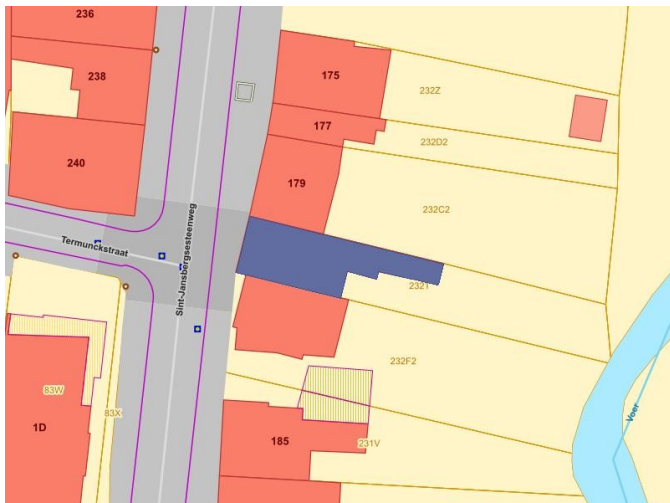
## Zone 2: Overig gebied

- 0 Asbestmaterialen
- 0 Beperkingen
- 0 Roerende goederen
- 0 Puin, steenslag, (water)bodem
- 0 Adviezen
- 0 Geen asbest
- 0 Afdruiptzones/afvloeizones
