# Asbestinventarisatetest

Langerloweg 101, 3600 Genk

Attestnummer : **20251103-000077.000**

Uitgegeven op : **03.11.2025**

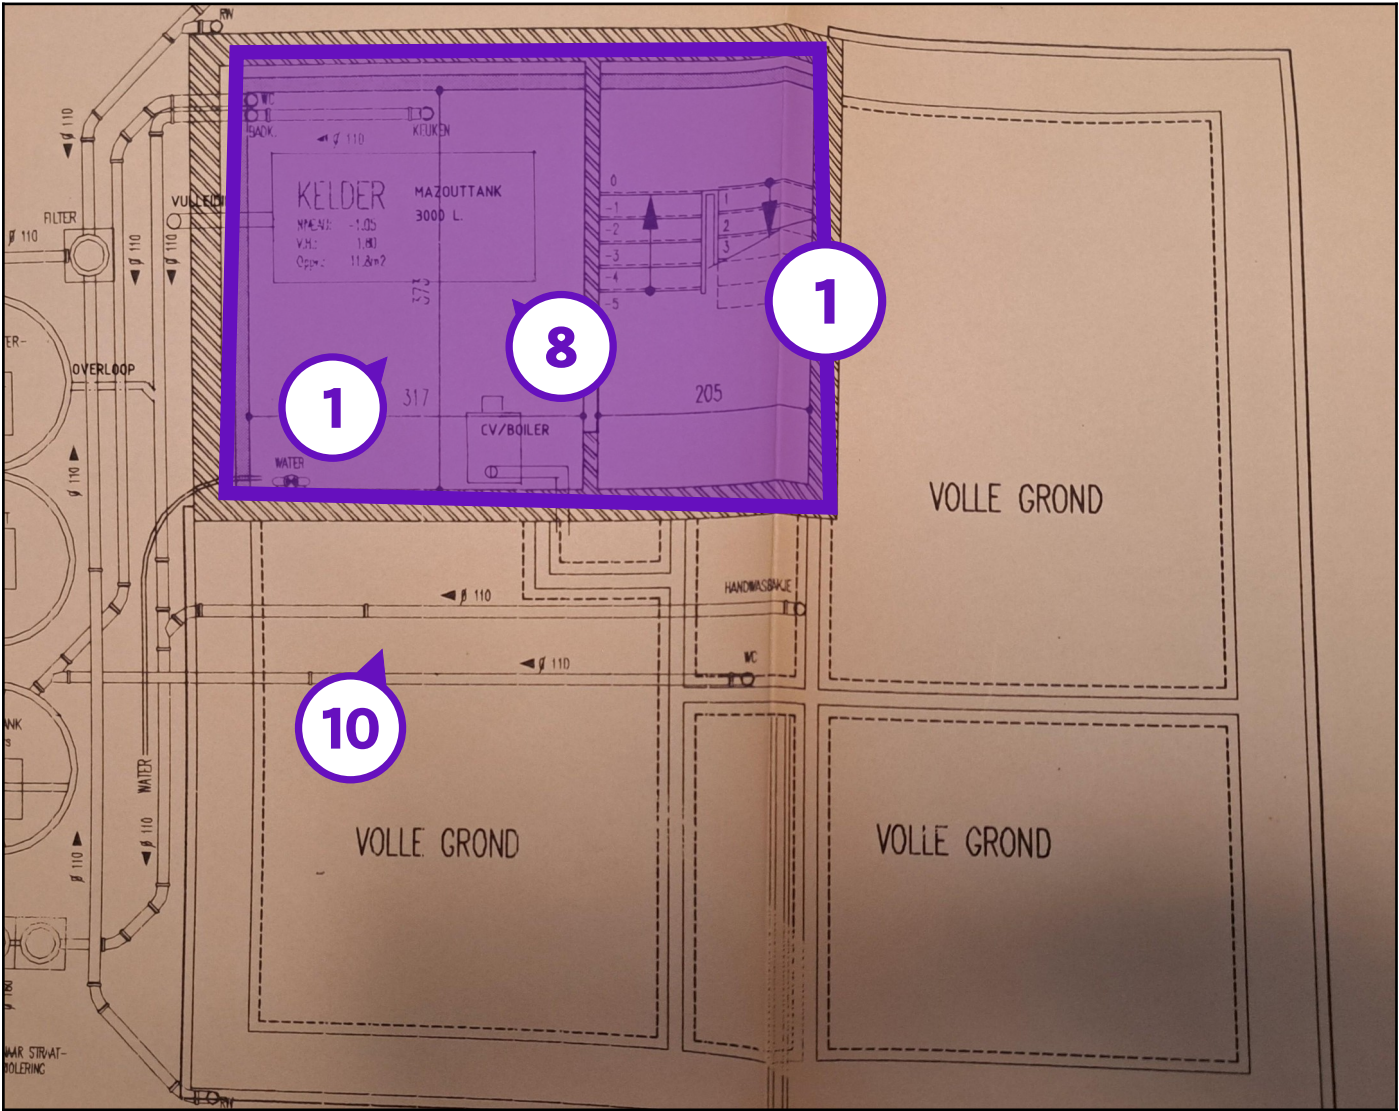
# Plan 1.1: kelder

| Beschrijving | Type | Actie |
|---|---|---|
| 1. kelderberging | Advies | - |
| 8. leidingisolatie | Overige ruimte of materiaal | - |
| 10. geen lift aanwezig | Overige ruimte of materiaal | - |

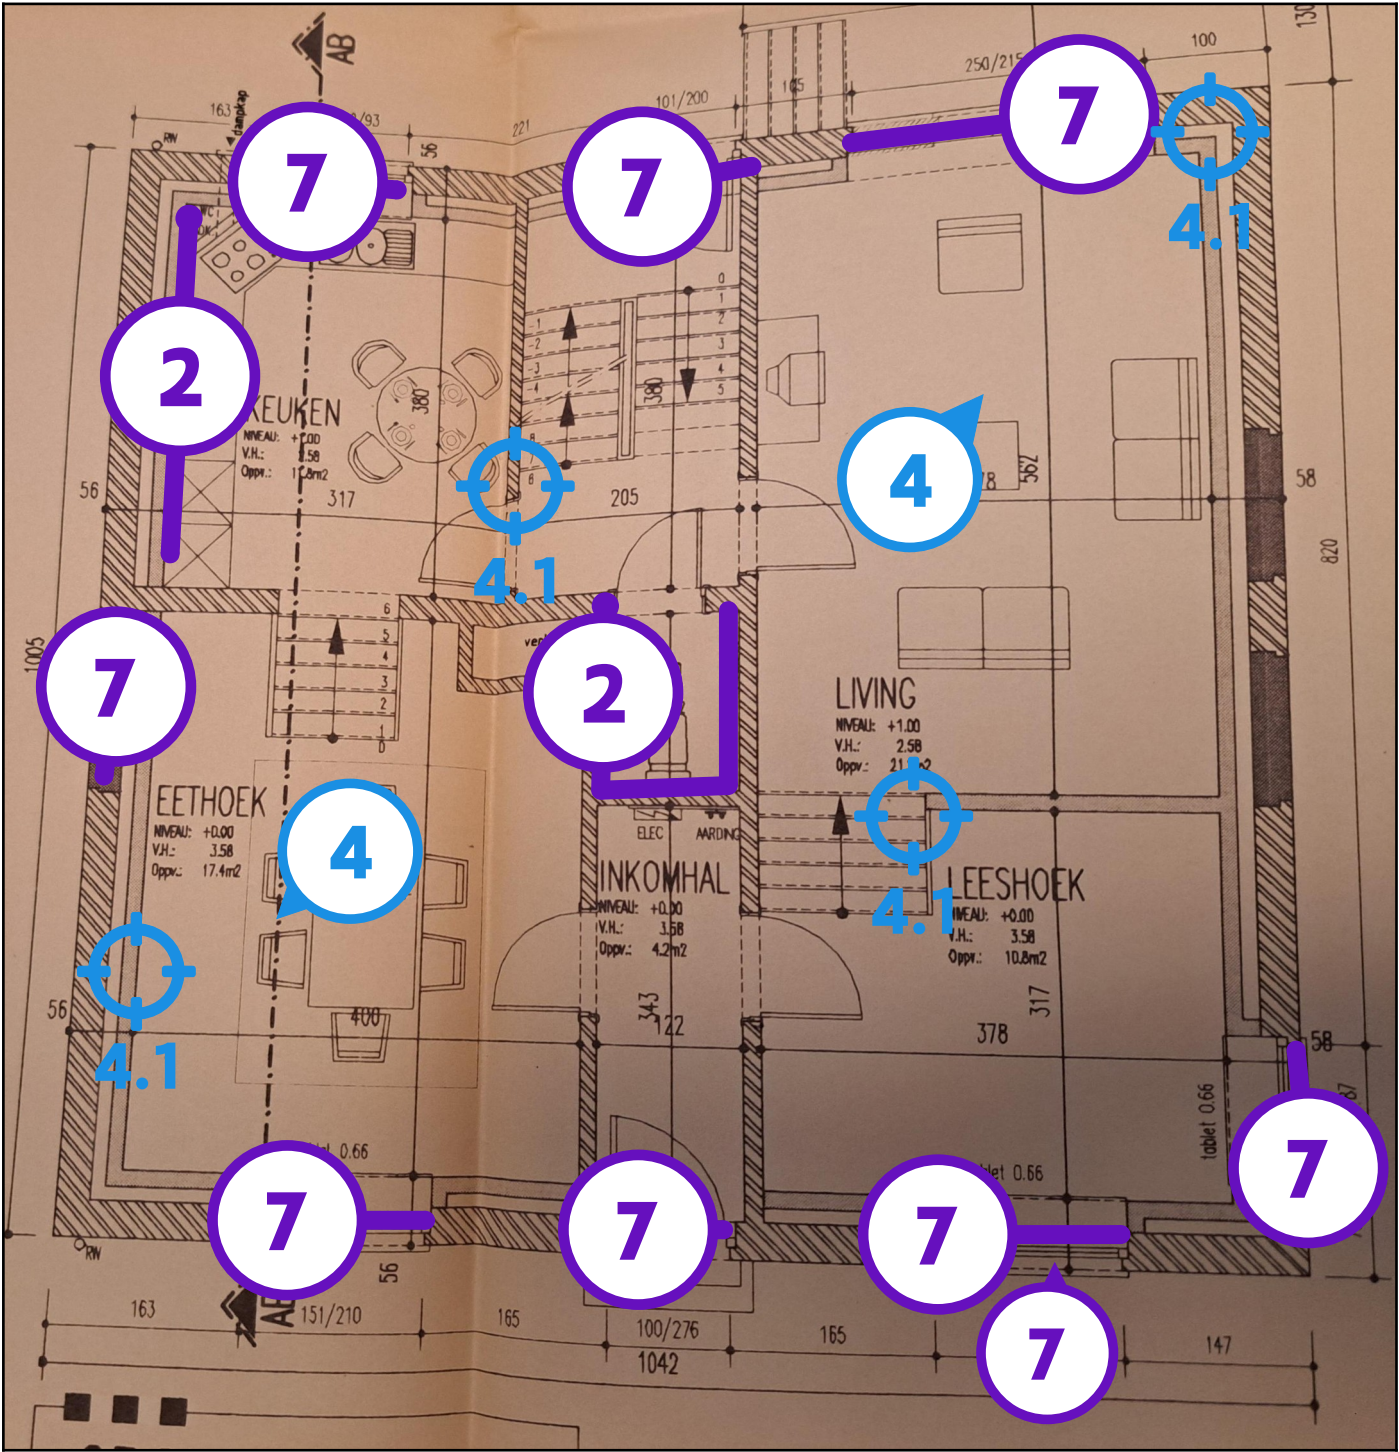
Plan 1.2: nv0

| Beschrijving | Type | Actie |
|---|---|---|
| 4. Pleisterwerk muren | Geen asbest | - |

| 7. siliconen ramen | Overige ruimte of materiaal | - |

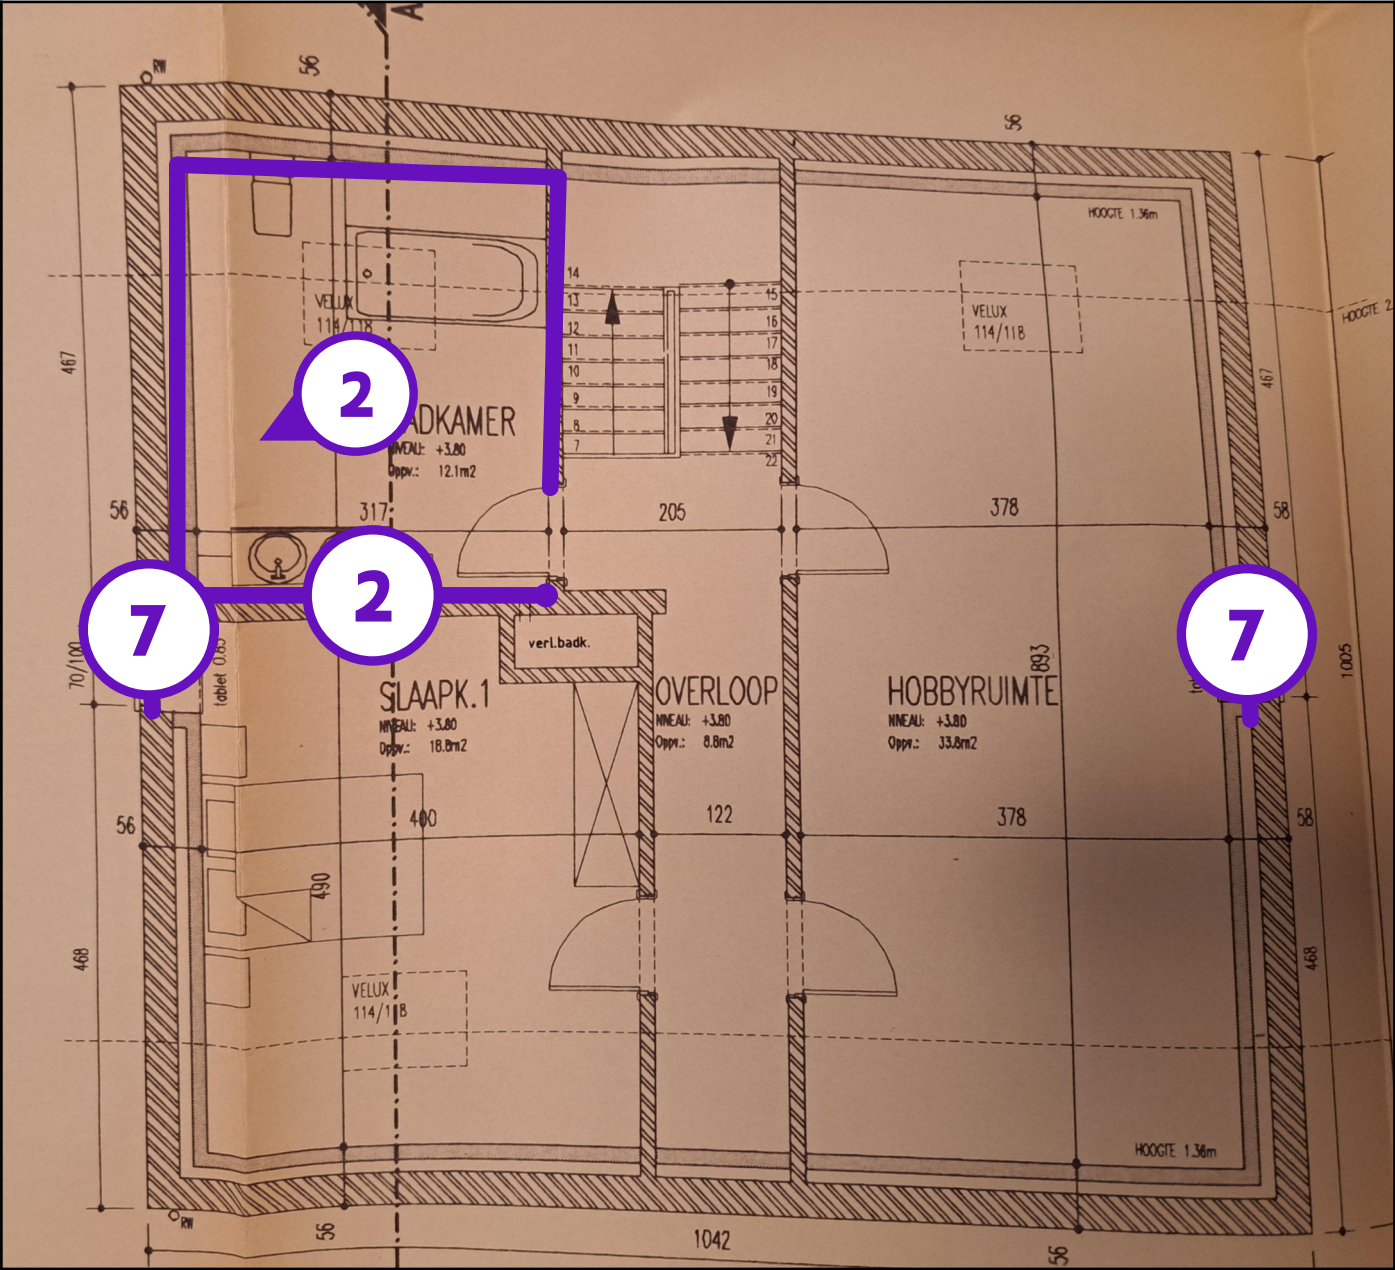
Plan 1.3: nv1

| Beschrijving | Type | Actie |
|---|---|---|
| 7. siliconen ramen | Overige ruimte of materiaal | - |

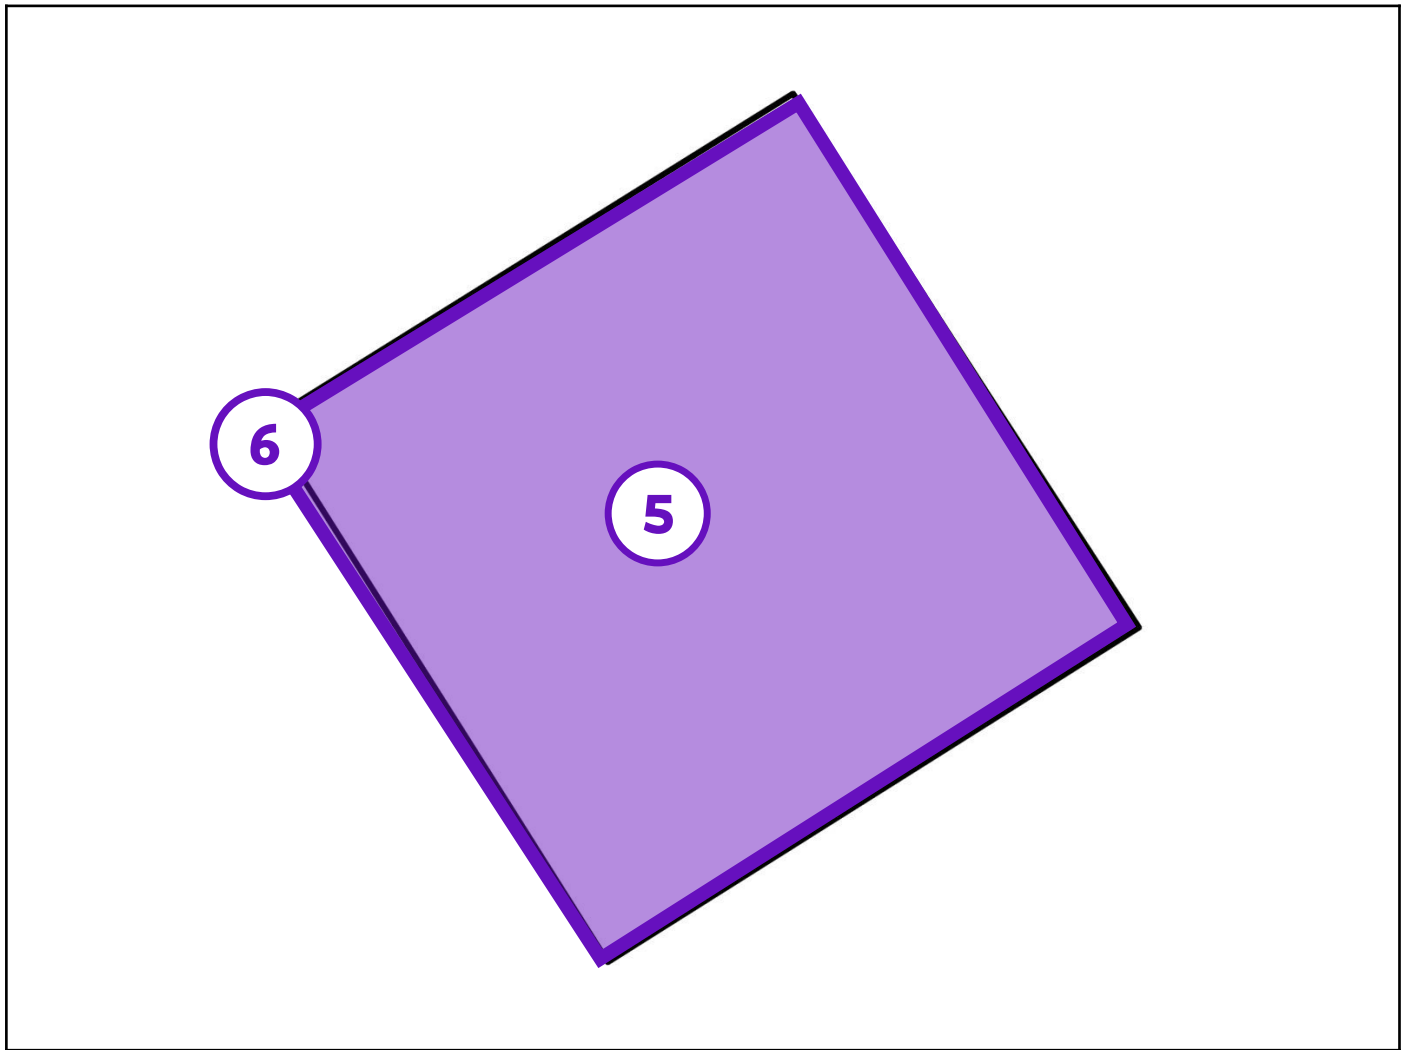
## Plan 1.4: dakenplan

| Beschrijving | Type | Actie |
|---|---|---|
| 6. Onderdak van de woning is uit wit doek | Overige ruimte of materiaal | - |

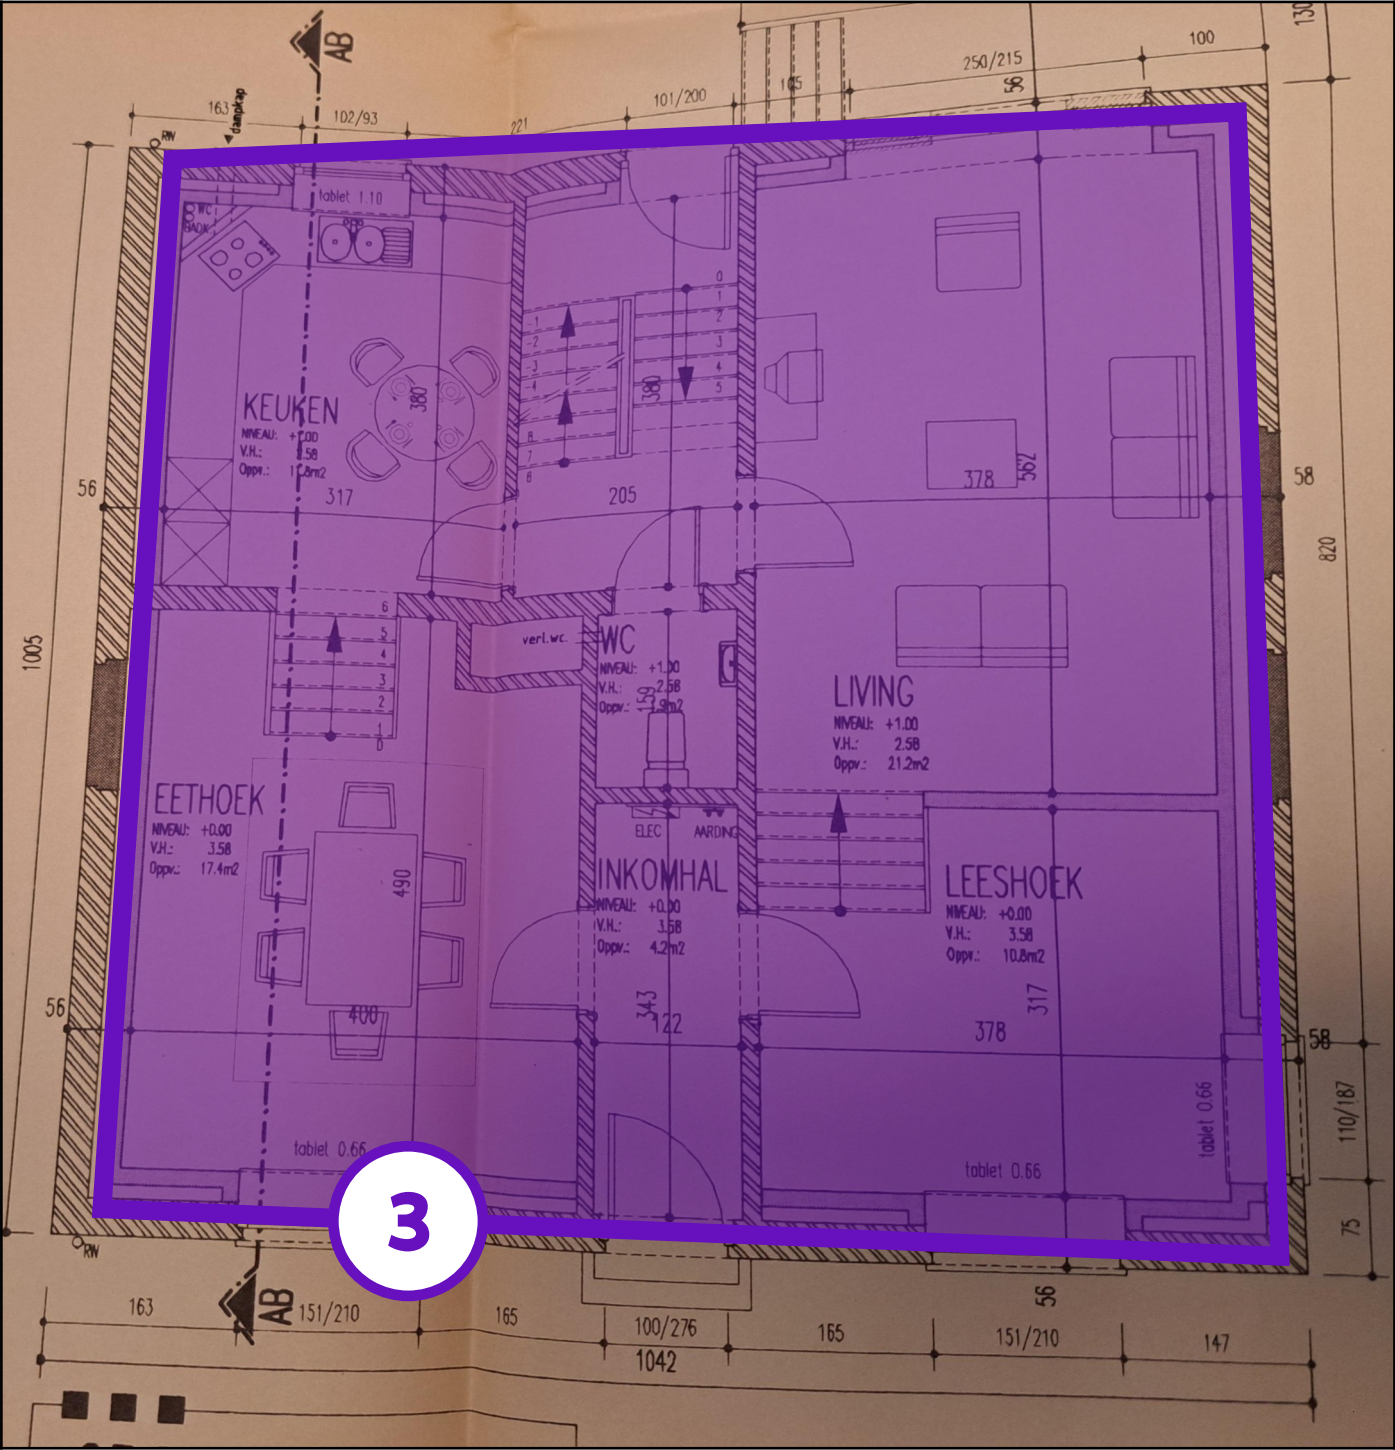
Plan 1.5: nv0

| Beschrijving | Type | Actie |
|---|---|---|
| 3. Plafonds uit niet asbestverdacht materiaal | Advies | - |

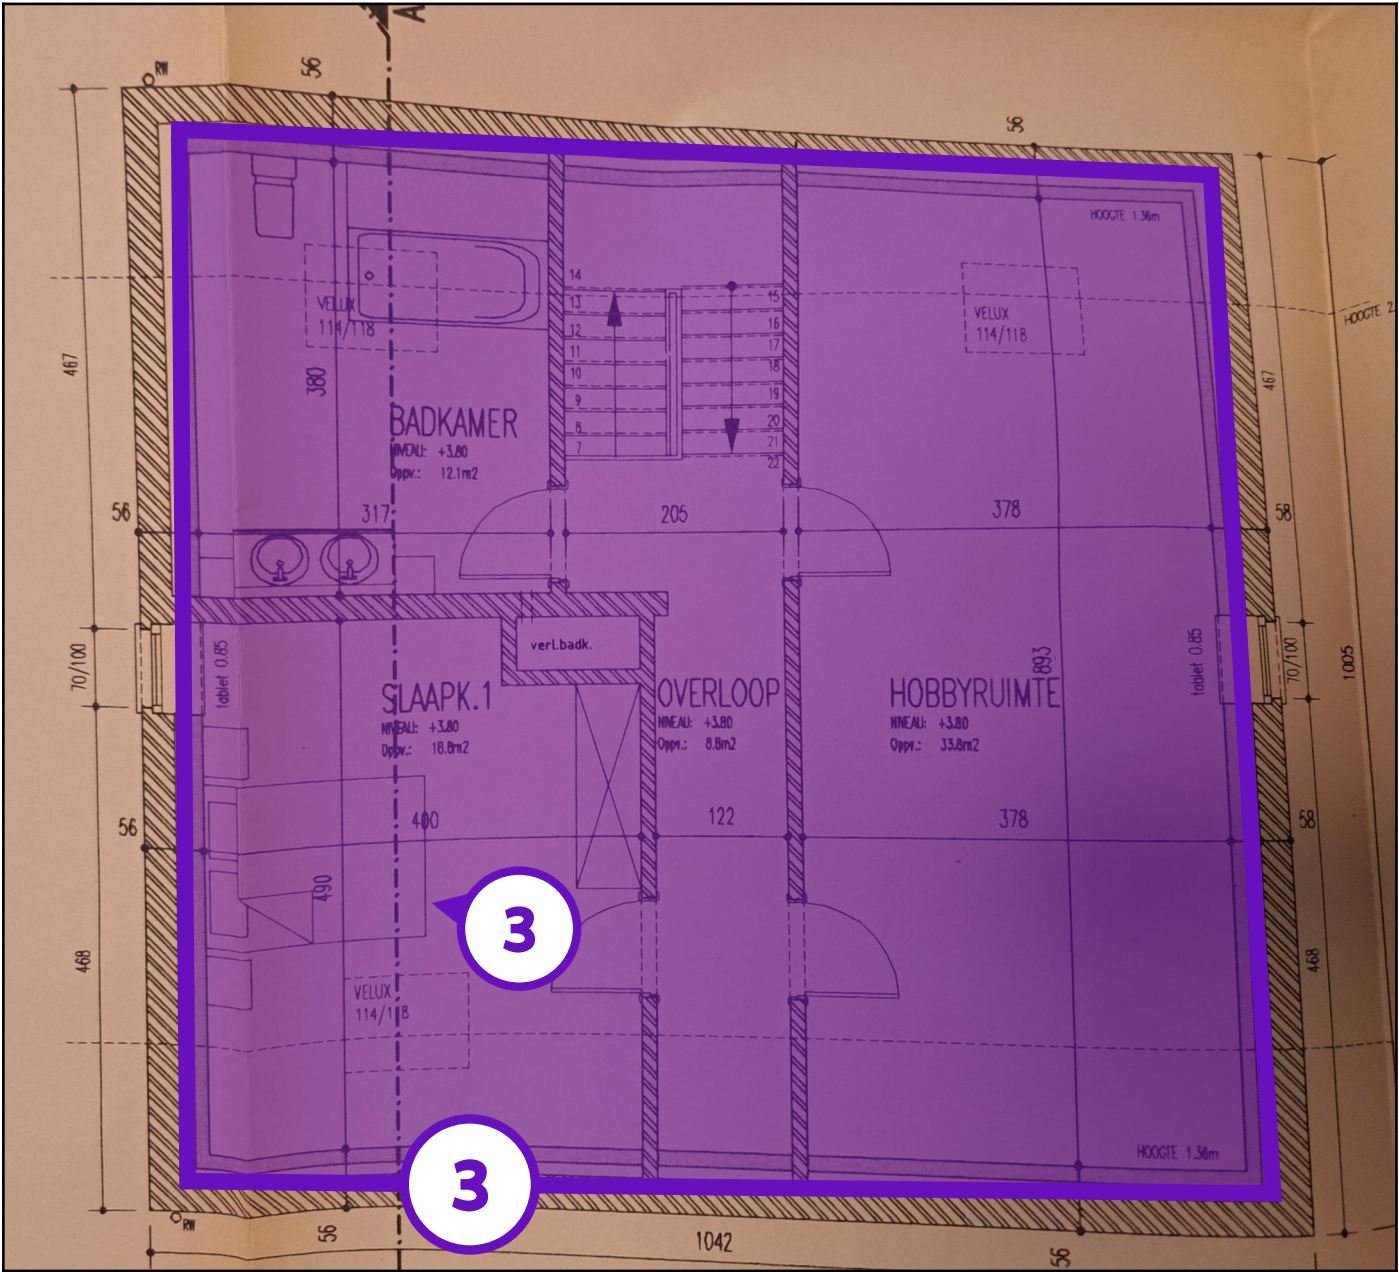
Plan 1.6: nv1

| Beschrijving | Type | Actie |
|---|---|---|
| 3. Plafonds uit niet asbestverdacht materiaal | Advies | - |

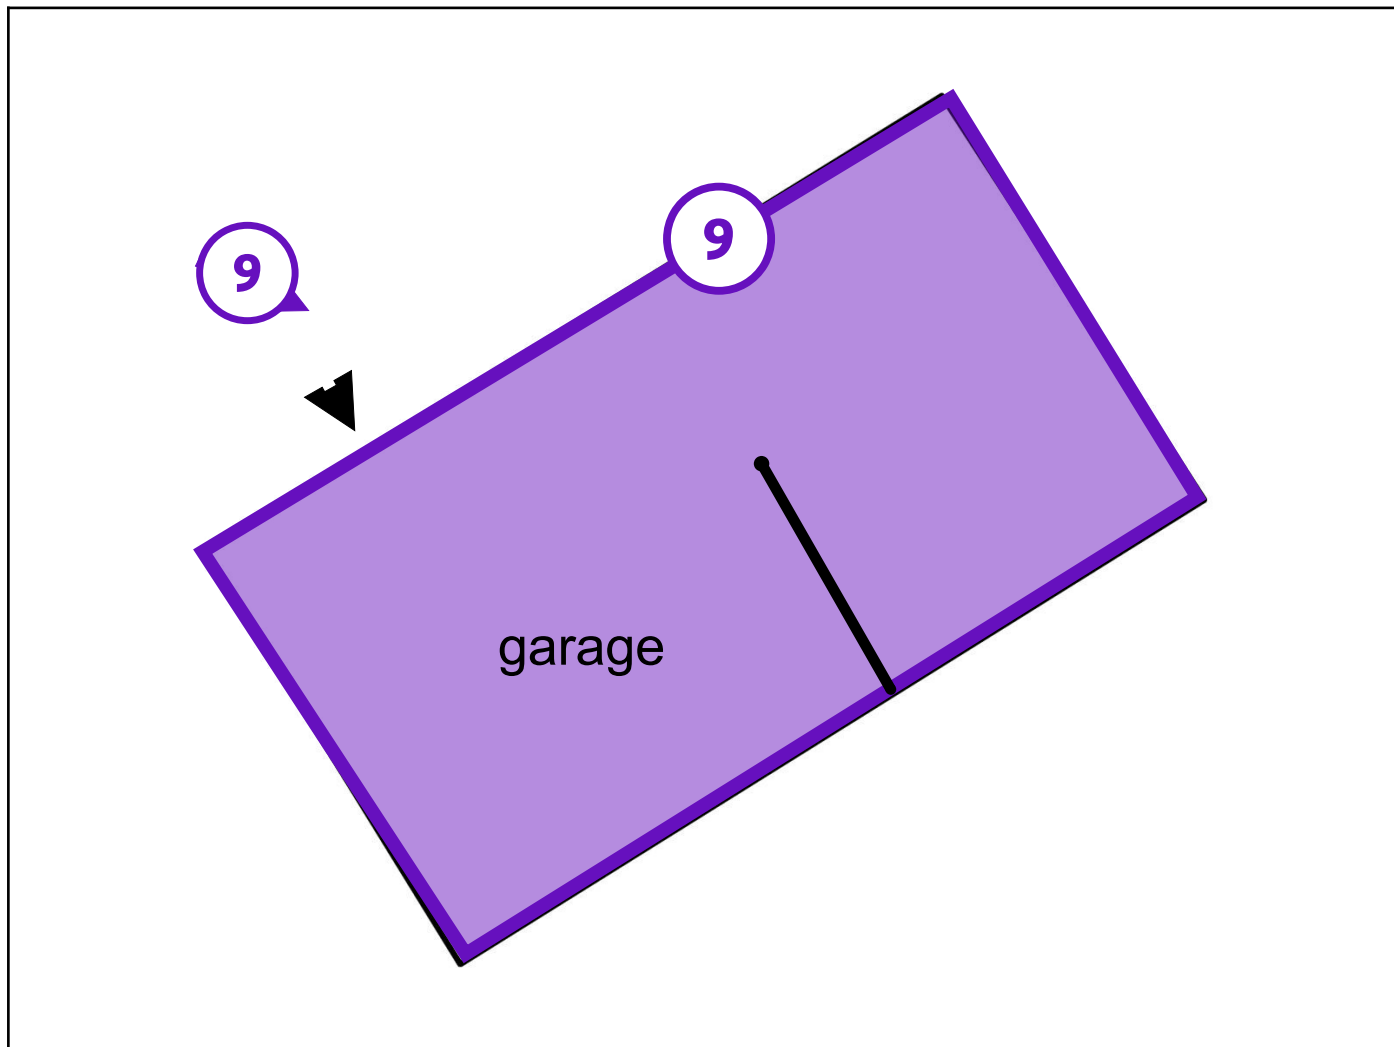
## Plan 2.1: garage plan

| Beschrijving | Type | Actie |
|---|---|---|
| 9. garage en tuinhuisjes | Overige ruimte of materiaal | - |

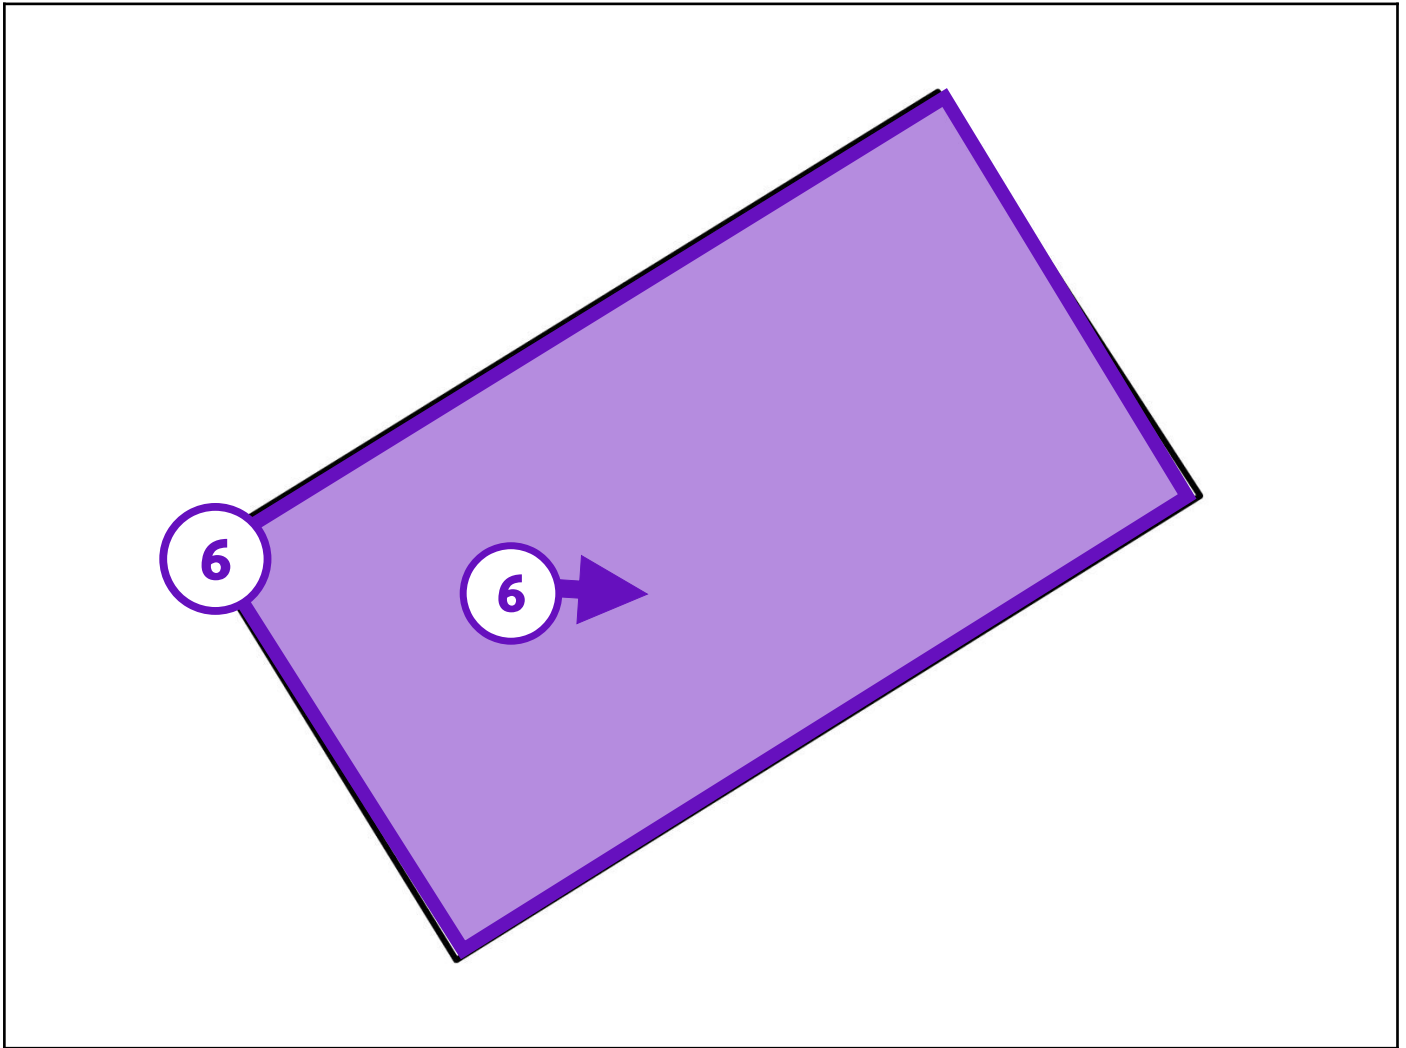
## Plan 2.2: garage dakenplan

| Beschrijving | Type | Actie |
|---|---|---|
| 6. Onderdak van de woning is uit wit doek | Overige ruimte of materiaal | - |
