# Asbestinventarisatetest

Bessemerstraat 208, 3620 Lanaken

Attestnummer : 20251223-000484.000

Uitgegeven op : 23.12.2025

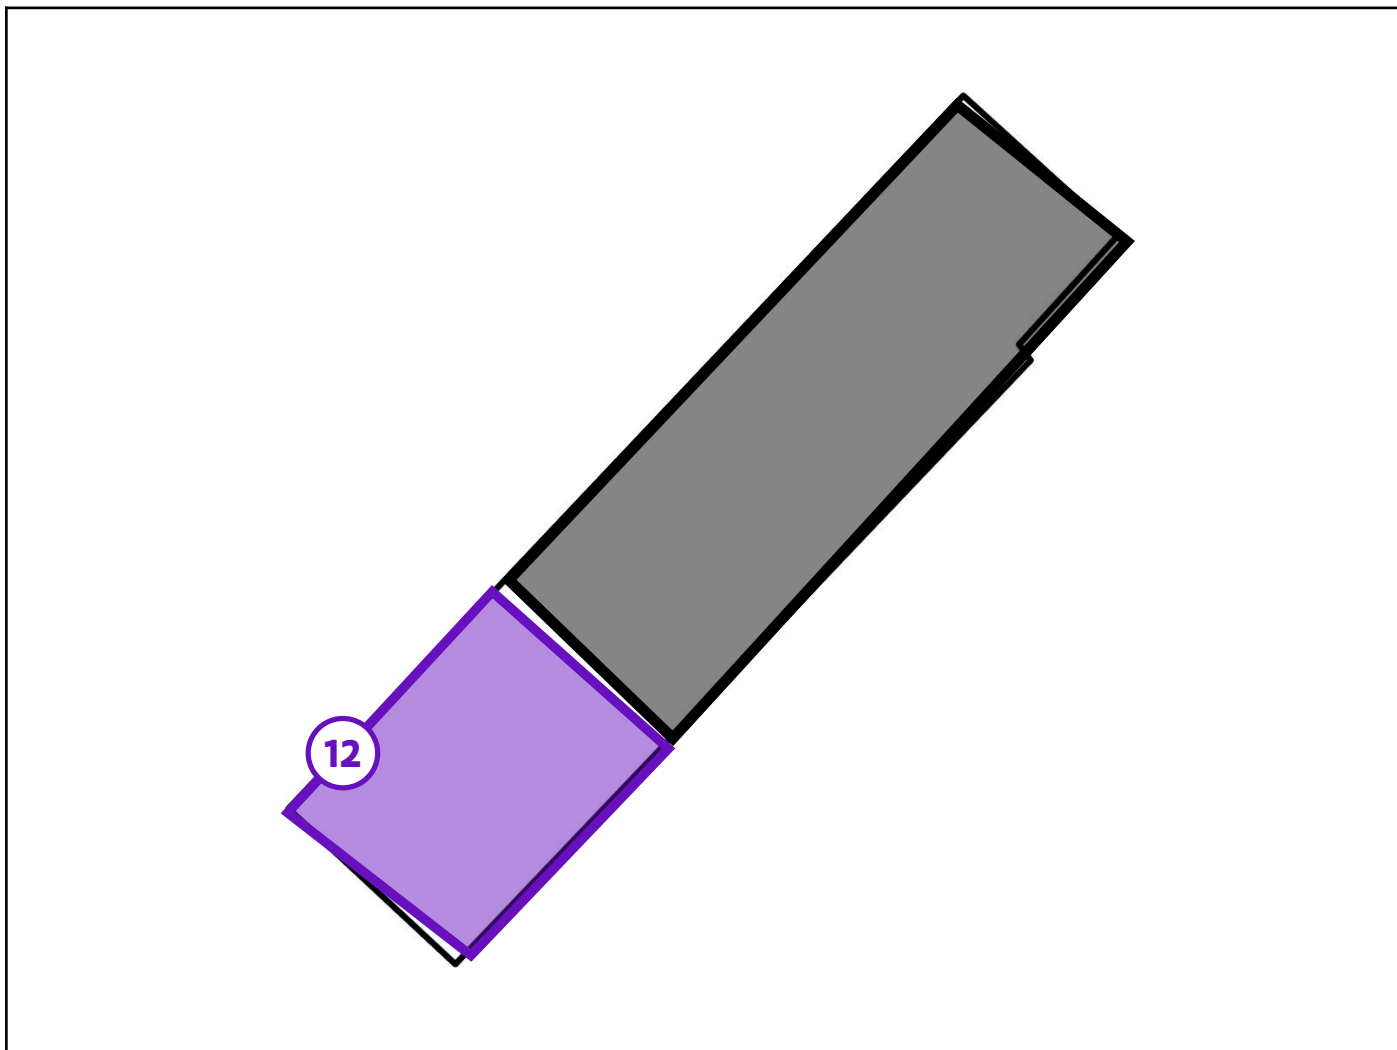
## Plan 1.8: dakenplan kopie

| Beschrijving | Type | Actie |
|---|---|---|
| 1. Rookgaskanaal in asbest cement | Asbestmateriaal | Verwijderen |
