Asbestinventarisatetest

Oudeweg 26, 3770 Riemst

Attestnummer : **20260413-000364.000**

Uitgegeven op : **13.04.2026**

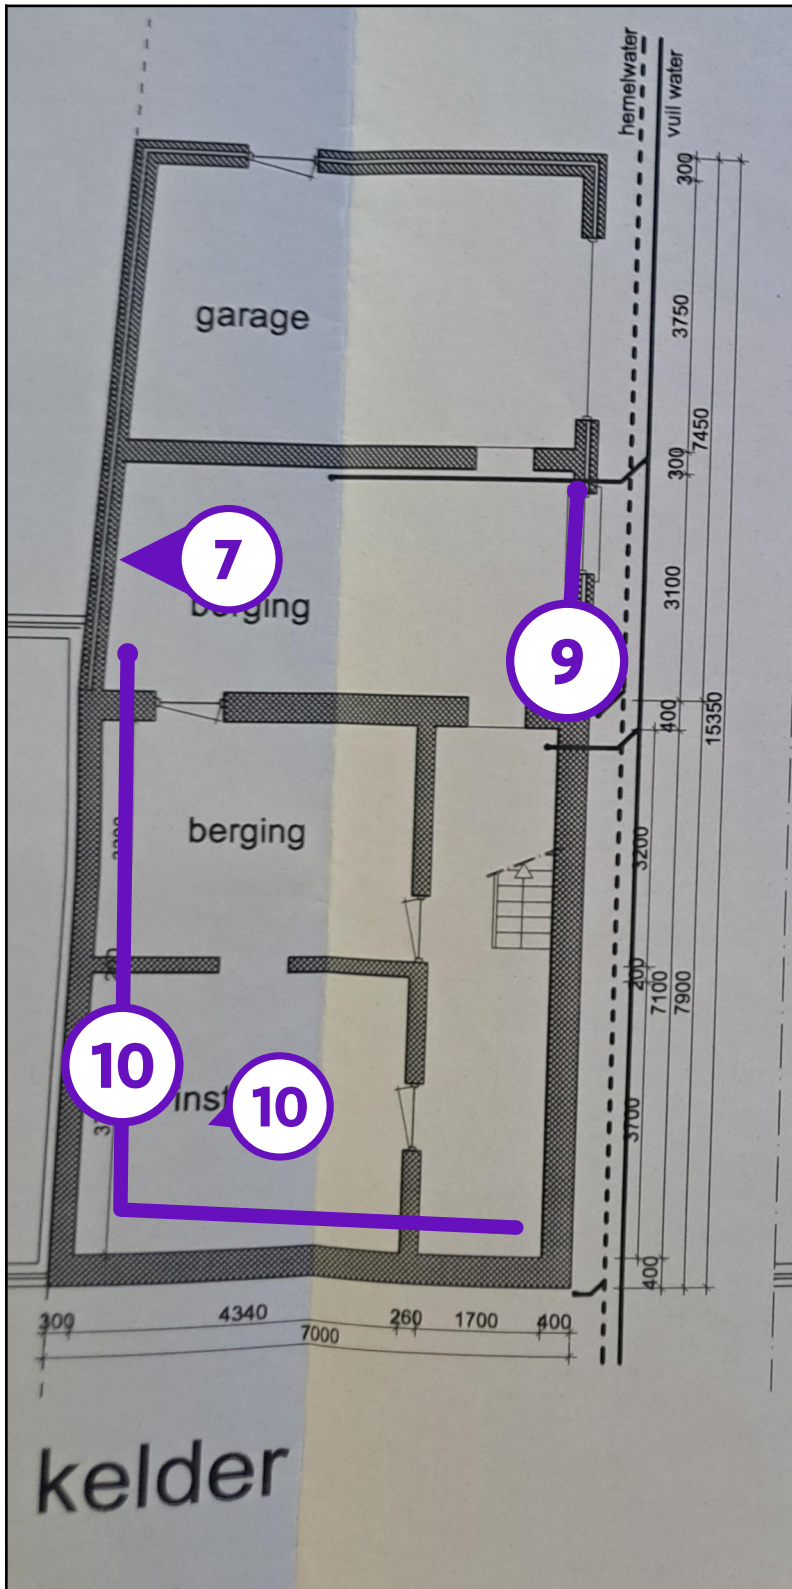
Plan 1.1: kelder

7. CV-brander (niet verdacht)	Overige ruimte of materiaal	-
9. siliconen ramen	Overige ruimte of materiaal	-
10. Leidingisolatie (niet asbestverdacht)	Overige ruimte of materiaal	-

2. Kachelkoord (niet asbestverdacht)	Advies	-
3. raamtabletten in natuursteen	Advies	-
5. Roofing dakbedekking	Geen asbest	-
5.1 Code: g242	Mengmonster	-
6. Pleisterwerk muren	Geen asbest	-
6.1 Code: g241	Mengmonster	-
9. siliconen ramen	Overige ruimte of materiaal	-

4. eventuele lijm faÃncetegels wc	Advies	-
------------------------------------	--------	---

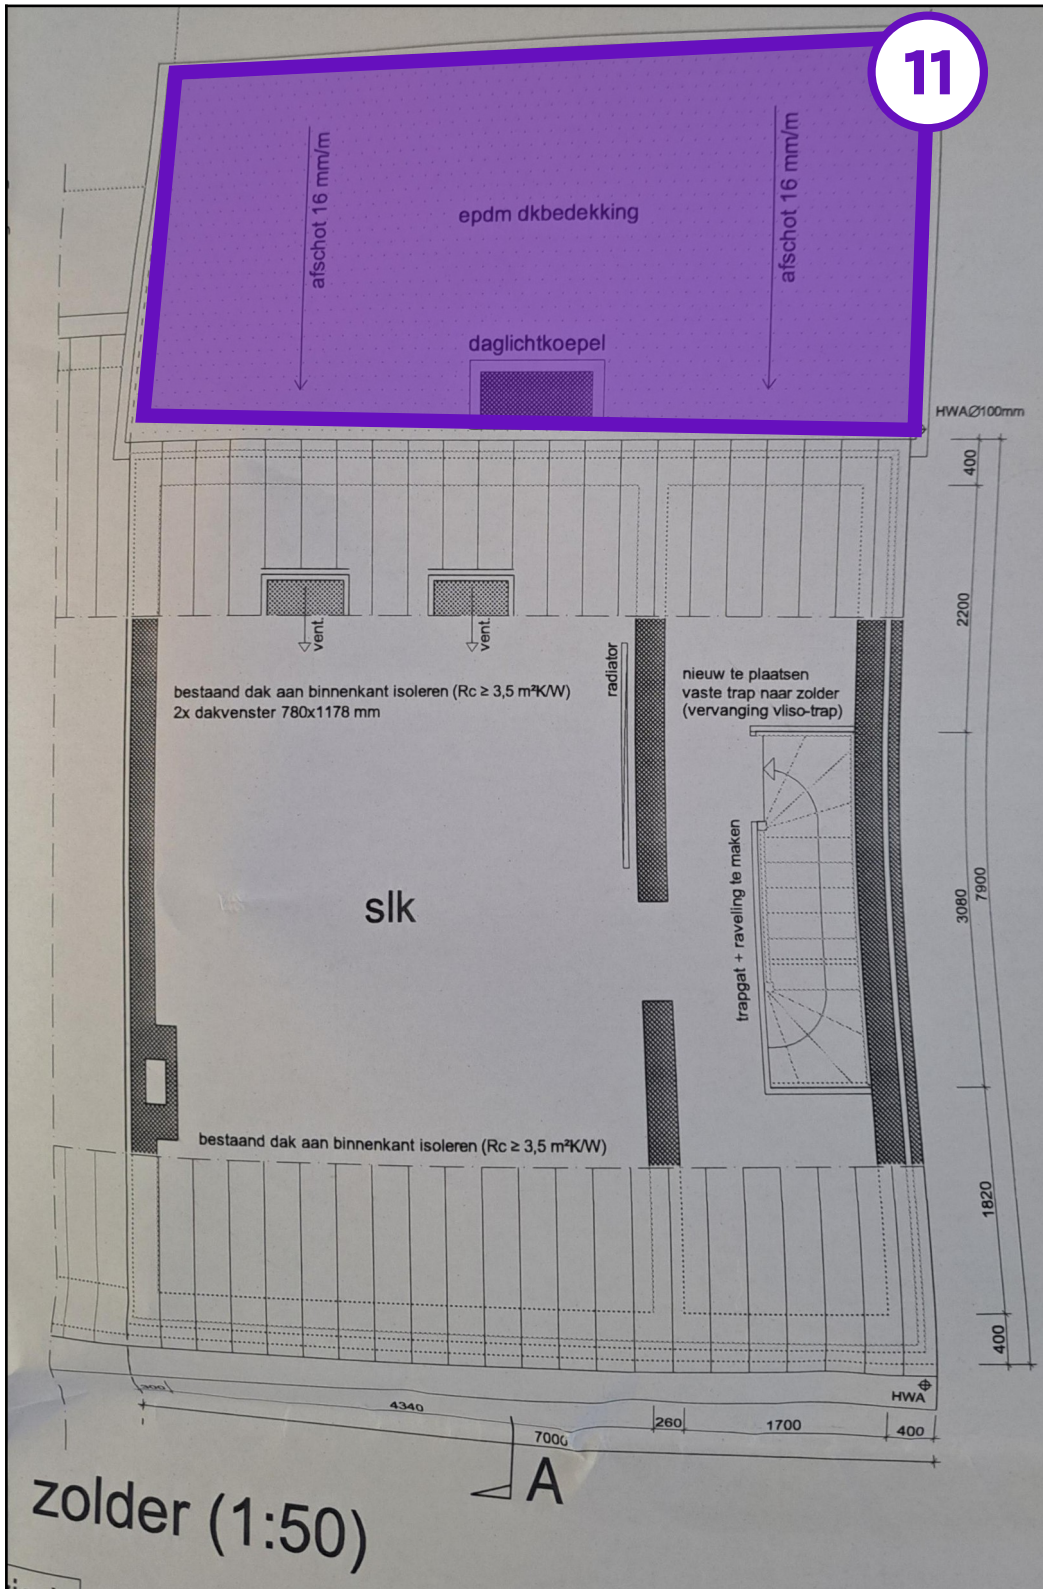
Plan 1.4: zolder

11. onderliggende roofinglagen	Overige ruimte of materiaal	-
--------------------------------	-----------------------------	---

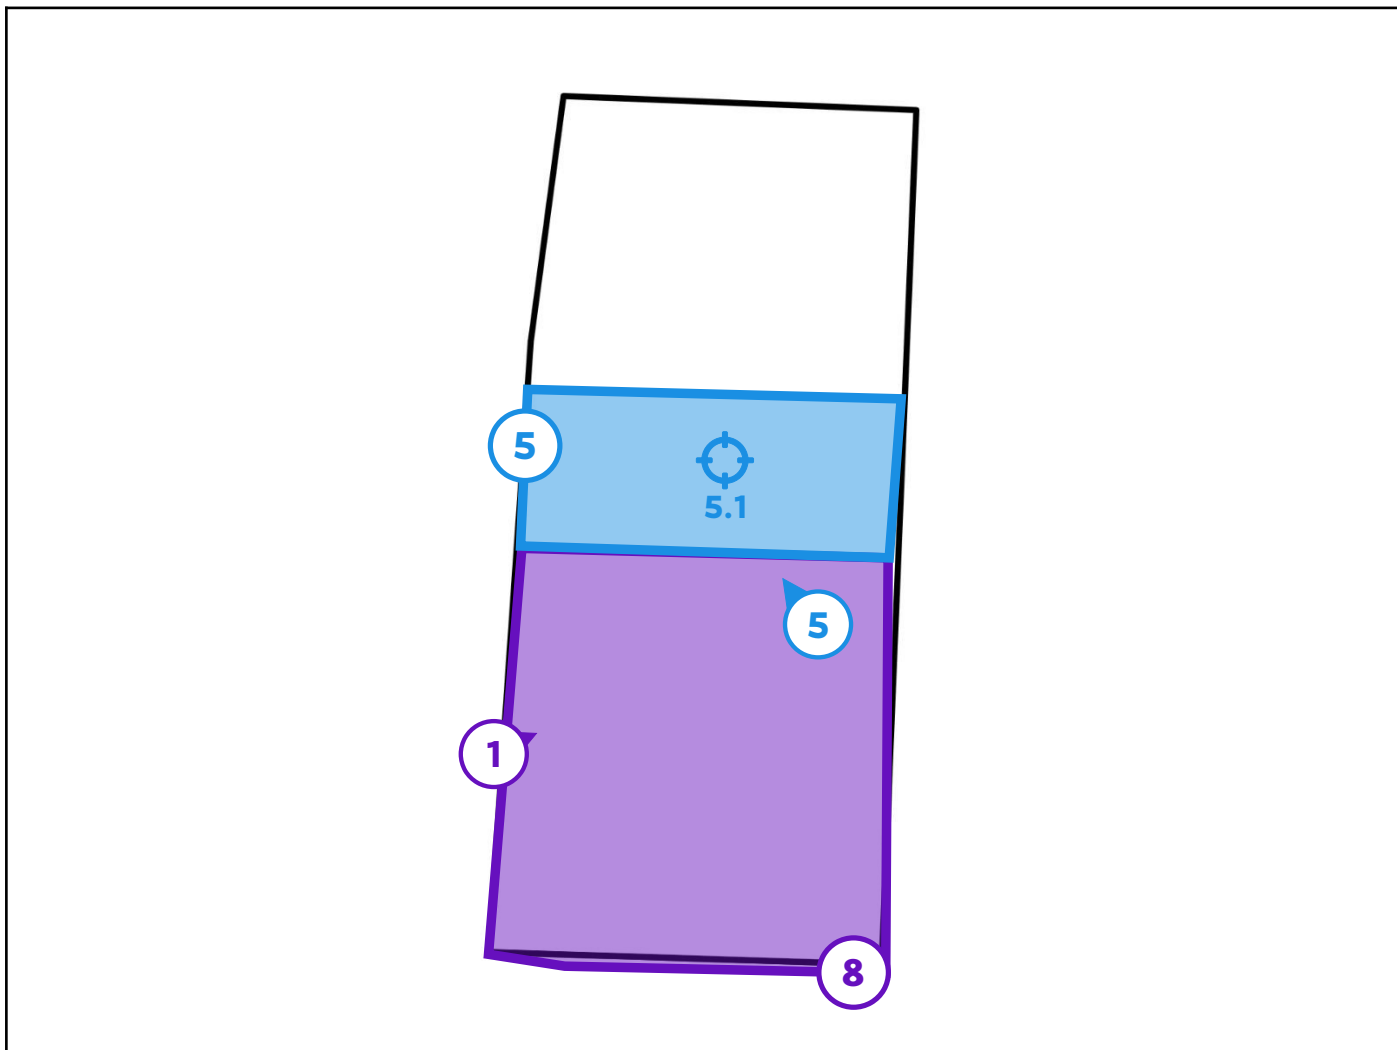
Plan 1.5: dakenplan

Beschrijving	Type	Actie
1. Schoorsteen rookgaskanaal	Beperking	-
5. Roofing dakbedekking	Geen asbest	-
5.1 Code: g242	Mengmonster	-
8. Onderdak (niet-asbestverdacht)	Overige ruimte of materiaal	-
