Asbestinventarisatetest

Kerkstraat 26, 3770 Riemst

Attestnummer : 20260413-000334.000

Zone 1: Hoofdgebouw

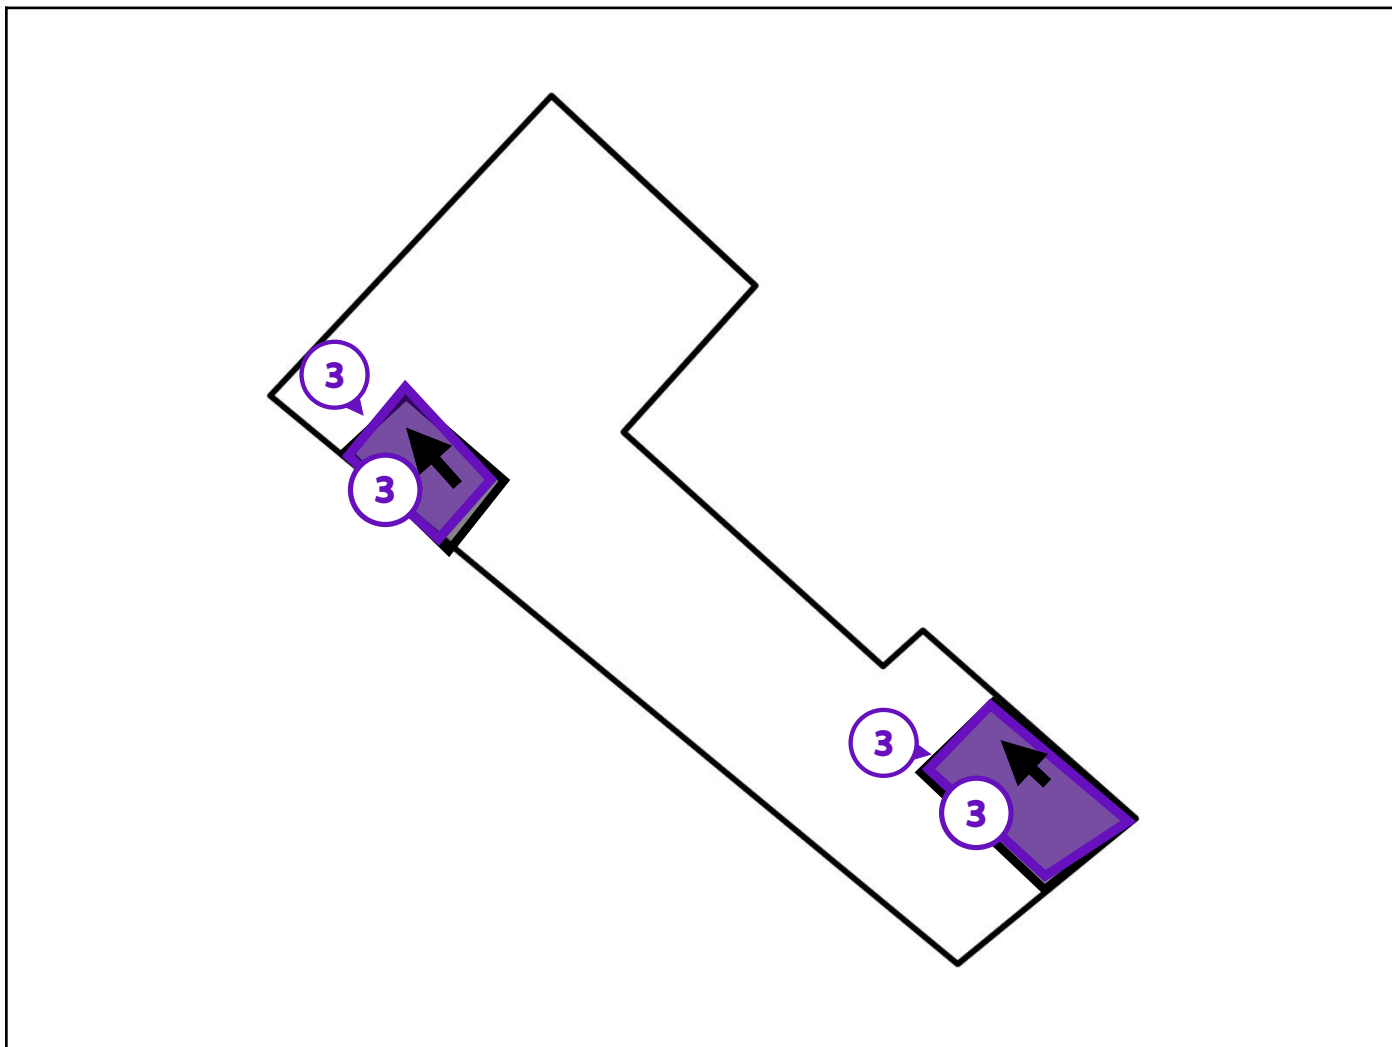
Plan 1.1: kelder

Beschrijving	Type	Actie
3. kelderberging	Advies	-

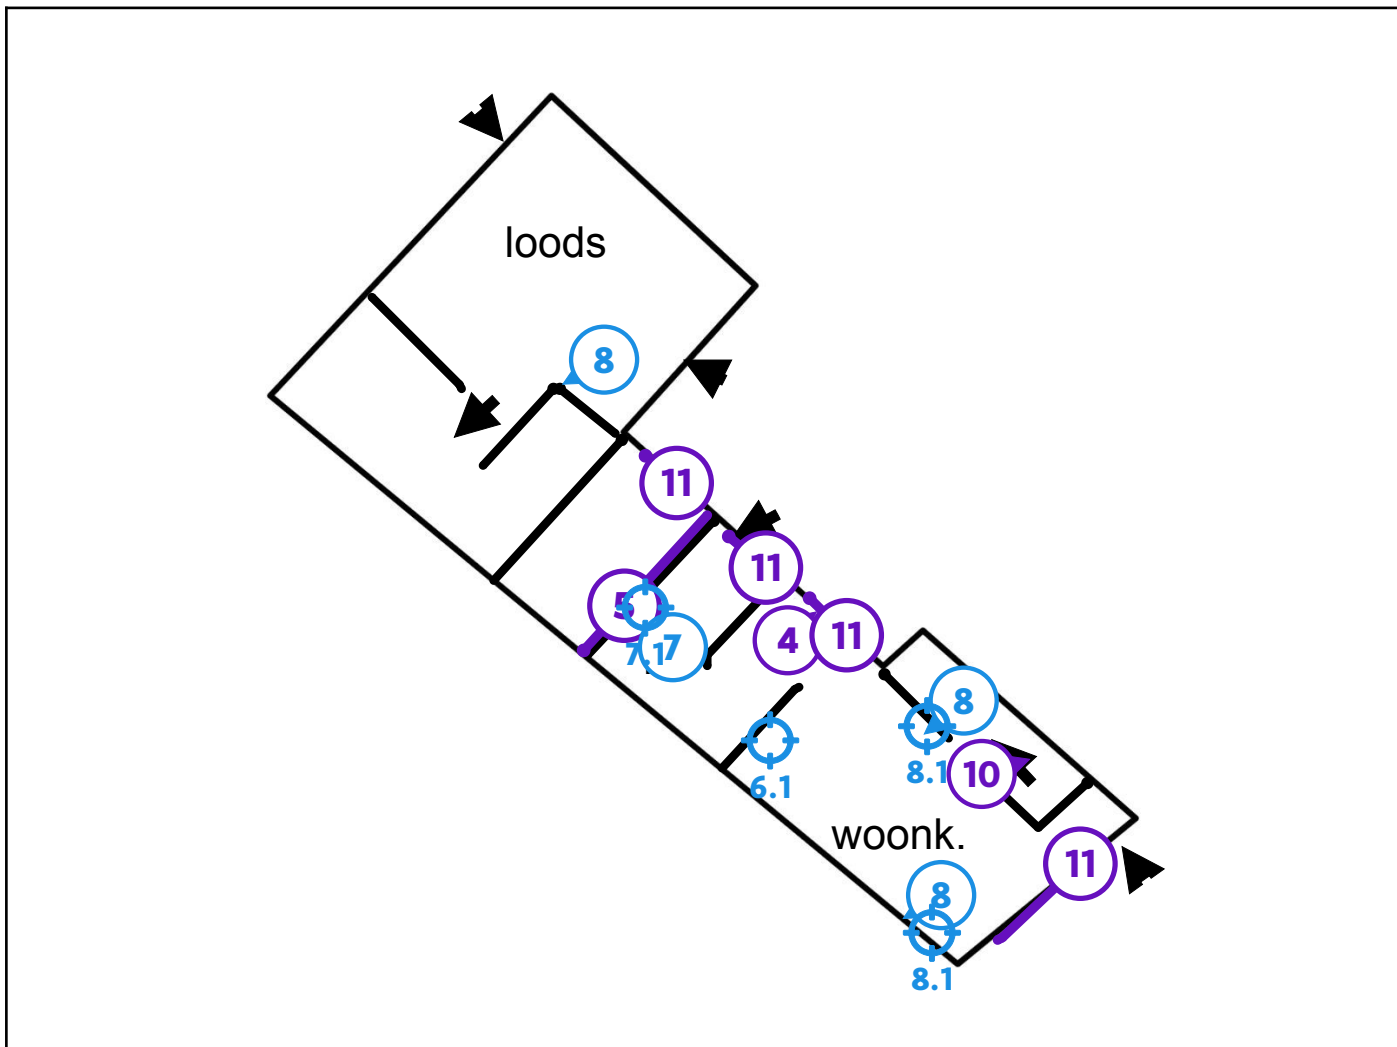
Plan 1.2: nv0

Beschrijving	Type	Actie
4. raamtabletten in natuursteen	Advies	-
5. eventuele tegellijm of wandtegels keuken	Advies	-
6. Pleisterwerk wanden	Geen asbest	-
6.1 Code: g231	Mengmonster	-
7. Anti-dreunplaatje	Geen asbest	-
7.1 Code: g232	Puntmonster	-
8. Bakeliet schakelaars en radiatorknoppen	Geen asbest	-

8.1 Code: g233	Mengmonster	-
10. CV-brander (niet verdacht)	Overige ruimte of materiaal	-
11. siliconen ramen	Overige ruimte of materiaal	-

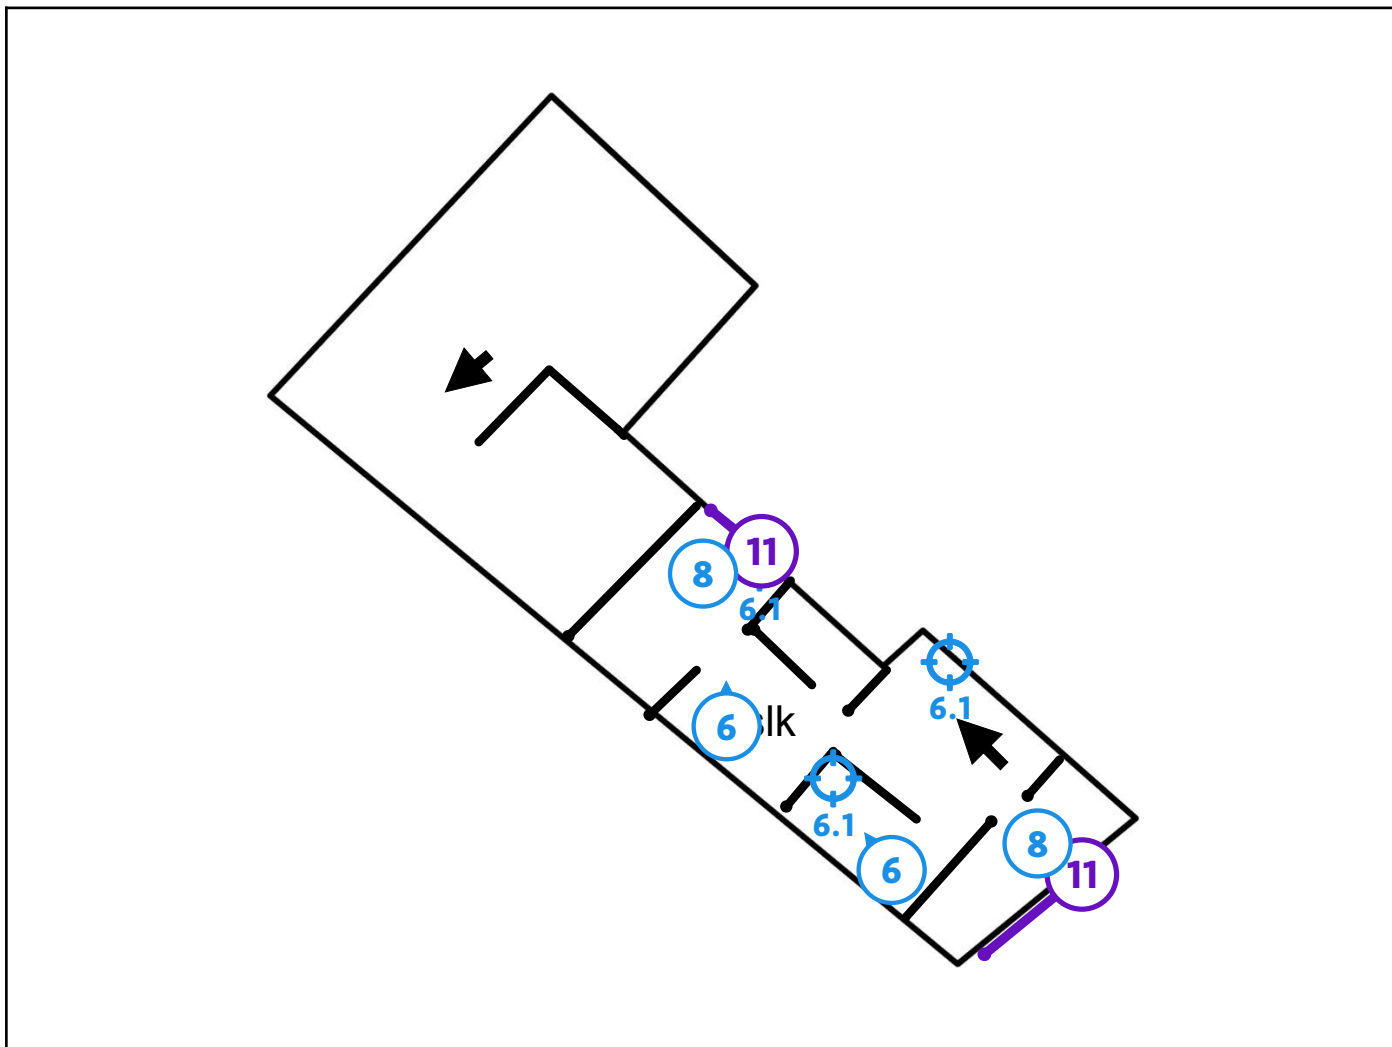
Plan 1.3: nv1

Beschrijving	Type	Actie
6. Pleisterwerk wanden	Geen asbest	-
6.1 Code: g231	Mengmonster	-
8. Bakeliet schakelaars en radiatorknoppen	Geen asbest	-
11. siliconen ramen	Overige ruimte of materiaal	-

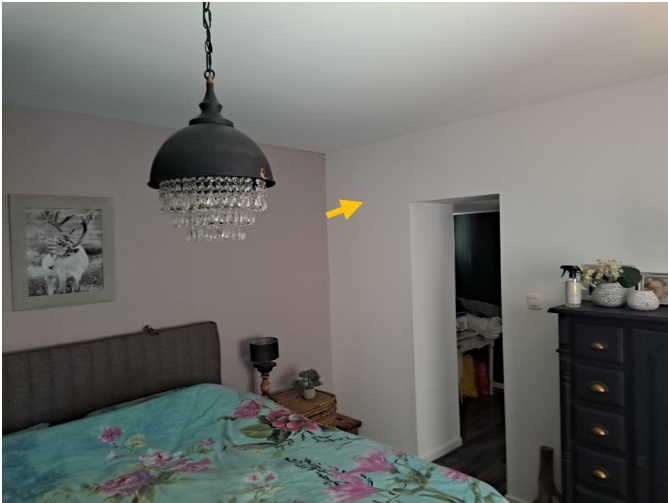
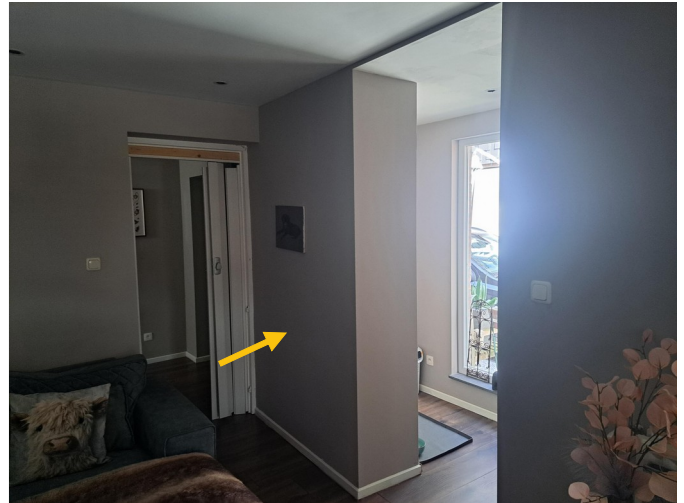
Fiche 6: Pleisterwerk wanden

Geen asbest

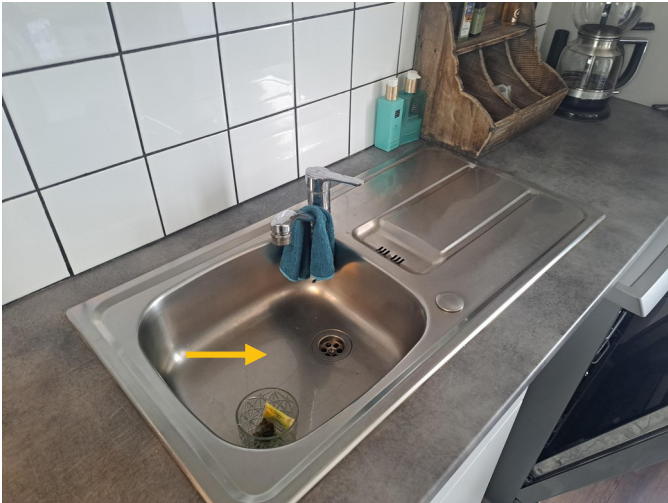
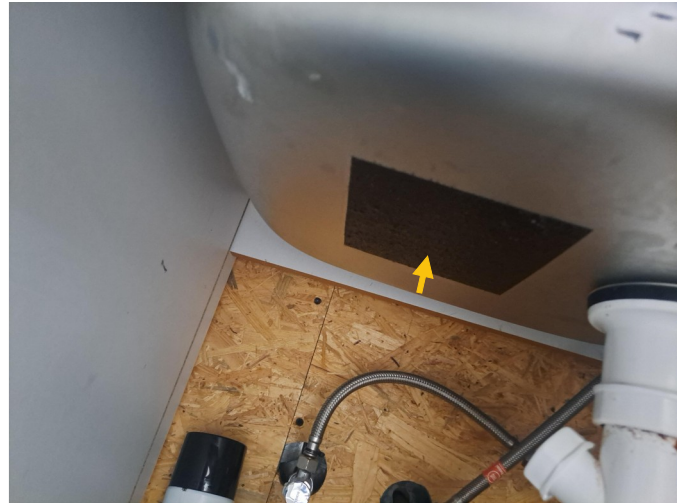
Fiche 7: Anti-dreunplaatje

Geen asbest

Beschrijving	Anti-dreunplaatje
Omgeving	Binnen
Primaire drager	Sanitaire infrastructuur en uitrusting (toe- en afvoer)
Bindmiddel van materiaal	Bitumen (roofing, teer, asfalt)
Gebondenheid op basis van bindmiddel	Hecht
Hoeveelheid (gewicht - aantal)	<ul style="list-style-type: none">• 0,50 kg - 1 stuk
Totaal gewicht	0,50 kg
Identificatiemethode	Een monstername door de asbestdeskundige met laboanalyse door een asbestlabo.
Destructieve handeling voor identificatie	Nee
Opmerking	De hoeveelheid is een zo nauwkeurig mogelijke opmeting, waar evenwel kleine afwijkingen op mogelijk zijn.

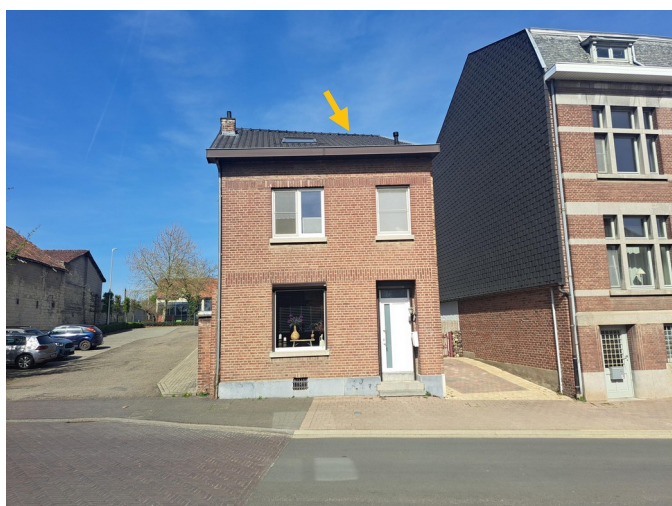
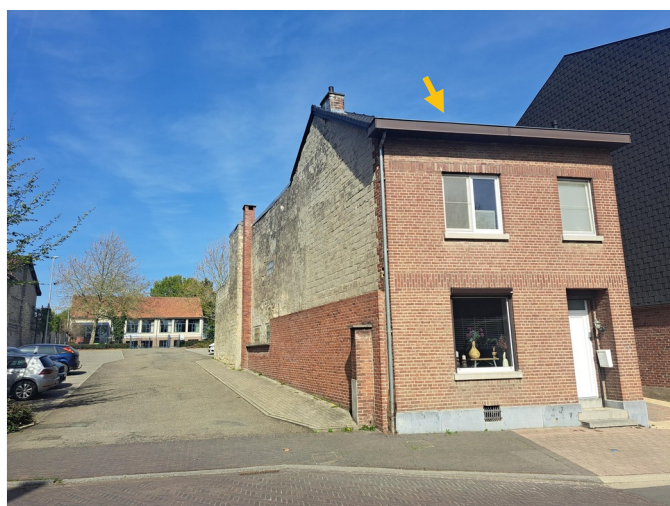
Beschrijving	Notitie	Terug te vinden op plannen
Fiche 9: Dakbedekking in dakpannen (niet verdacht)	De dakbedekking is niet-asbestverdacht.	Plan 1.4: dakenplan
Fiche 10: CV-brander (niet verdacht)	De CV-brander bevat geen asbestverdachte materialen.	Plan 1.2: nv0
Fiche 11: siliconen ramen	-	Plan 1.2: nv0 Plan 1.3: nv1

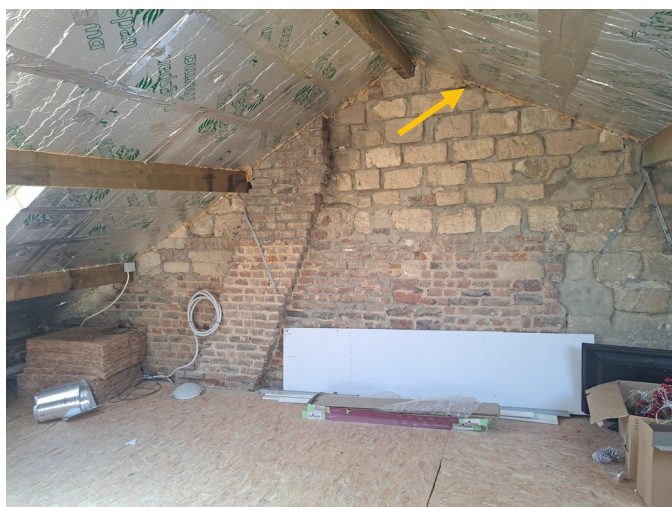
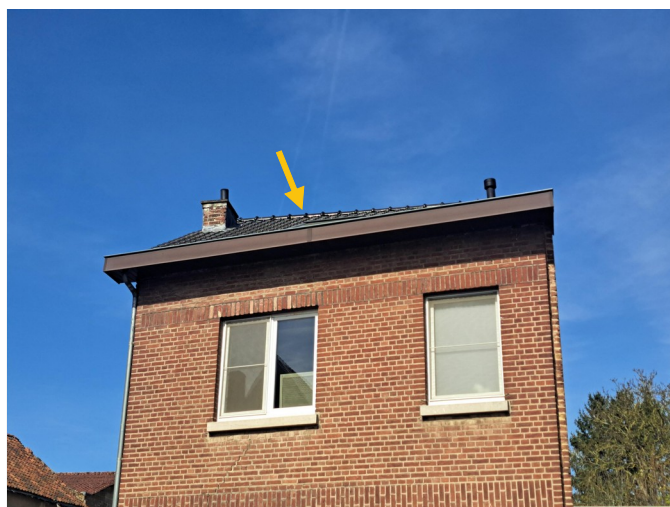
Beschrijving	Notitie	Terug te vinden op plannen
Fiche 12: Onderdak (niet-asbestverdacht)	Bij het optillen van een dakpan werd geen asbestverdacht onderdak aangetroffen. Omdat dit slechts een deel van de volledige dakconstructie betreft, is het mogelijk dat er op niet-onderzochte plaatsen toch nog een (deel van een) asbestverdacht onderdak aanwezig is. Laat dit bij werken nakijken door een bevoegd technicus.	Plan 1.4: dakenplan
Fiche 13: Liftinfrastructuur (niet aanwezig)	Er is geen liftinfrastructuur aanwezig op de inspectielocatie.	-
Fiche 14: Leidingisolatie (niet aanwezig)	Er is geen waarneembare asbestverdachte leidingisolatie aanwezig.	-
