Asbestinventarisatetest

Schijfstraat 6, 3621 Lanaken

Attestnummer : 20260407-000315.000

Uitgegeven op : 07.04.2026

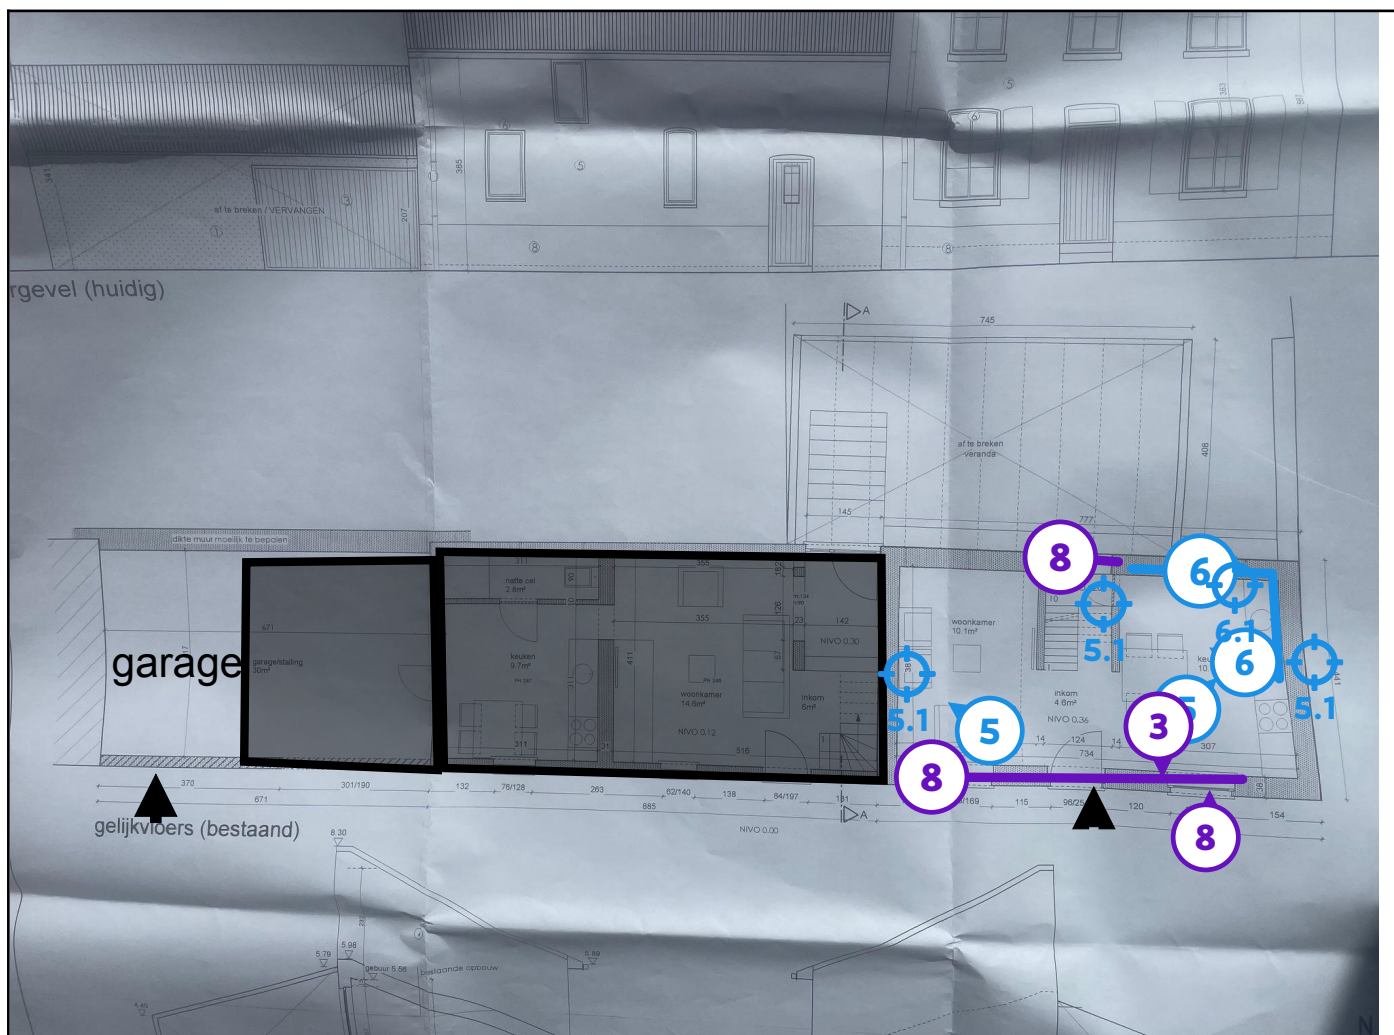
Plan 1.1: nv0

Beschrijving	Type	Actie
3. raamtabletten in natuursteen	Advies	-
5. Pleisterwerk wanden	Geen asbest	-
5.1 Code: g111	Mengmonster	-
6. tegellijm wandtegels badkamer en keuken	Geen asbest	-
6.1 Code: g113	Mengmonster	-
8. siliconen ramen	Overige ruimte of materiaal	-

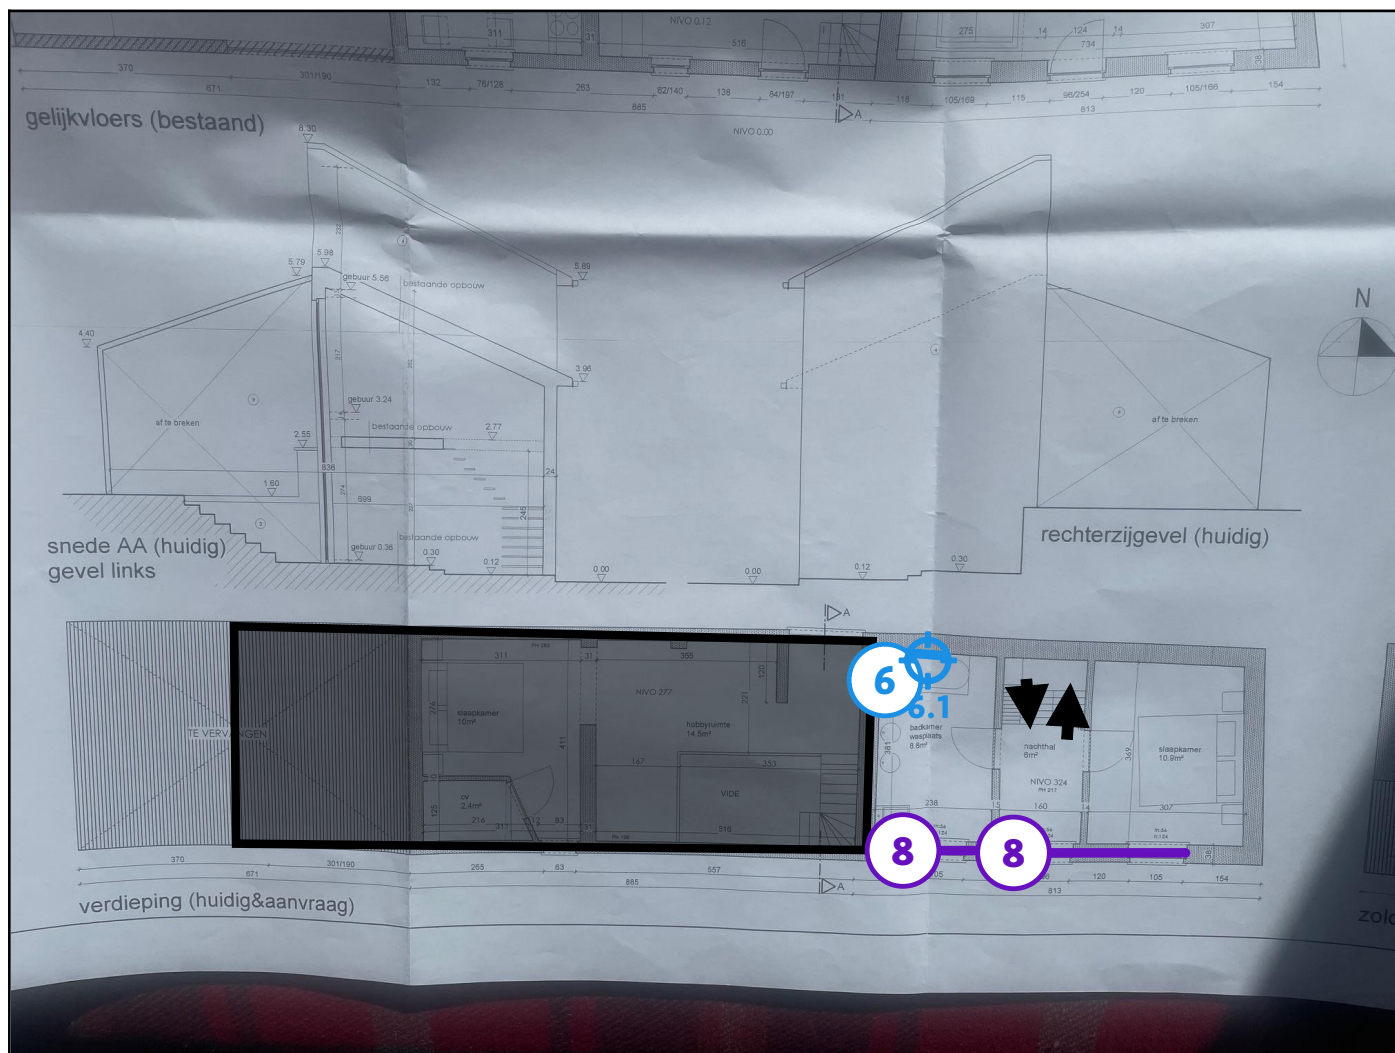
Plan 1.2: nv1

Beschrijving	Type	Actie
6. tegellijm wandtegels badkamer en keuken	Geen asbest	-
6.1 Code: g113	Mengmonster	-
8. siliconen ramen	Overige ruimte of materiaal	-

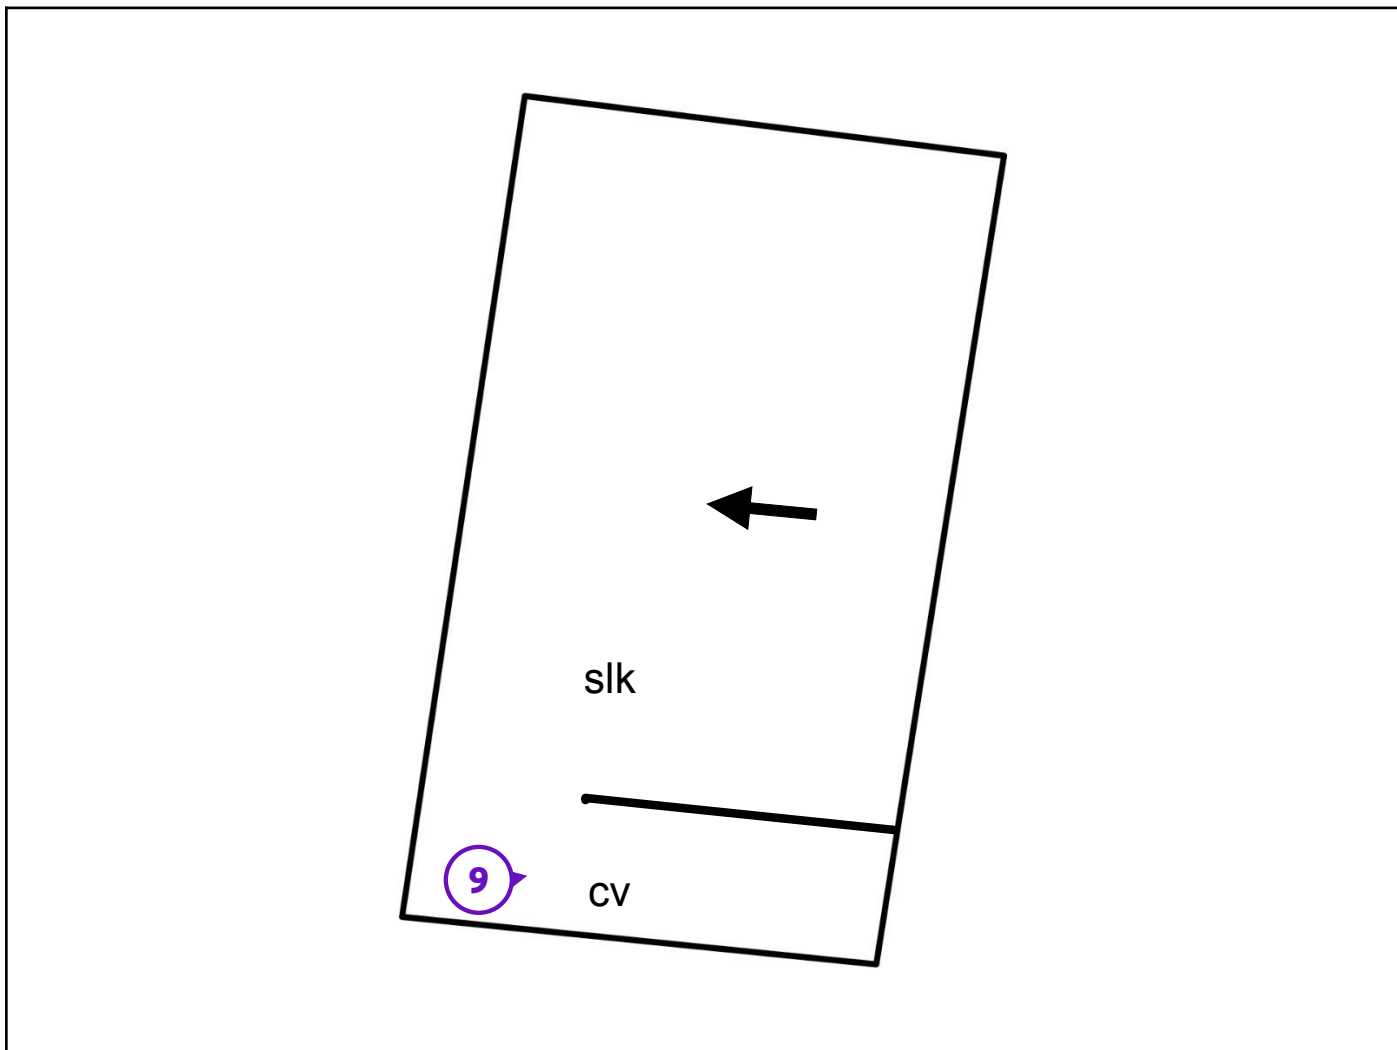
Plan 1.3: zolder

Beschrijving	Type	Actie
9. CV-brander (niet verdacht)	Overige ruimte of materiaal	-

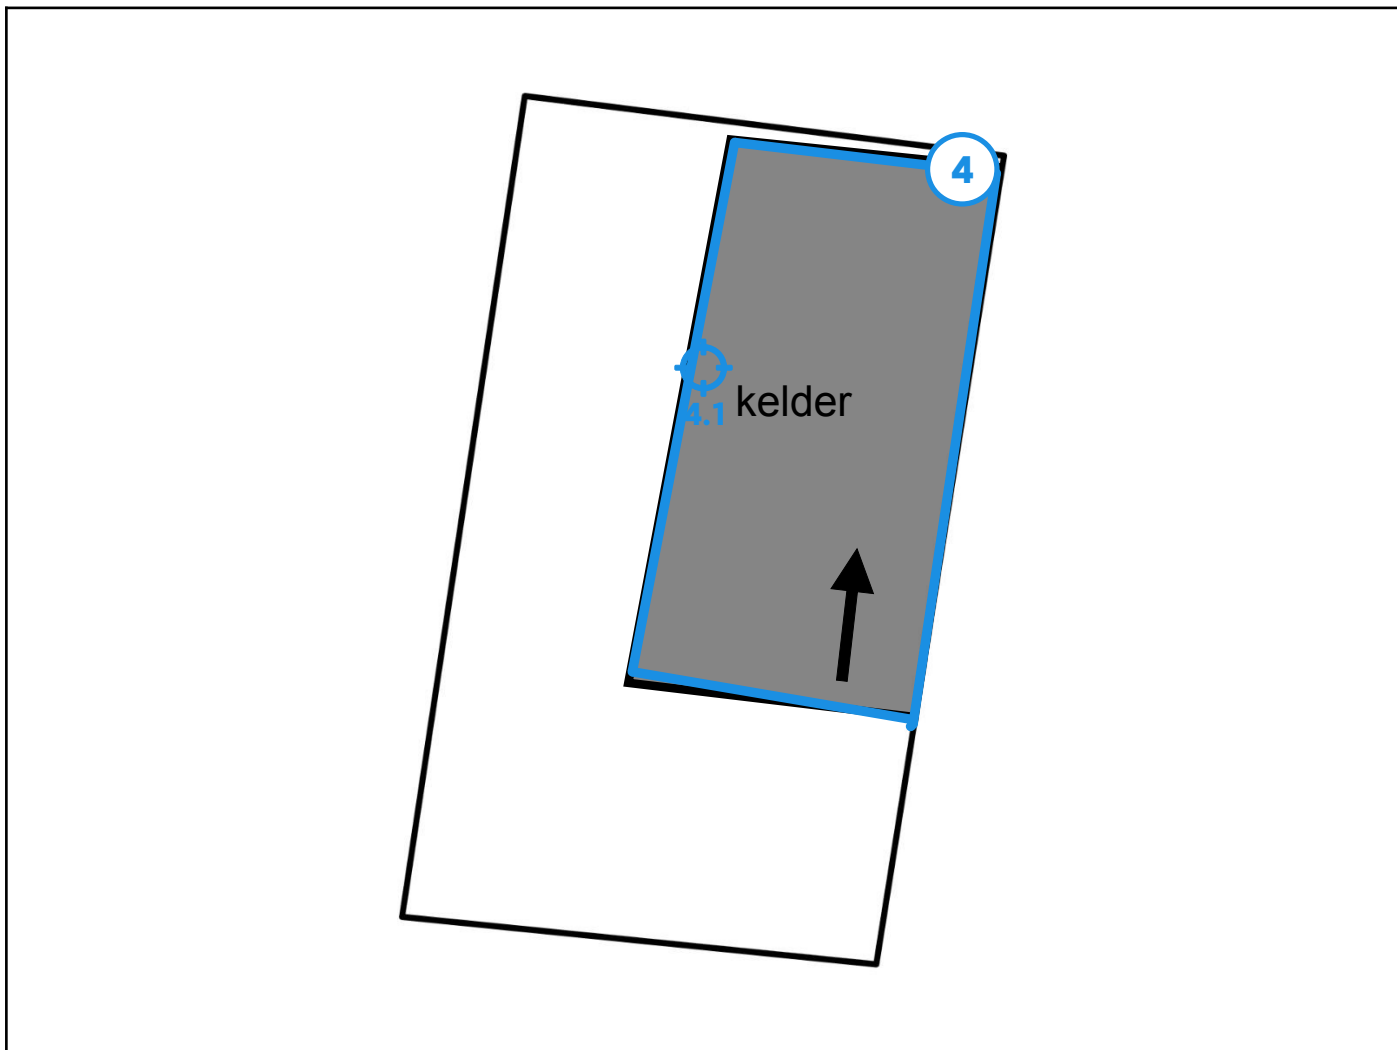
Plan 1.4: kelder

Beschrijving	Type	Actie
4. gevelplint en keldermuren in cement	Geen asbest	-
4.1 Code: g112	Mengmonster	-

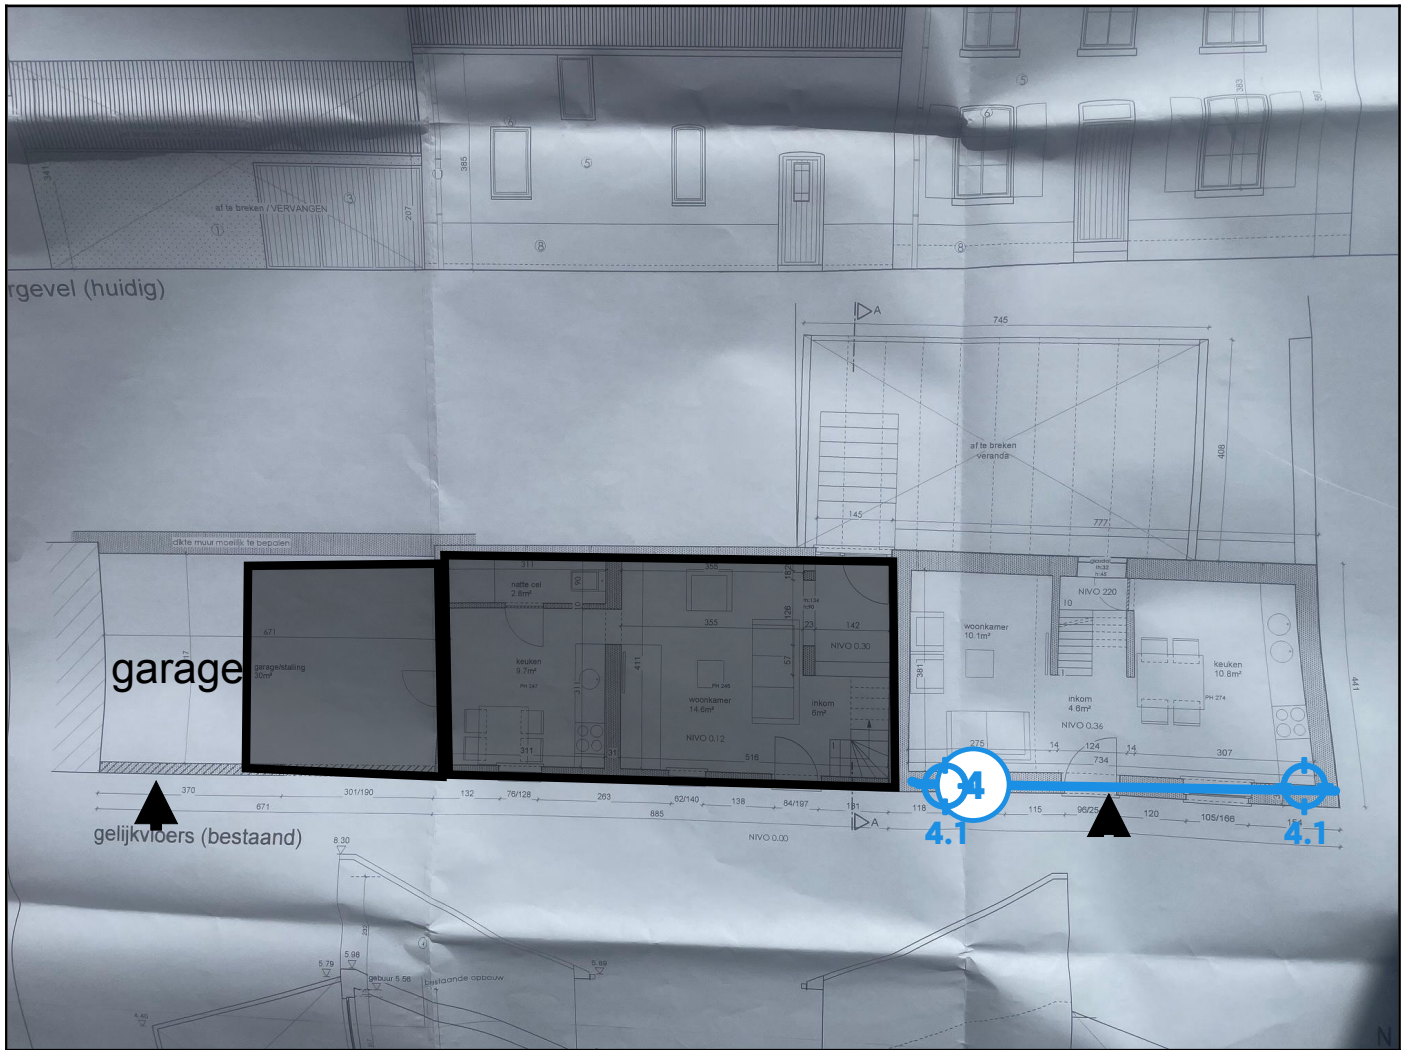
Plan 1.6: nv0 kopie

Beschrijving	Type	Actie
4. gevelplint en keldermuren in cement	Geen asbest	-
4.1 Code: g112	Mengmonster	-
