Asbestinventarisatetest

Gelooslaan 28, 3630 Maasmechelen

Attestnummer : **20250617-000113.000**

Uitgegeven op : **17.06.2025**

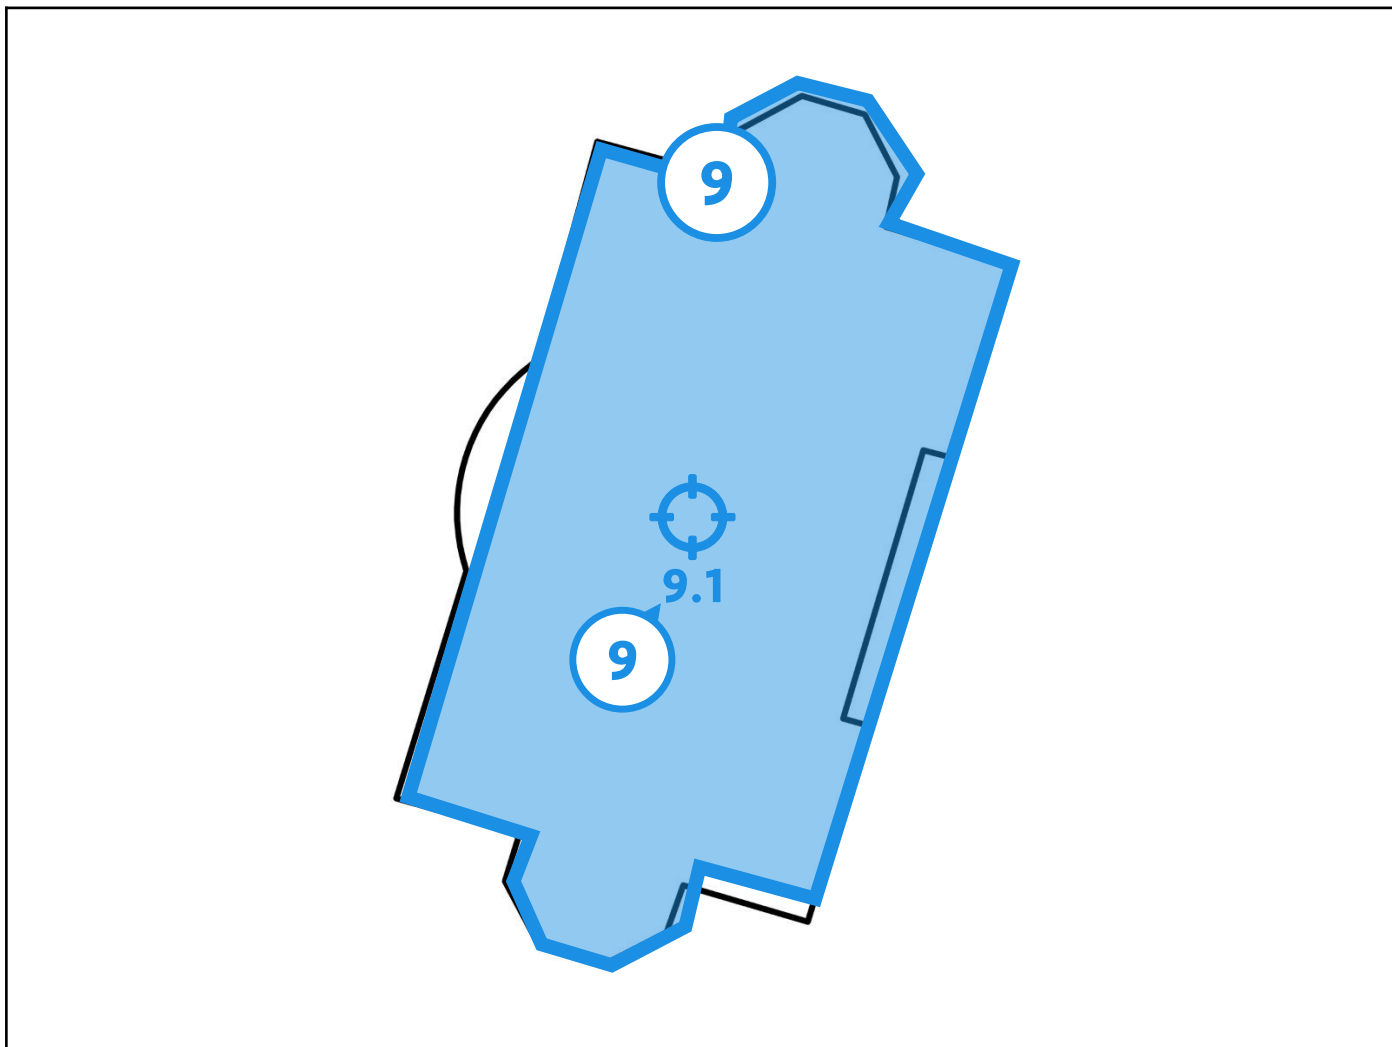
Plan 1.1: dakenplan

Beschrijving	Type	Actie
9. Onderdak type menuiserie	Geen asbest	-
9.1 Code: b642	Puntmonster	-

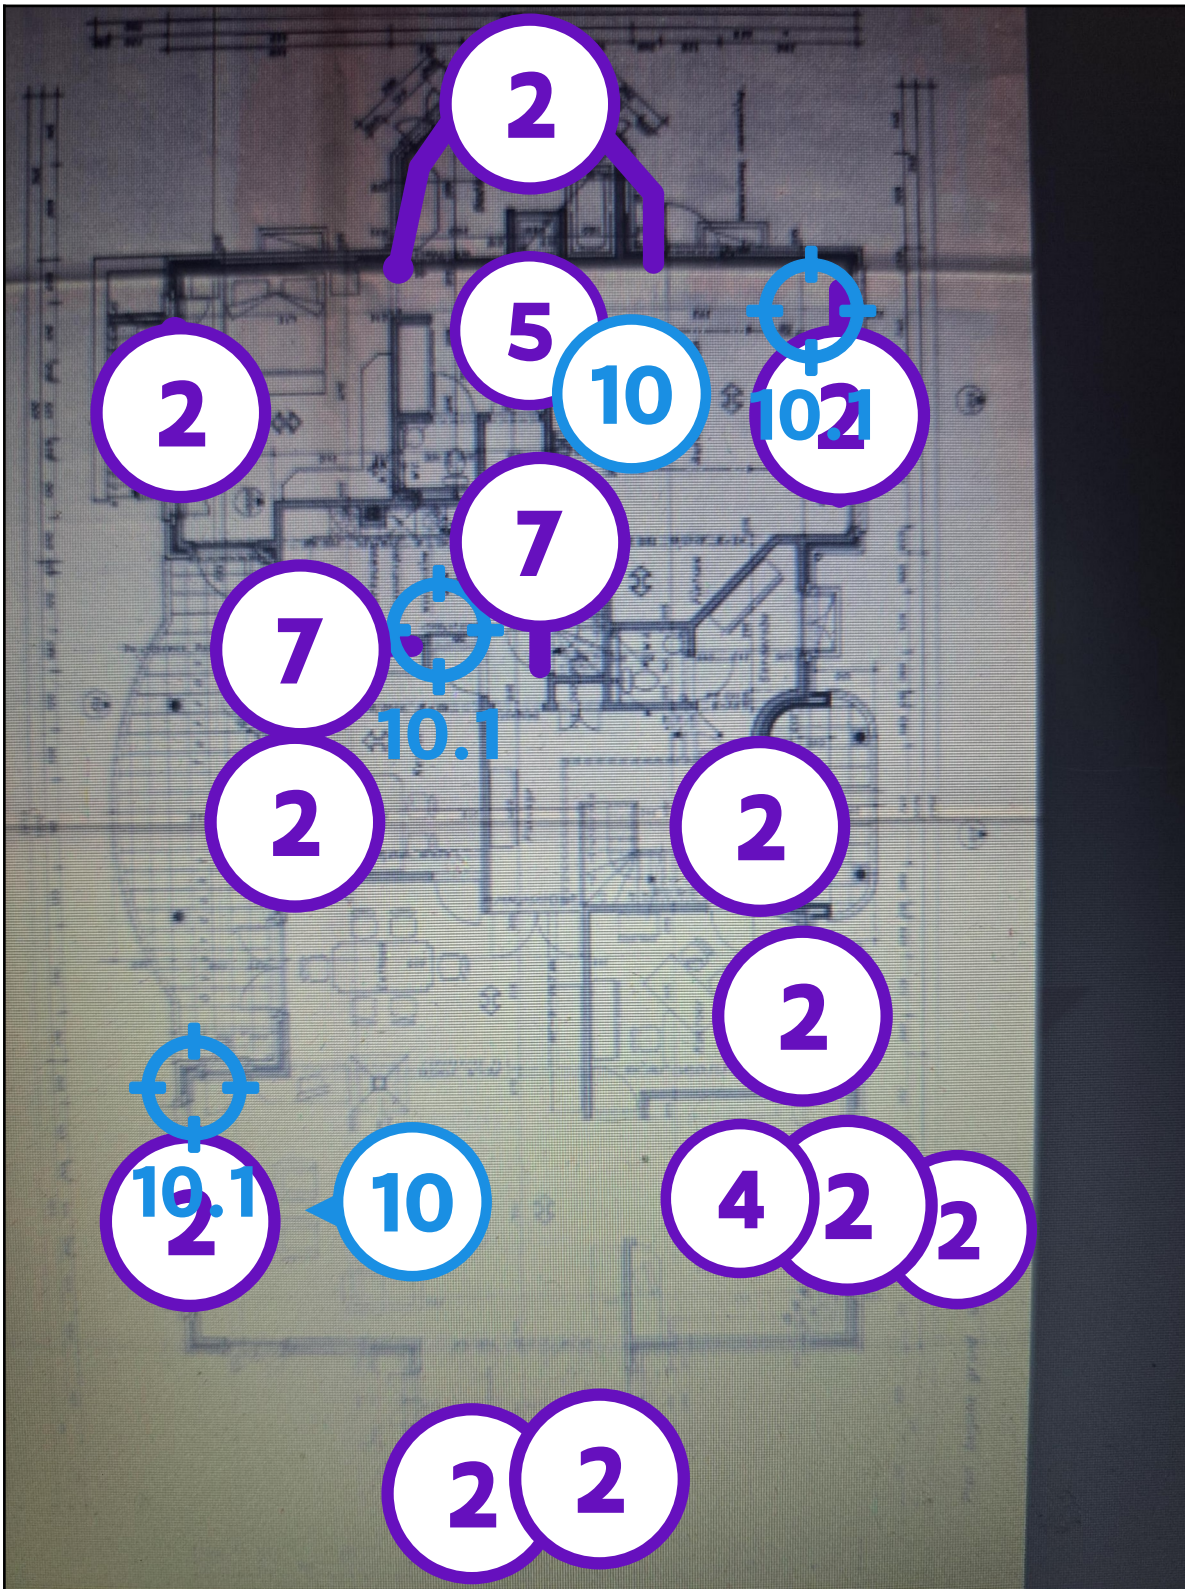
Plan 1.2: nv0

2. siliconen ramen	Advies	-
4. raamtabletten in natuursteen	Advies	-
5. Plafonds uit niet asbestverdacht materiaal	Advies	-
7. eventuele tegellijn achter wandtegels badkamer en wc	Advies	-
10. pleister wanden	Geen asbest	-
10.1 Code: b641	Mengmonster	-

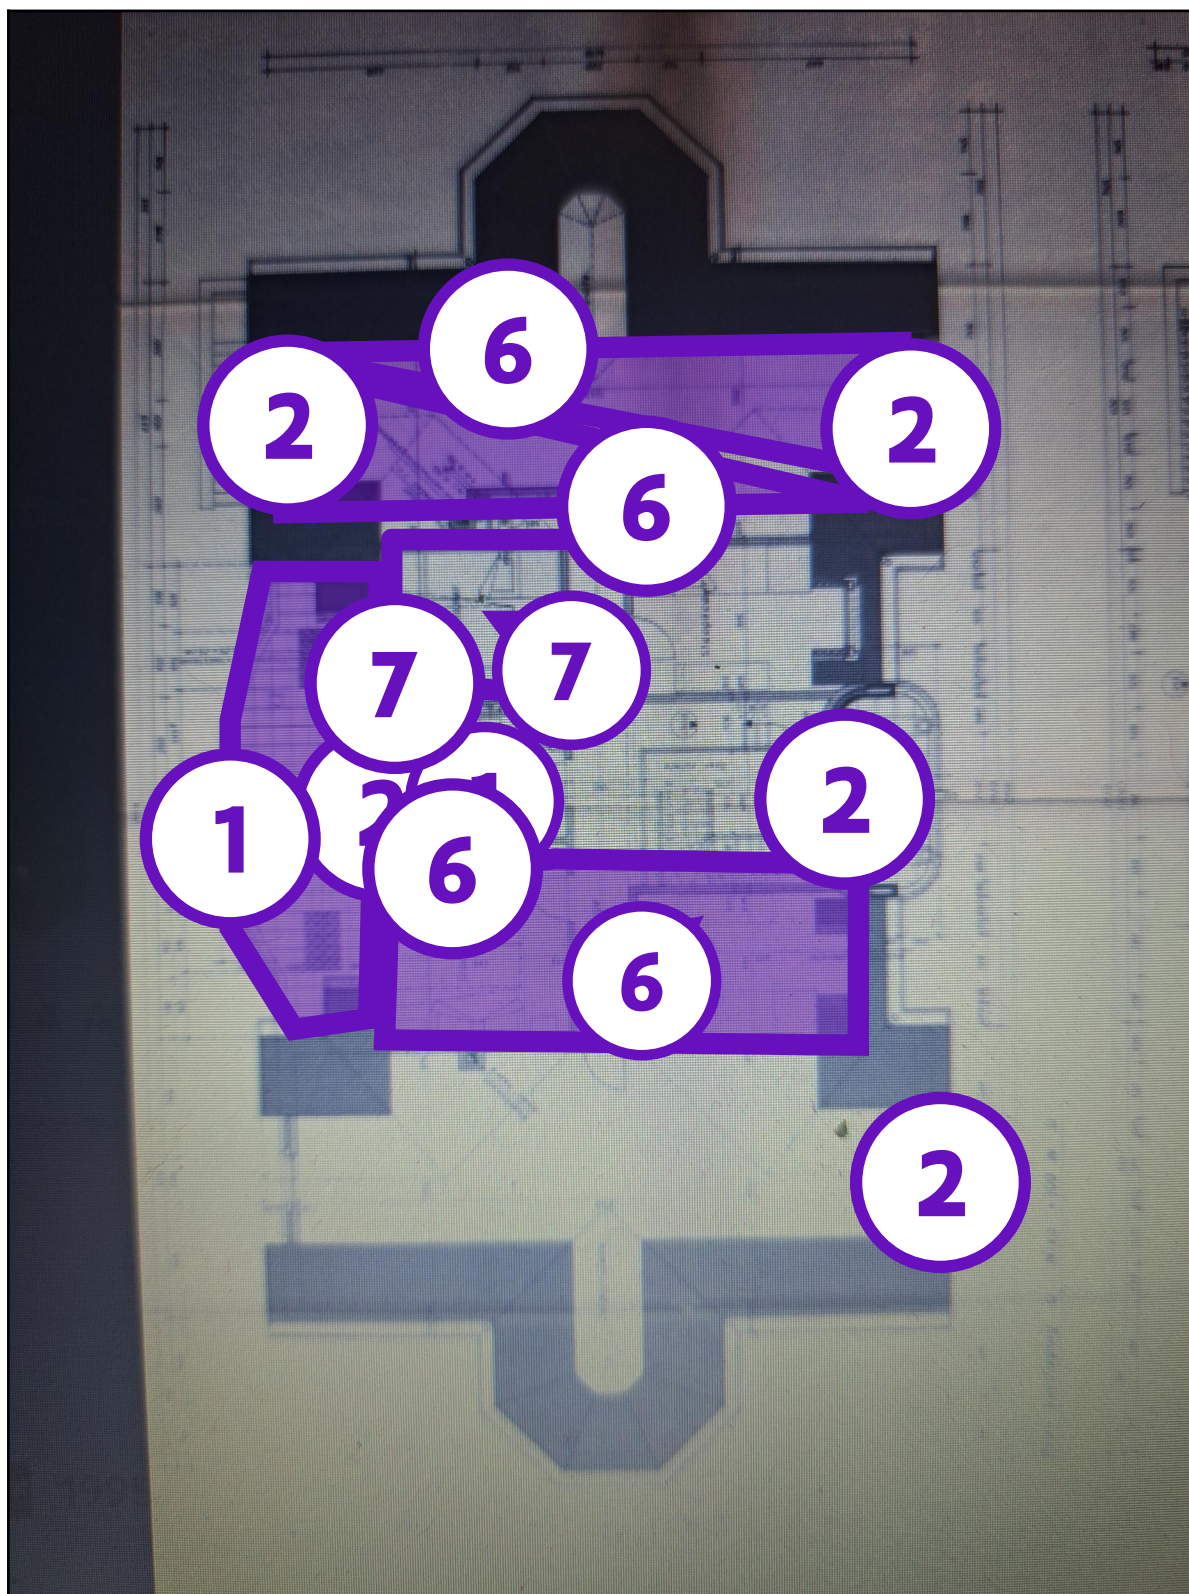
Plan 1.3: nv1

1. dakbedekking onder terras	Beperking	-
2. siliconen ramen	Advies	-
6. Vloerzeil in 3 slaapkamers (niet asbestverdacht)	Advies	-
7. eventuele tegellijm achter wandtegels badkamer en wc	Advies	-
