Asbestinventarisatetest

Geraertsstraat 90, 3600 Genk

Attestnummer : 20260424-000324.000

Uitgegeven op : 24.04.2026

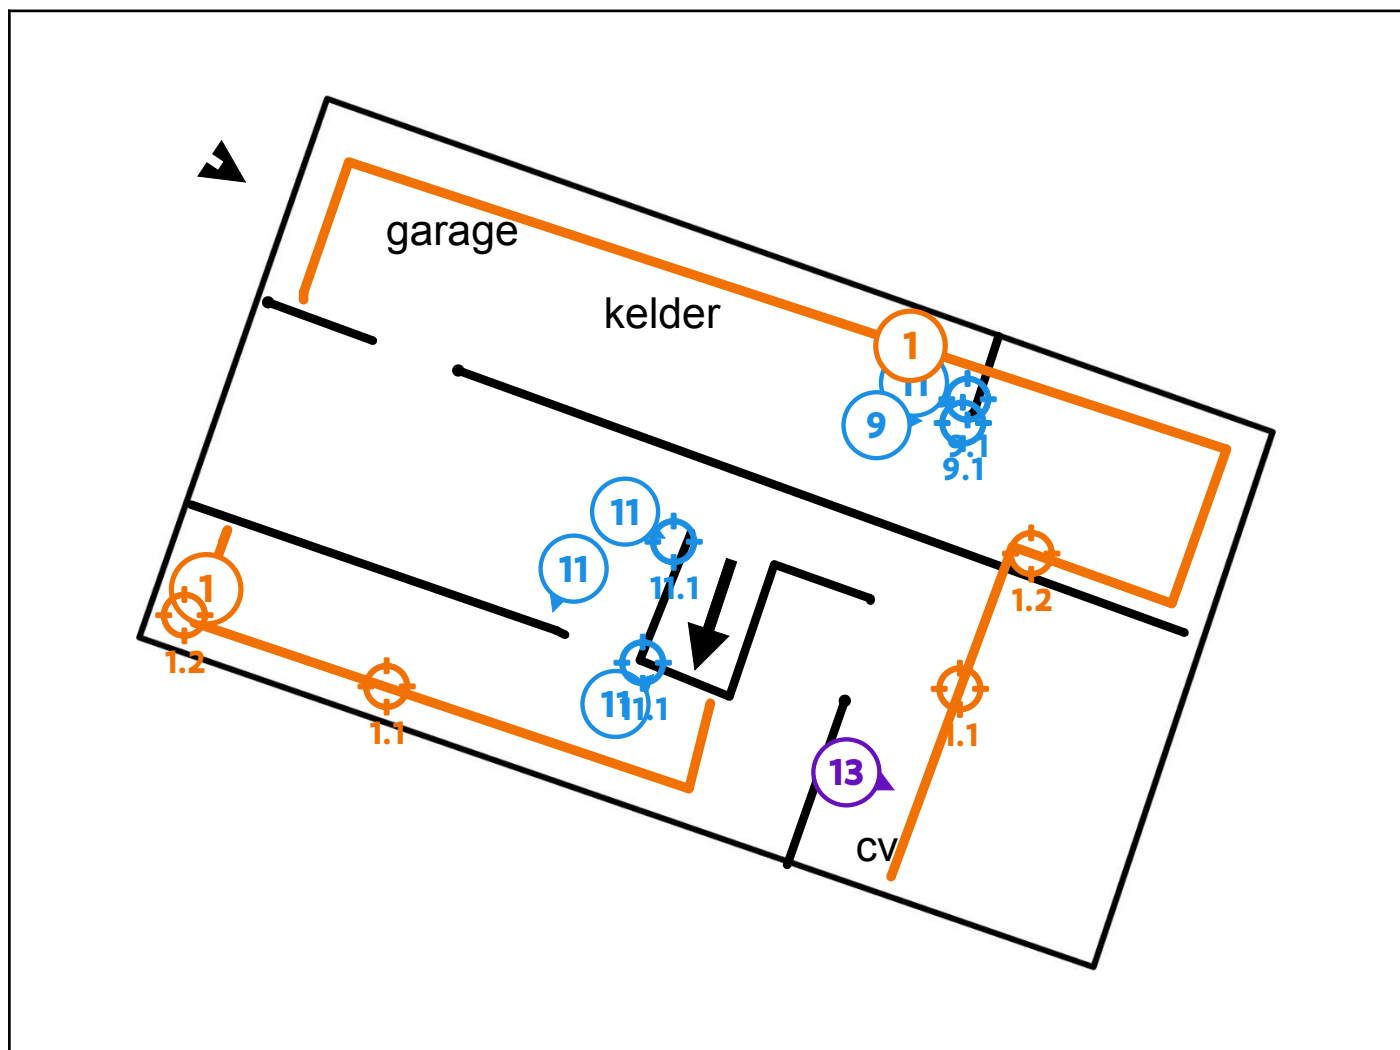
Plan 1.1: kelder

Beschrijving	Type	Actie
1. Leidingisolatie in gips	Asbestmateriaal	Verwijderen
1.1 Code: g392 recht	Mengmonster	-
1.2 Code: g393 bocht	Mengmonster	-
9. Bakeliet zekeringkast	Geen asbest	-
9.1 Code: g394a	Mengmonster	-
11. Bakeliet afdekplaatjes electra en radiatorknoppen en lampeffittings	Geen asbest	-

11.1 Code: g394	Mengmonster	-
13. CV-brander (niet verdacht)	Overige ruimte of materiaal	-

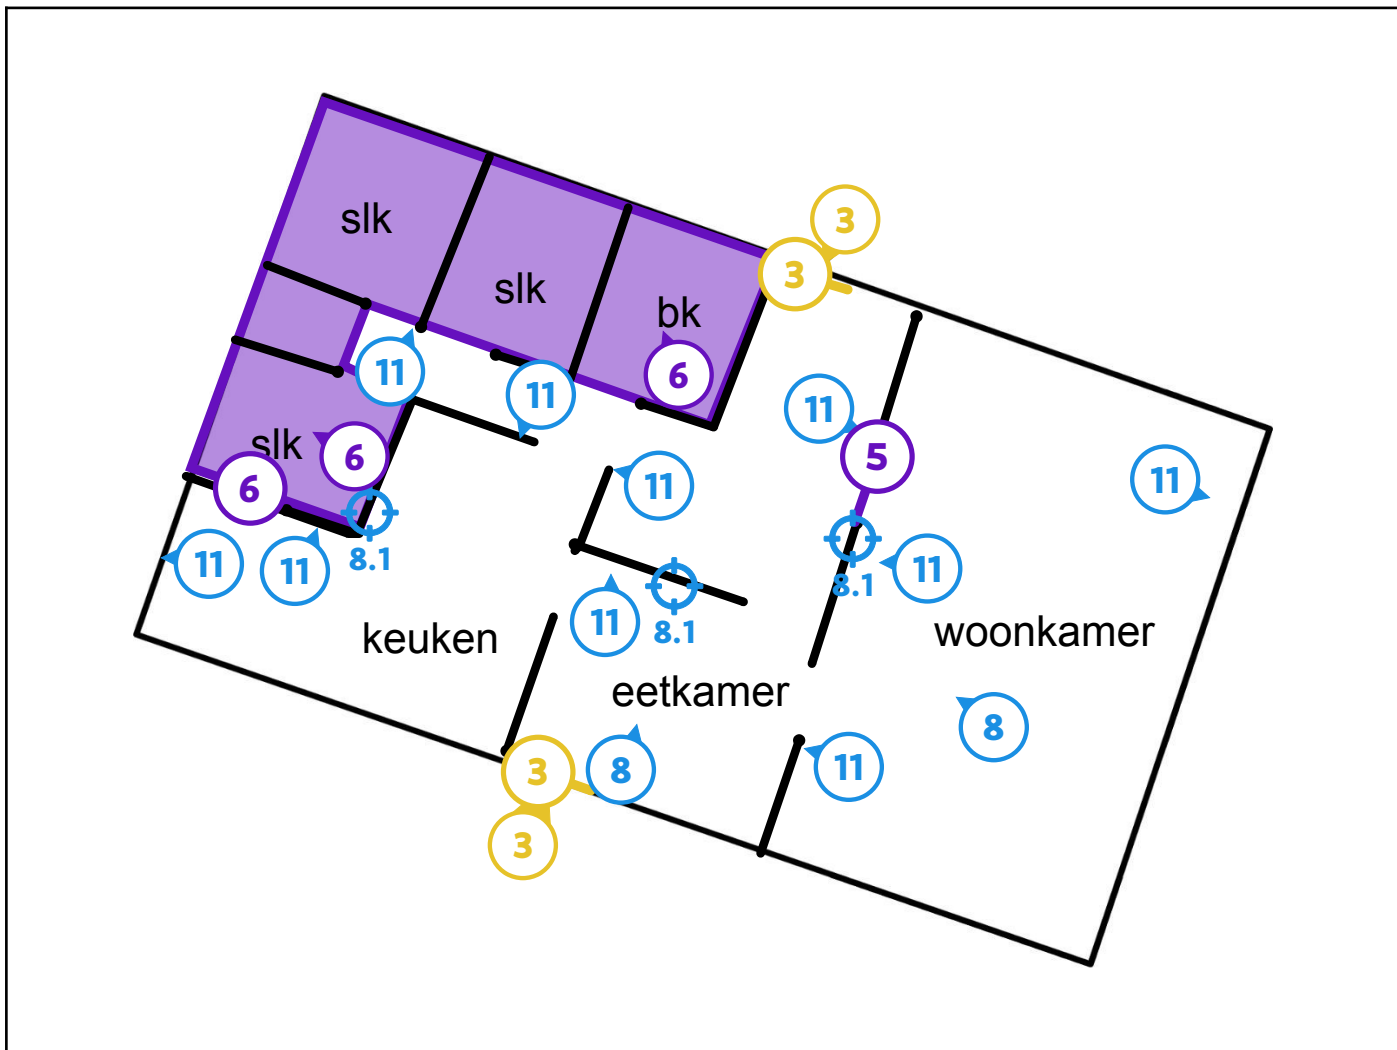
Plan 1.2: nv0

Beschrijving	Type	Actie
3. 2 deurpanelen (type Glasal)	Asbestmateriaal	Zorgvuldig beheren
5. raamtabletten en deurdorpels in natuursteen	Advies	-
6. Vloerzeilen (niet asbestverdacht)	Advies	-
8. Pleisterwerk wanden	Geen asbest	-
8.1 Code: g391	Mengmonster	-
11. Bakeliet afdekplaatjes electra en radiatorknoppen en lampefittings	Geen asbest	-

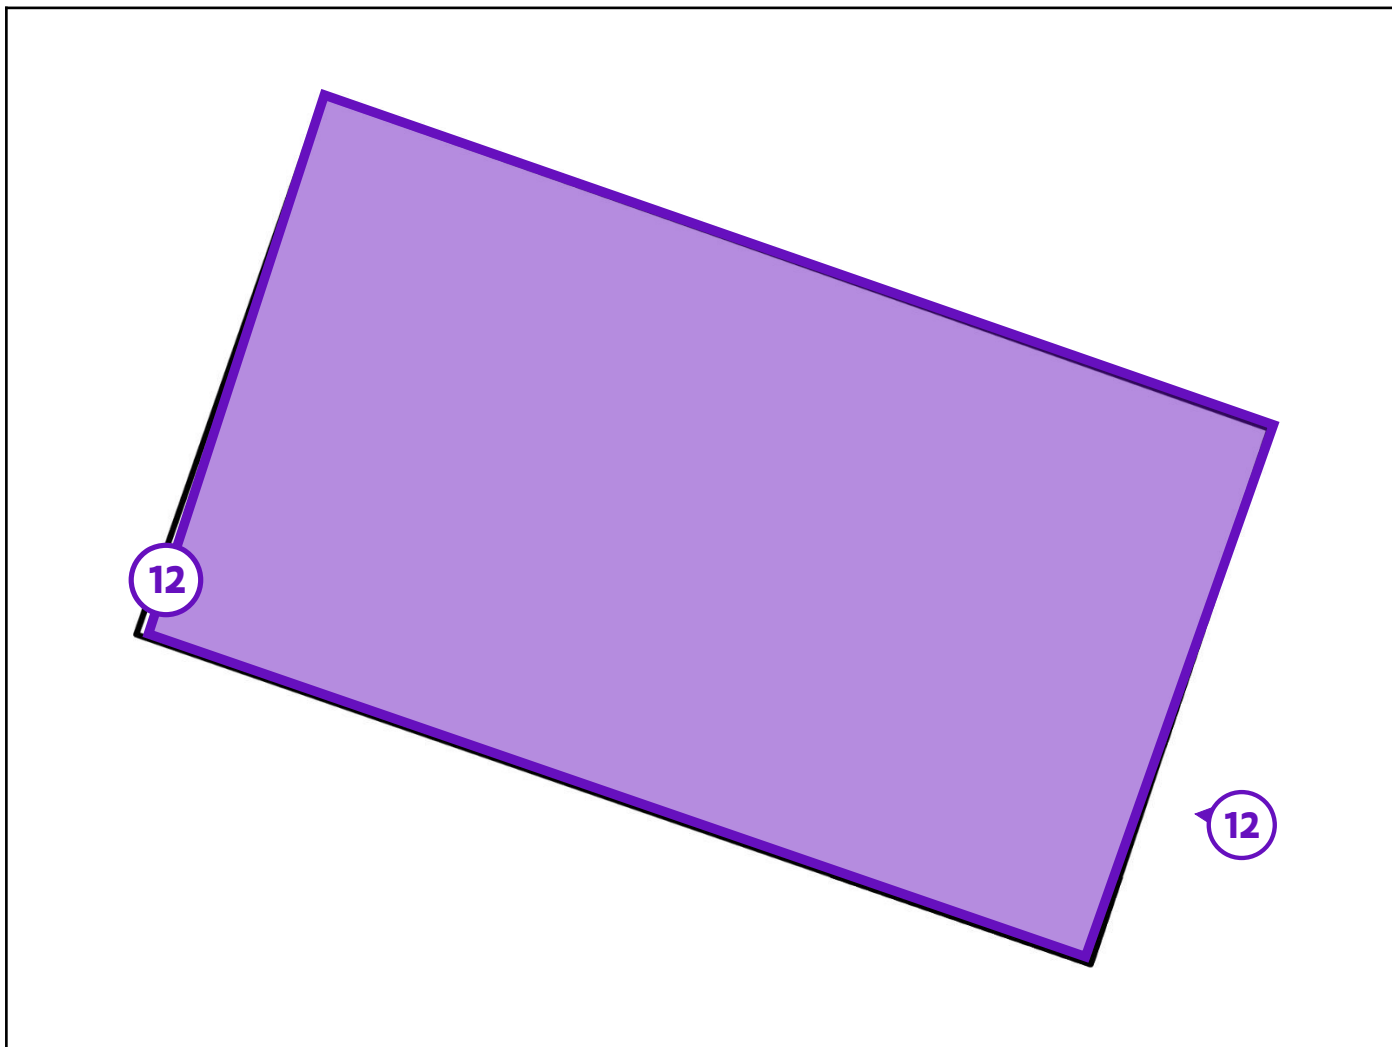
Plan 1.3: zolder

Beschrijving	Type	Actie
12. Onderdak (niet-asbestverdacht)	Overige ruimte of materiaal	-

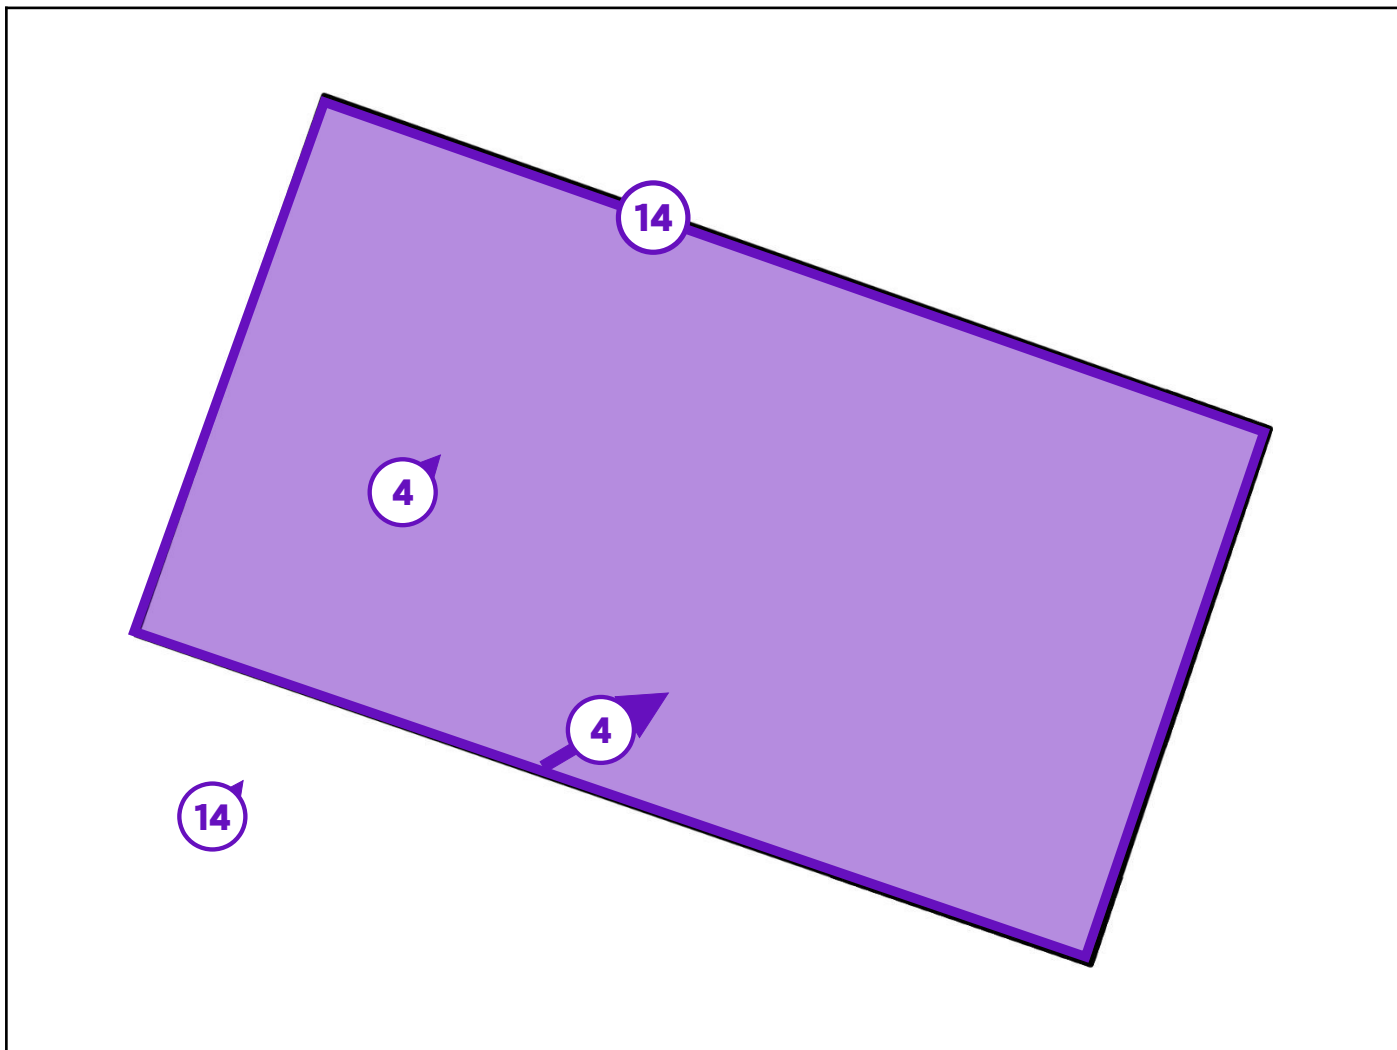
Plan 1.4: dakenplan

Beschrijving	Type	Actie
4. Schoorsteen rookgaskanaal	Beperking	-
14. Dakbedekking in dakpannen (niet verdacht)	Overige ruimte of materiaal	-

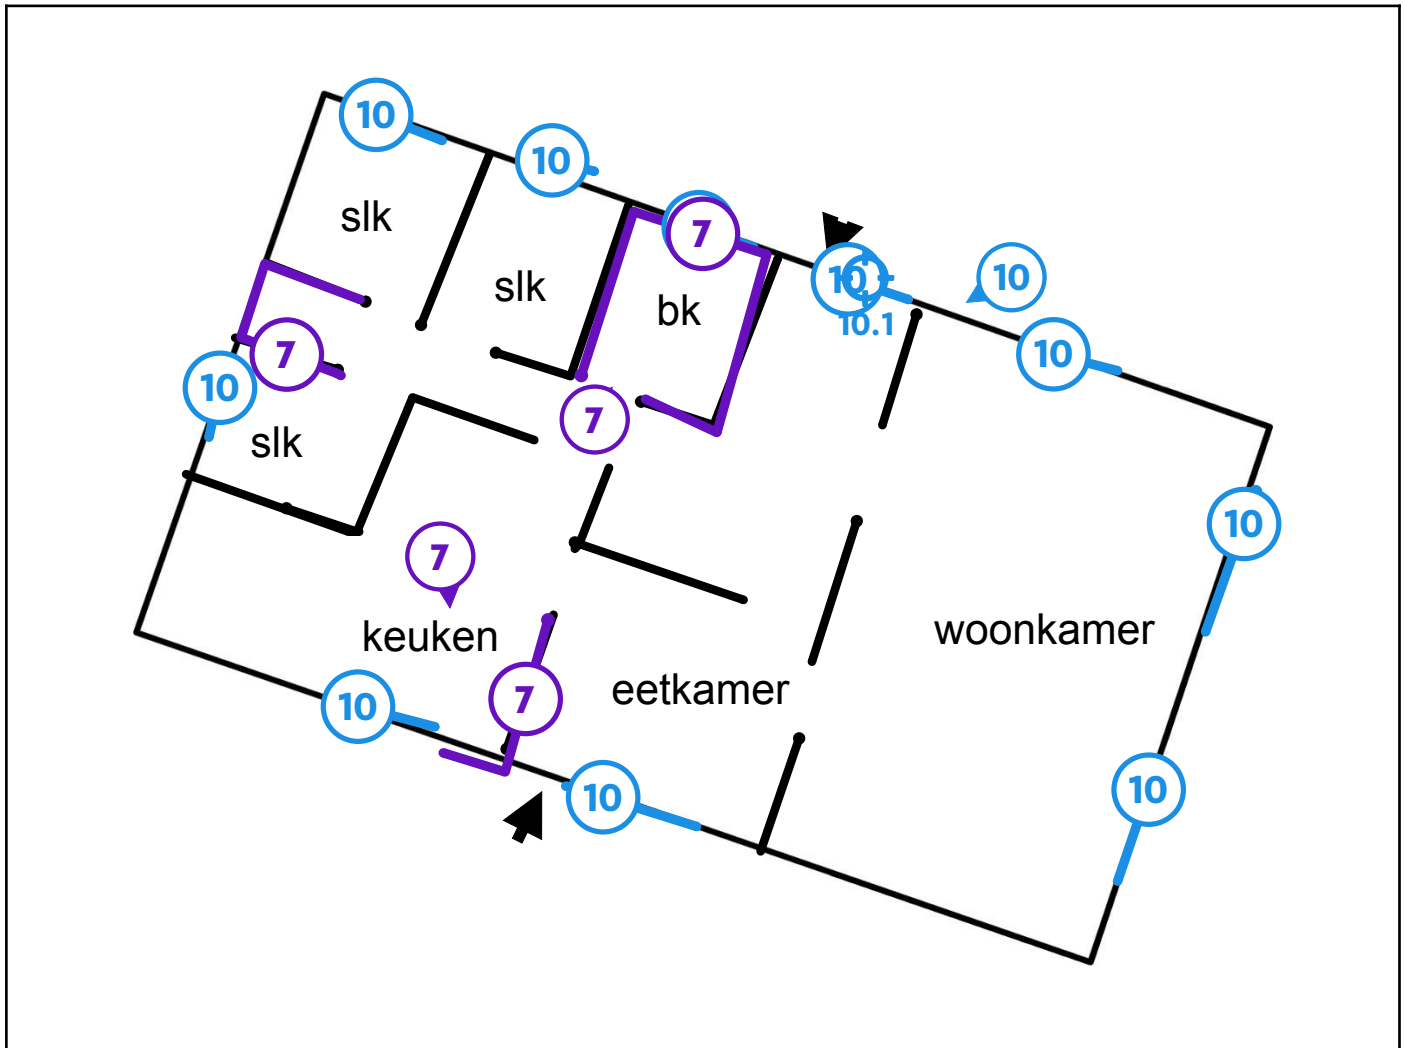
Plan 1.5: nv0 kopie

Beschrijving	Type	Actie
7. eventuele tegellijm badkamer , keuken en wc	Advies	-
10. witte harde mastiek ramen	Geen asbest	-
10.1 Code: g395	Mengmonster	-

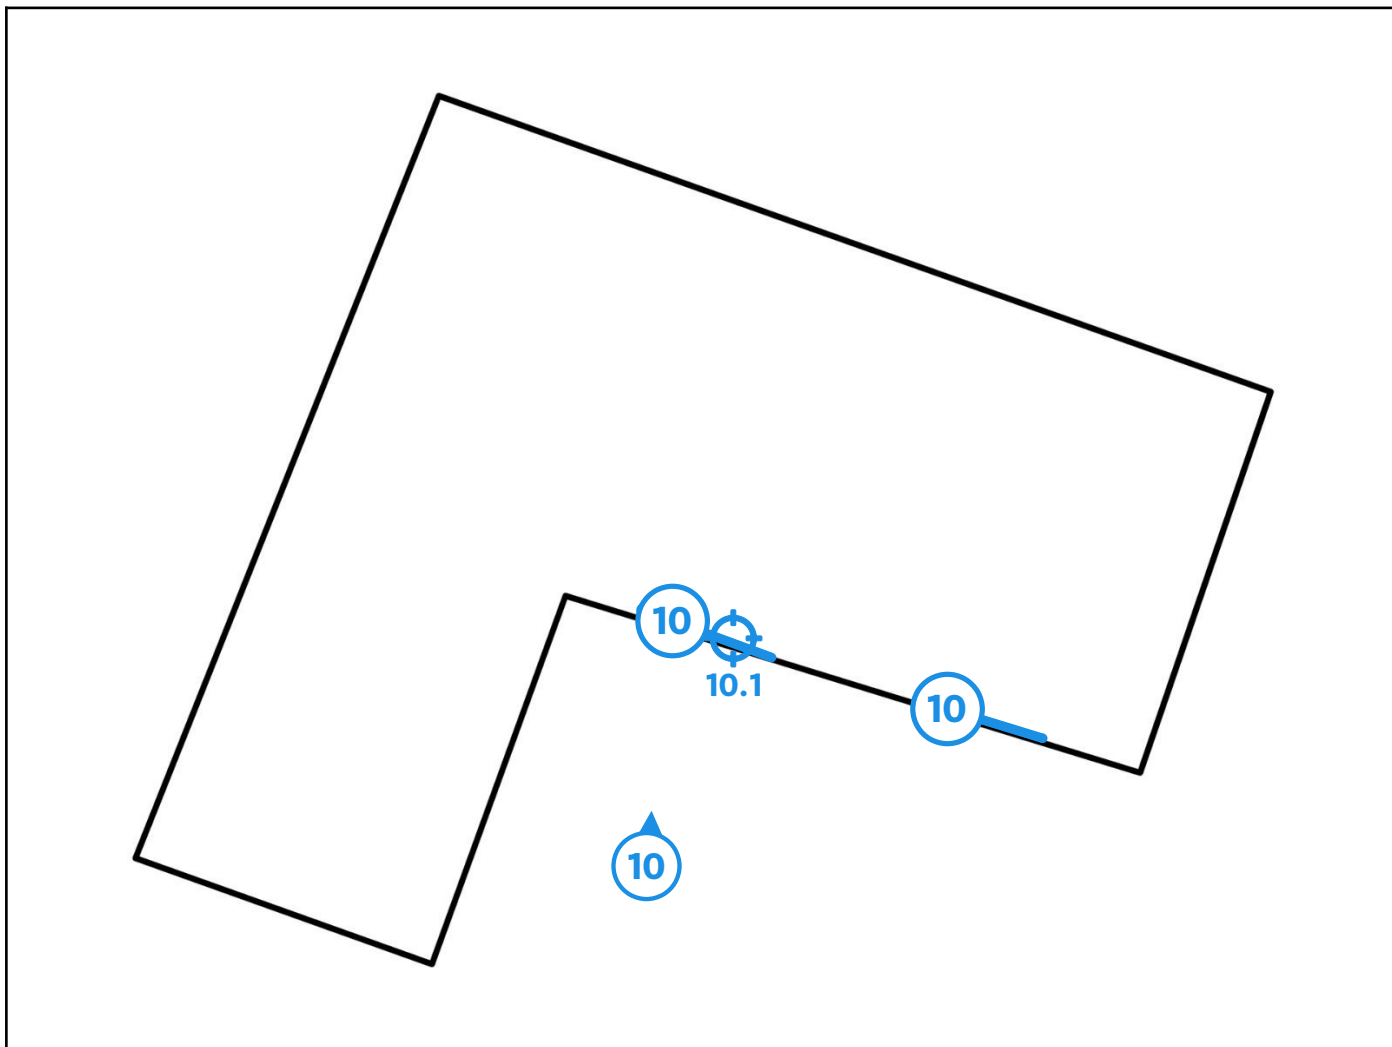
Plan 2.1: tuinhuis nv 0

Beschrijving	Type	Actie
10. witte harde mastiek ramen	Geen asbest	-
10.1 Code: g395	Mengmonster	-

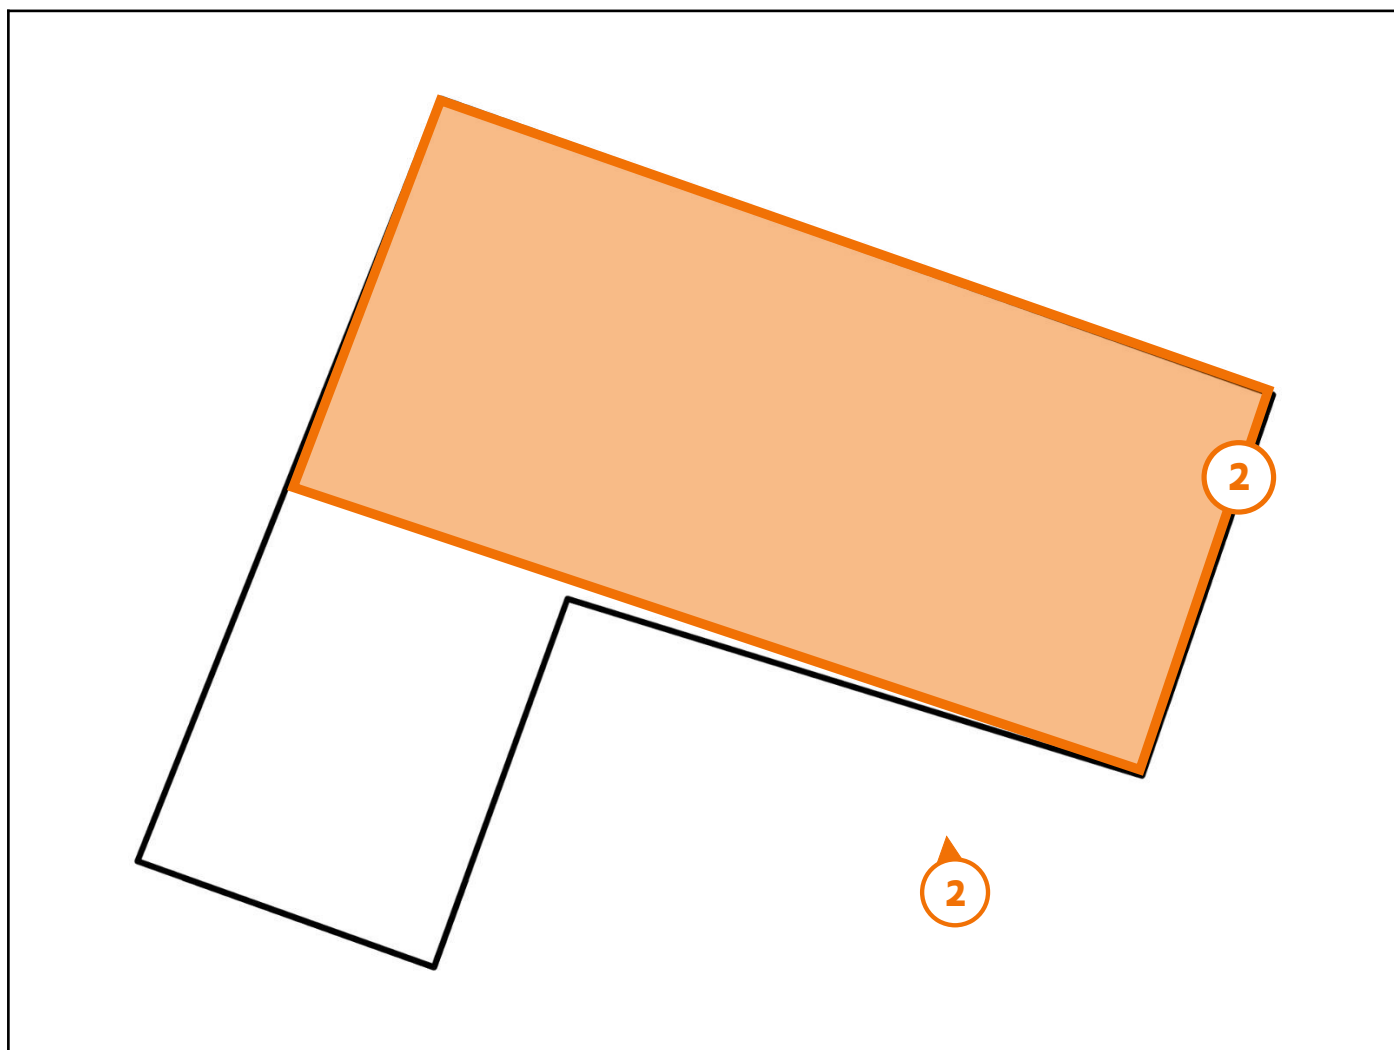
Plan 2.2: tuinhuis dakenplan

Beschrijving	Type	Actie
2. Dak tuinhuis in golfplaten (cement)	Asbestmateriaal	Verwijderen

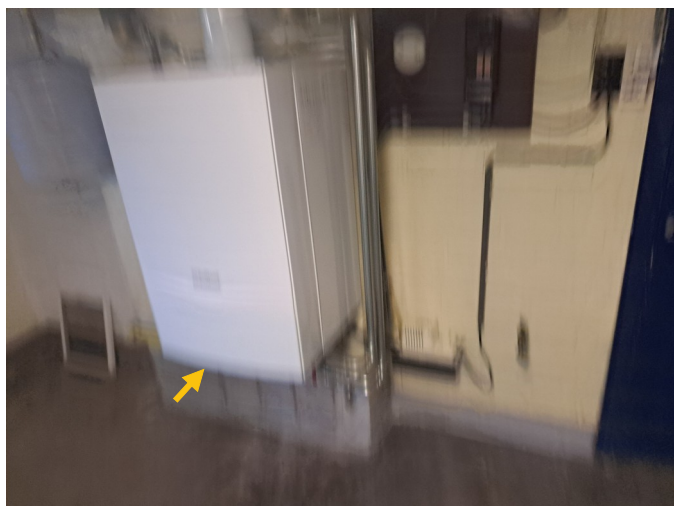
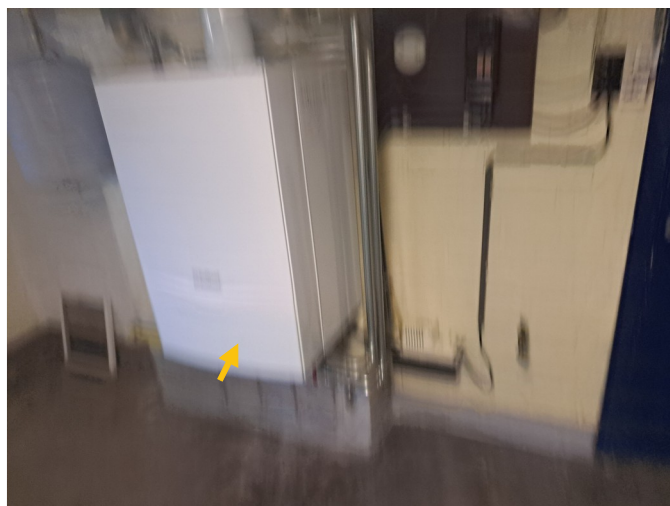
Beschrijving	Notitie	Terug te vinden op plannen
Fiche 12: Onderdak (niet-asbestverdacht)	-	Plan 1.3: zolder
Fiche 13: CV-brander (niet verdacht)	De CV-brander bevat geen asbestverdachte materialen.	Plan 1.1: kelder
Fiche 14: Dakbedekking in dakpannen (niet verdacht)	De dakbedekking is niet-asbestverdacht.	Plan 1.4: dakenplan
