Asbestinventarisatetest

Schijfstraat 8, 3621 Lanaken

Attestnummer : 20260407-000312.000

Uitgegeven op : 07.04.2026

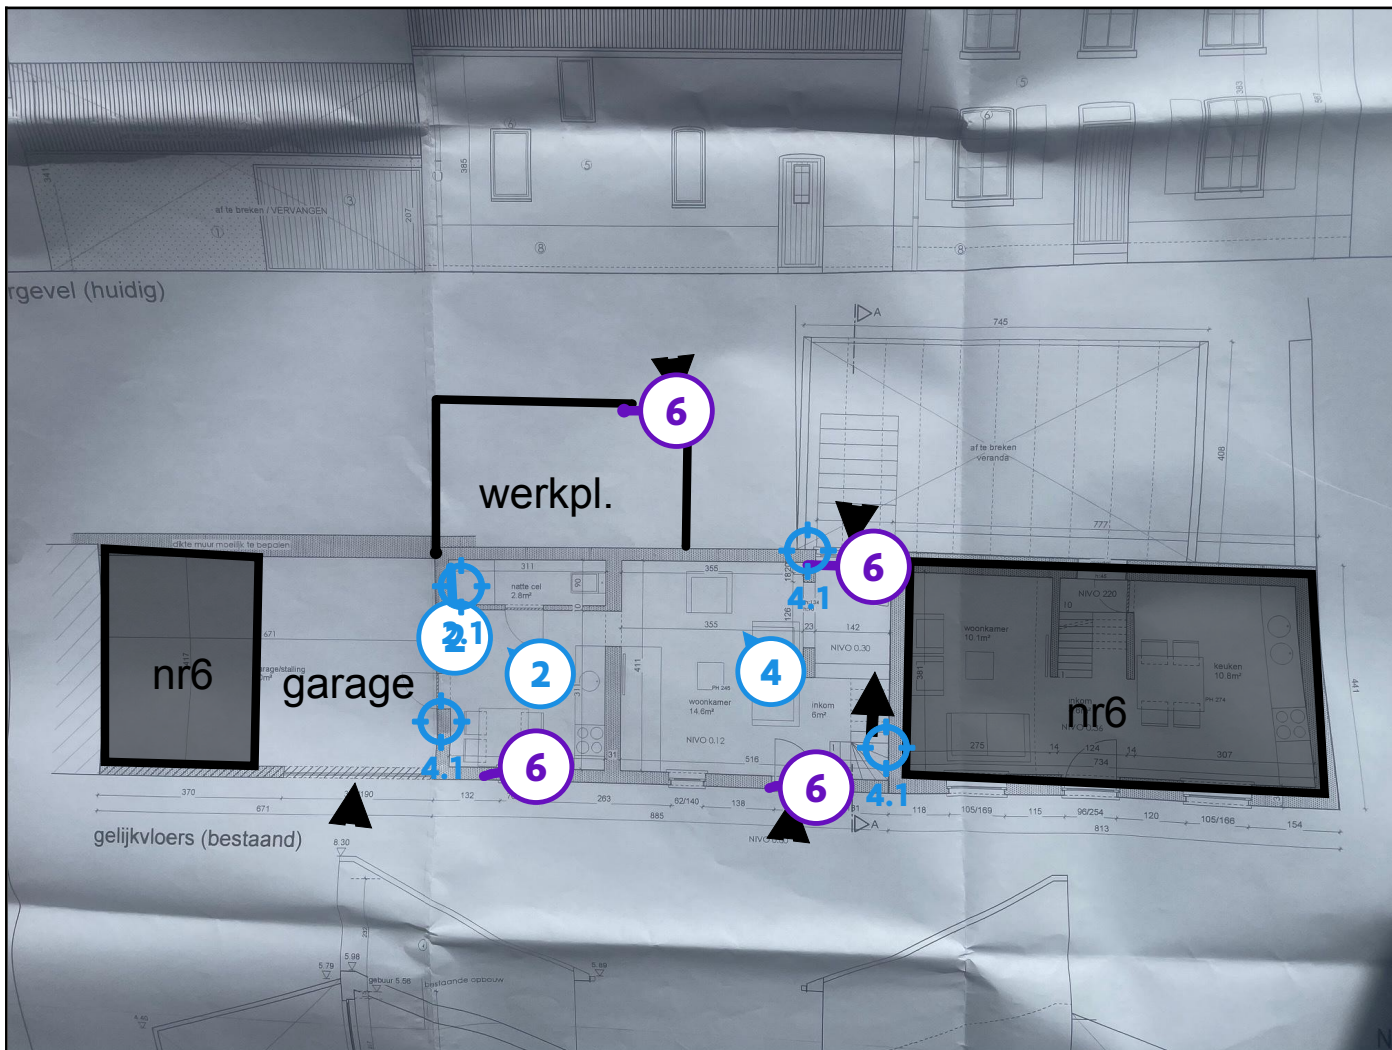
Plan 1.1: nv0

Beschrijving	Type	Actie
2. Lijm wandtegels badkamer en keuken	Geen asbest	-
2.1 Code: g123	Mengmonster	-
4. Pleisterwerk wanden	Geen asbest	-
4.1 Code: g121	Mengmonster	-
6. siliconen ramen	Overige ruimte of materiaal	-

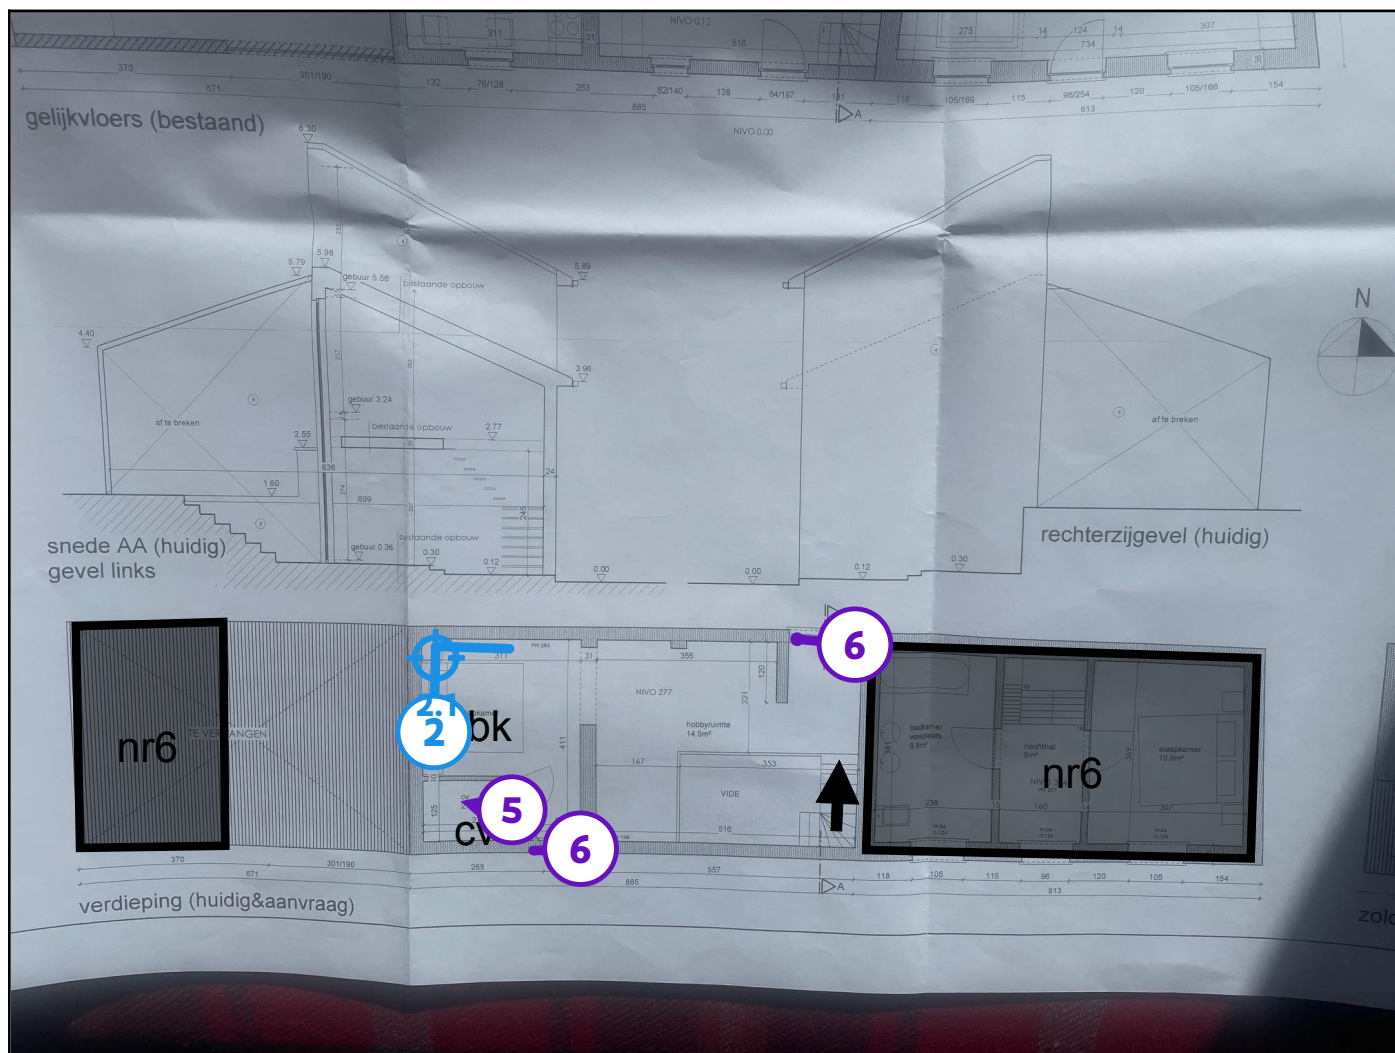
Plan 1.2: nv1

Beschrijving	Type	Actie
2. Lijm wandtegels badkamer en keuken	Geen asbest	-
2.1 Code: g123	Mengmonster	-
5. CV-brander (niet verdacht)	Overige ruimte of materiaal	-
6. siliconen ramen	Overige ruimte of materiaal	-

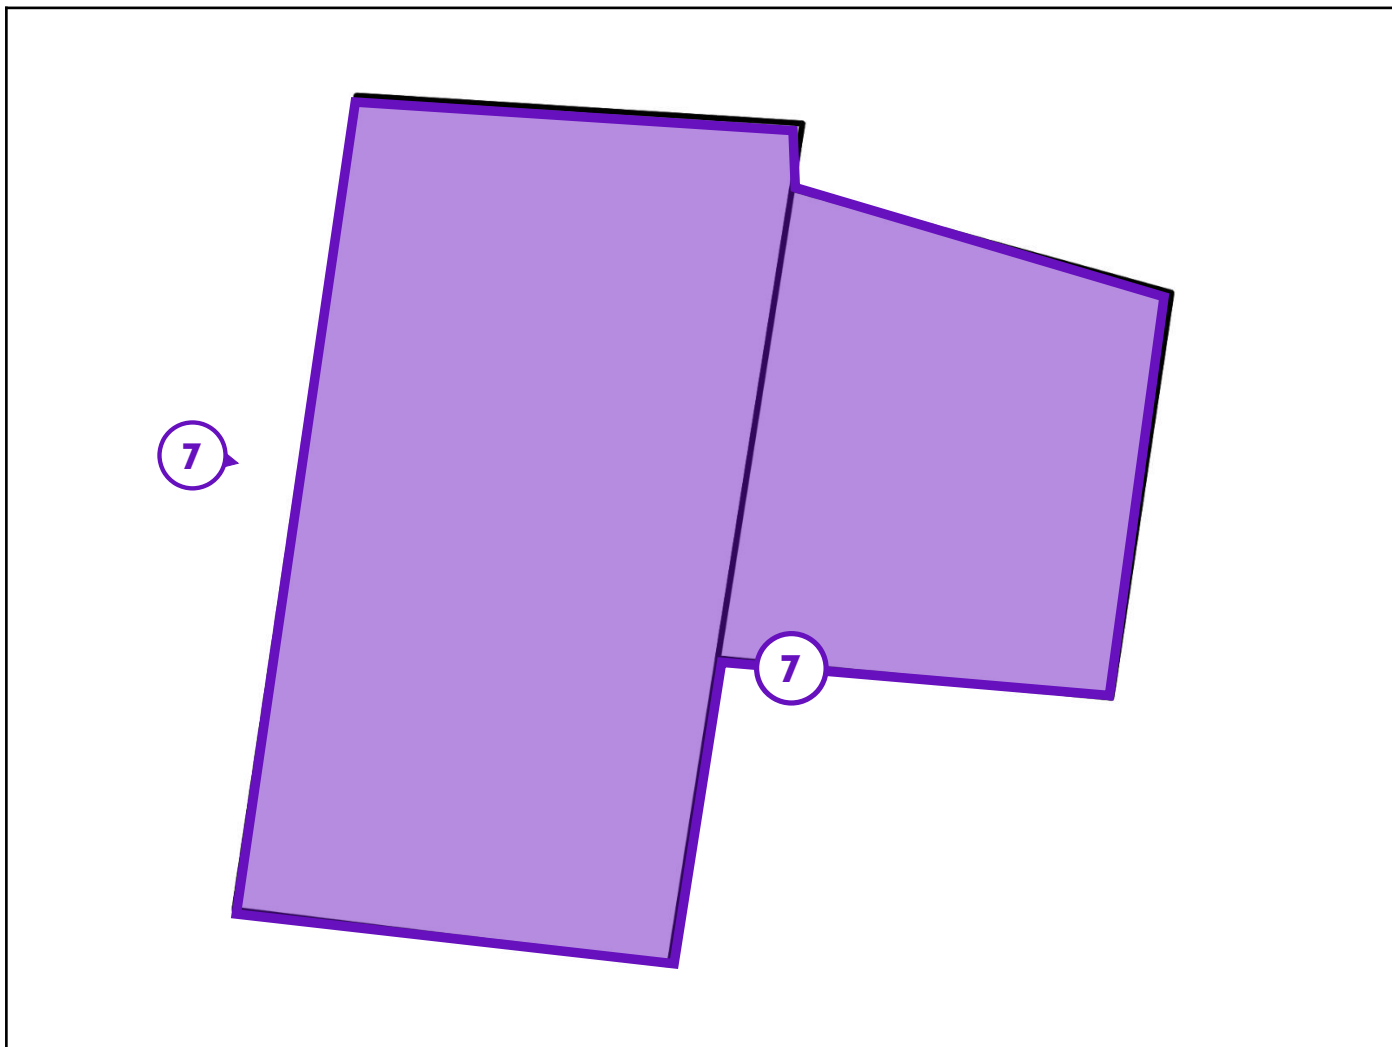
Plan 1.3: dakenplan

Beschrijving	Type	Actie
7. Onderdak (niet-asbestverdacht)	Overige ruimte of materiaal	-

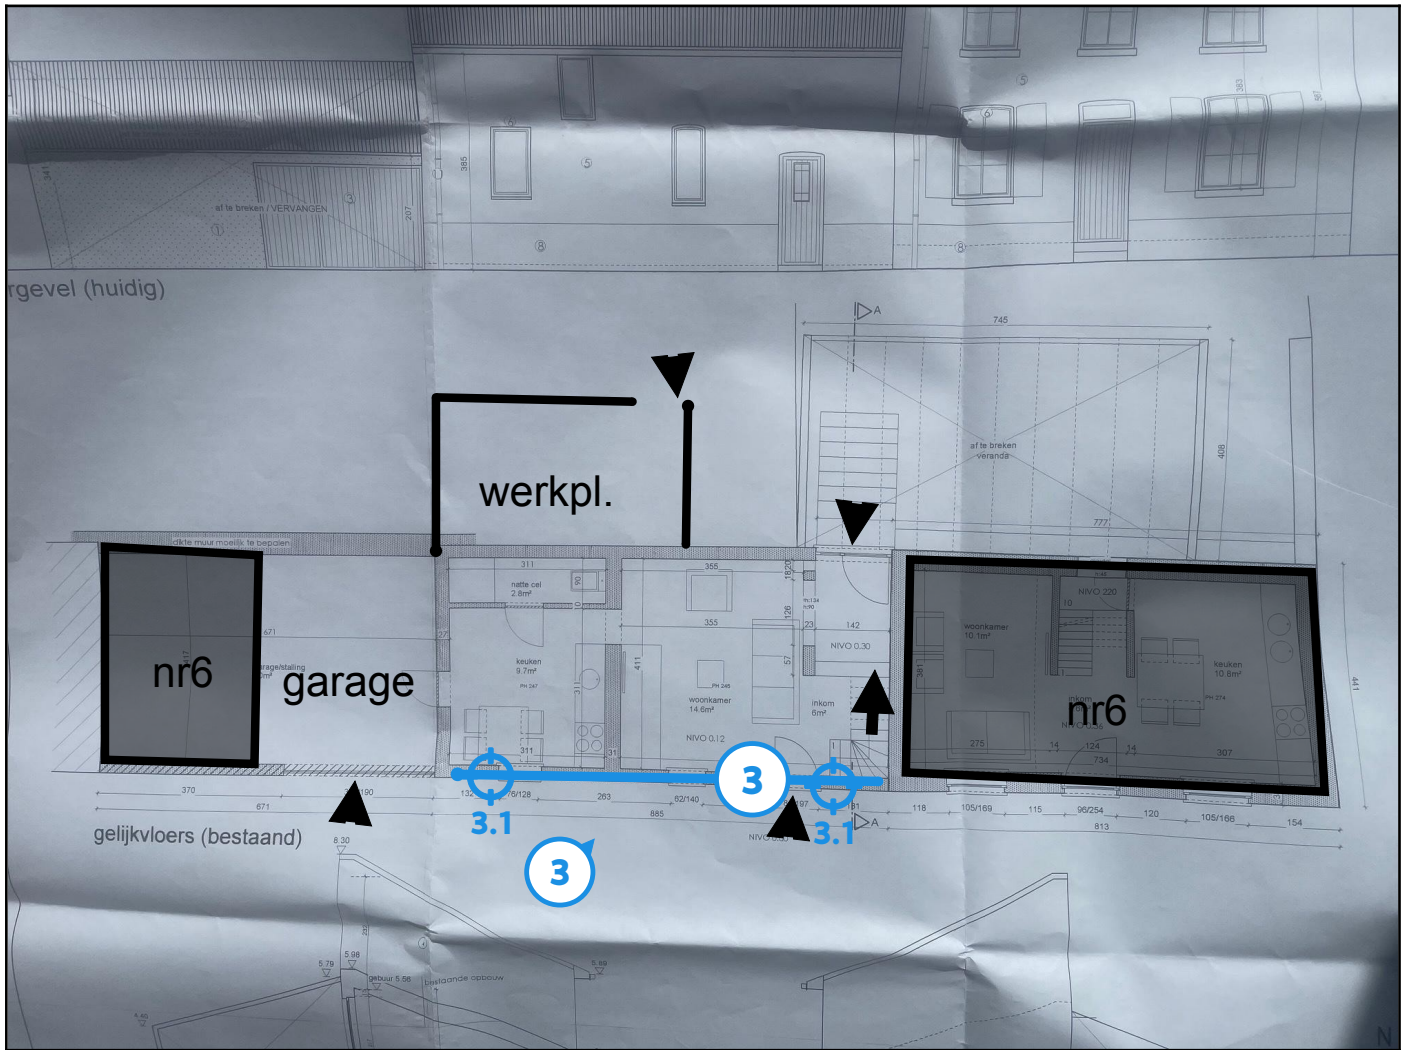
Plan 1.4: nv0 kopie

Beschrijving	Type	Actie
3. gevelplint in cement	Geen asbest	-
3.1 Code: g122	Mengmonster	-
