# Asbestinventarisatetest

Wijnantslaan 10, 3630 Maasmechelen

Attestnummer : 20250512-000302.000

Uitgegeven op : 12.05.2025

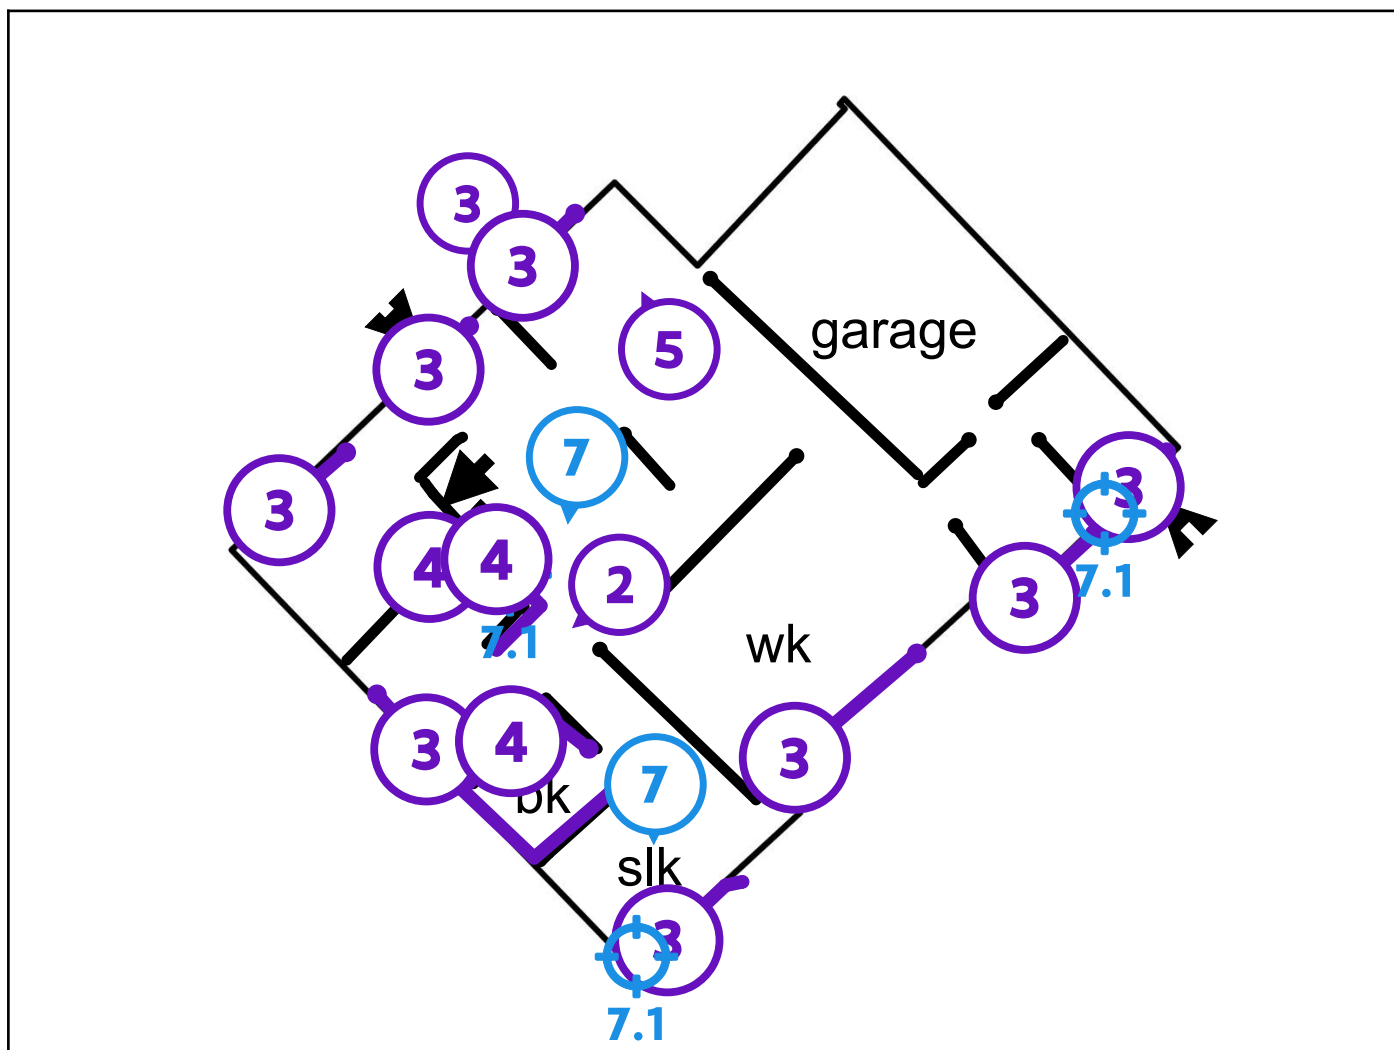
## Plan 1.1: nv0

Beschrijving	Type	Actie
2. raamtabletten en deurdorpels in natuursteen	Advies	-
3. siliconen ramen	Advies	-
4. eventuele tegelijm achter wandtegels badkamer en wc	Advies	-
5. plafonds in gipskartonplaten	Advies	-
7. pleister wanden	Geen asbest	-
7.1 Code: b72	Mengmonster	-

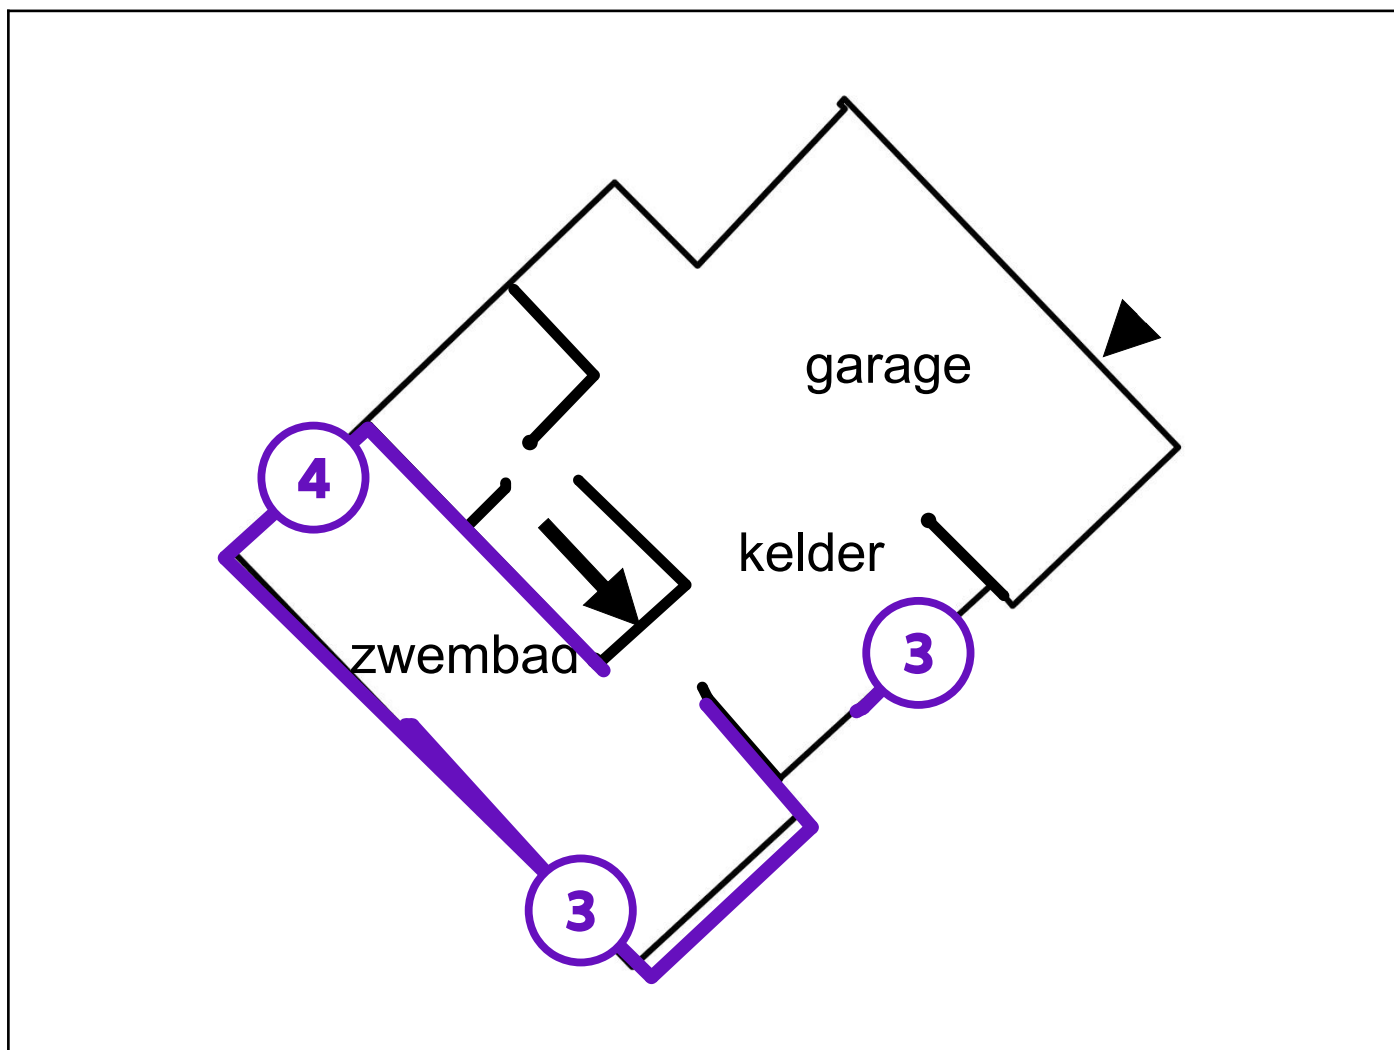
## Plan 1.2: kelder

Beschrijving	Type	Actie
3. siliconen ramen	Advies	-
4. eventuele tegellijn achter wandtegels badkamer en wc	Advies	-

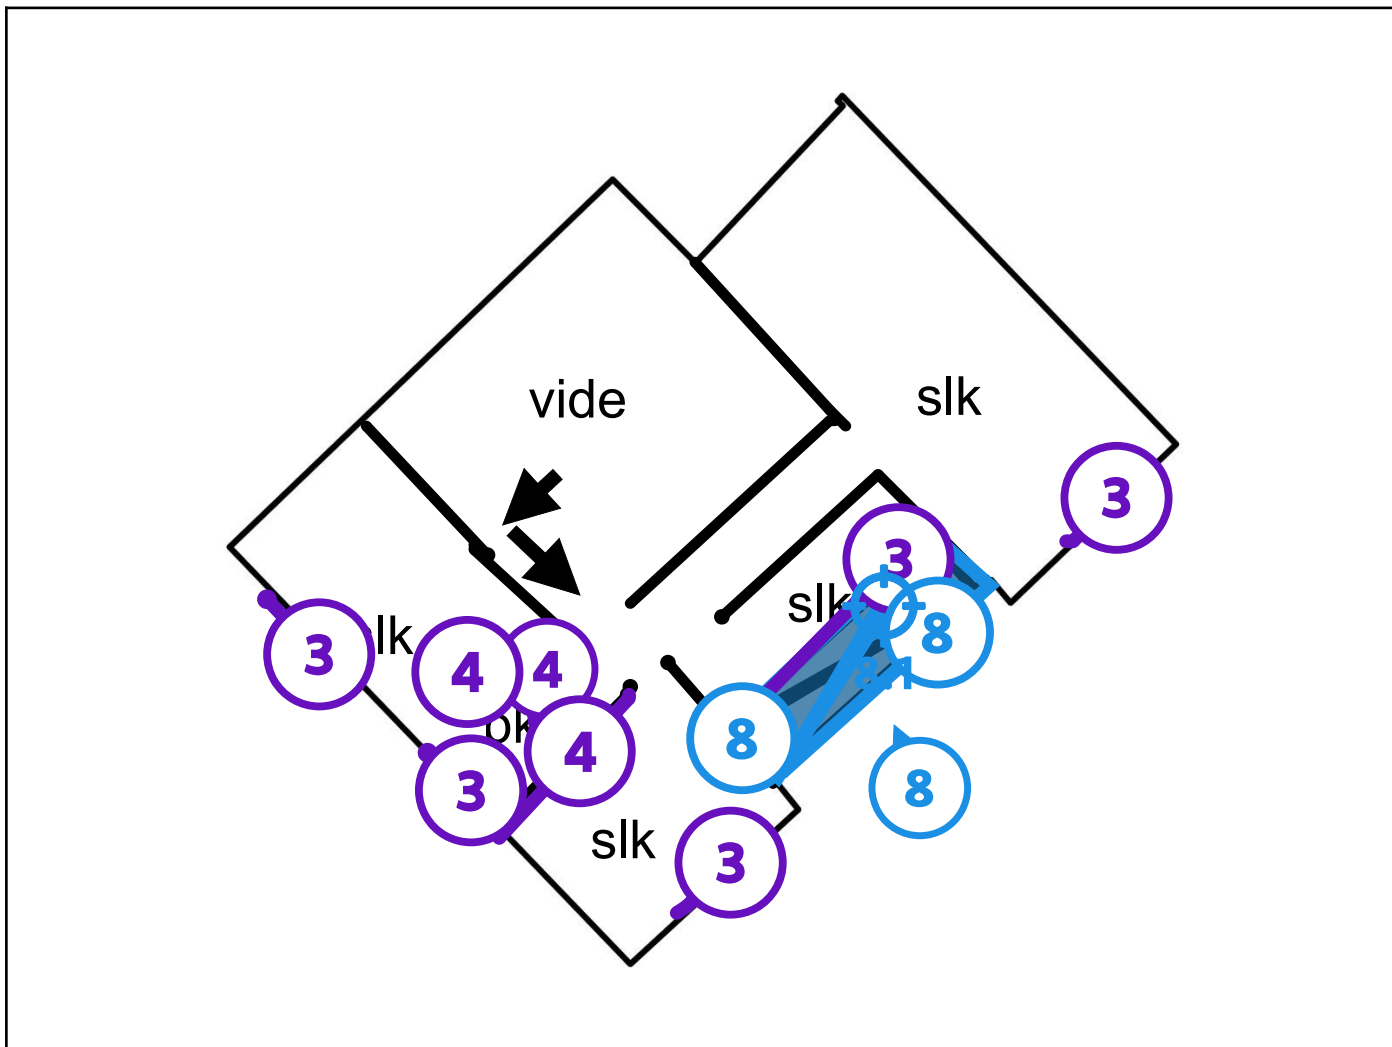
## Plan 1.3: nv1

Beschrijving	Type	Actie
3. siliconen ramen	Advies	-
4. eventuele tegellijn achter wandtegels badkamer en wc	Advies	-
8. Roofing plat dak terras	Geen asbest	-
8.1 Code: b73	Puntmonster	-

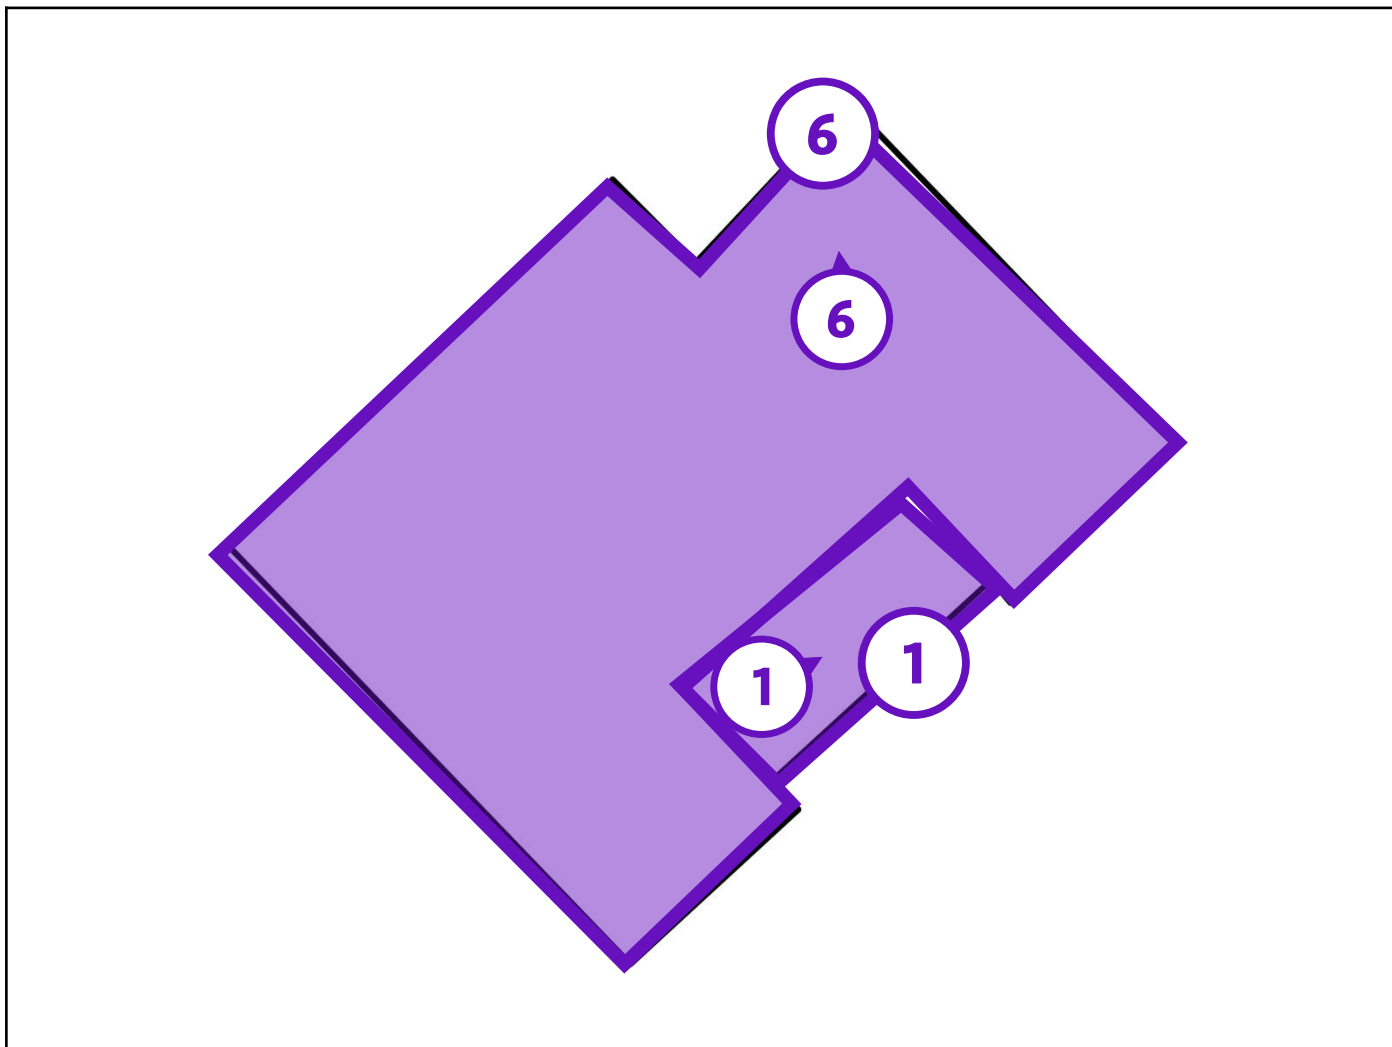
## Plan 1.4: dakenplan

Beschrijving	Type	Actie
1. onderliggende roofinglagen	Advies	-
6. Onderdak van de woning is uit doek	Advies	-

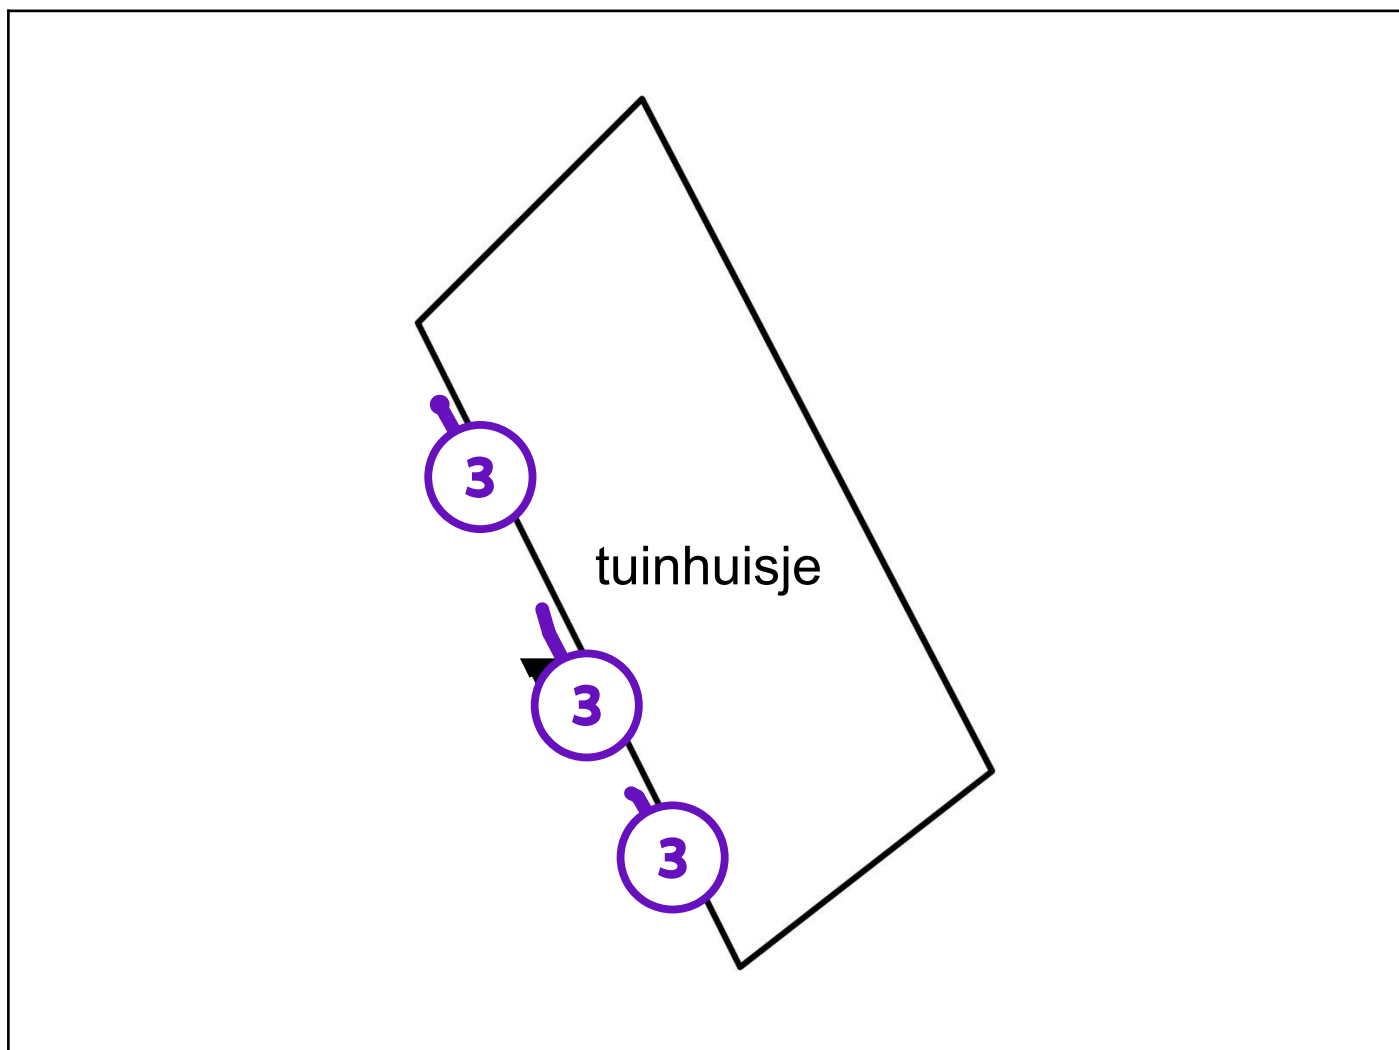
## Plan 2.1: tuinhuisje plan

Beschrijving	Type	Actie
3. siliconen ramen	Advies	-

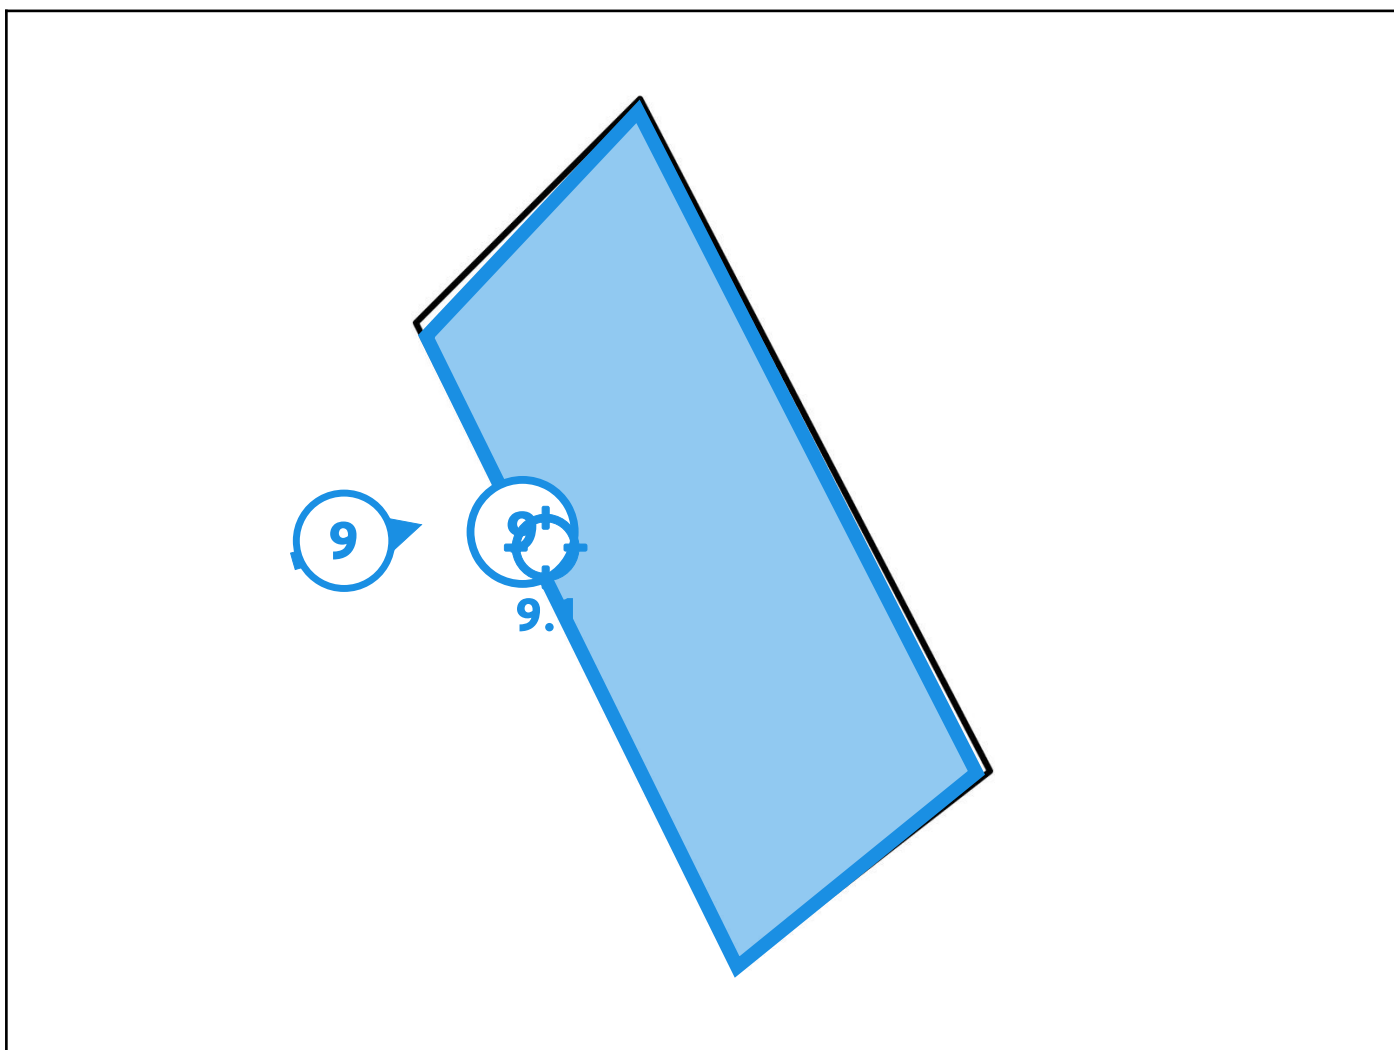
## Plan 2.2: tuinhuisje dakenplan

Beschrijving	Type	Actie
9. shingles dak tuinhuis	Geen asbest	-
9.1 Code: b71	Puntmonster	-
