Asbestinventarisatetest

Pastorijstraat 20/11, 3620 Lanaken

Attestnummer : 20250410-000184.000

Uitgegeven op : 10.04.2025

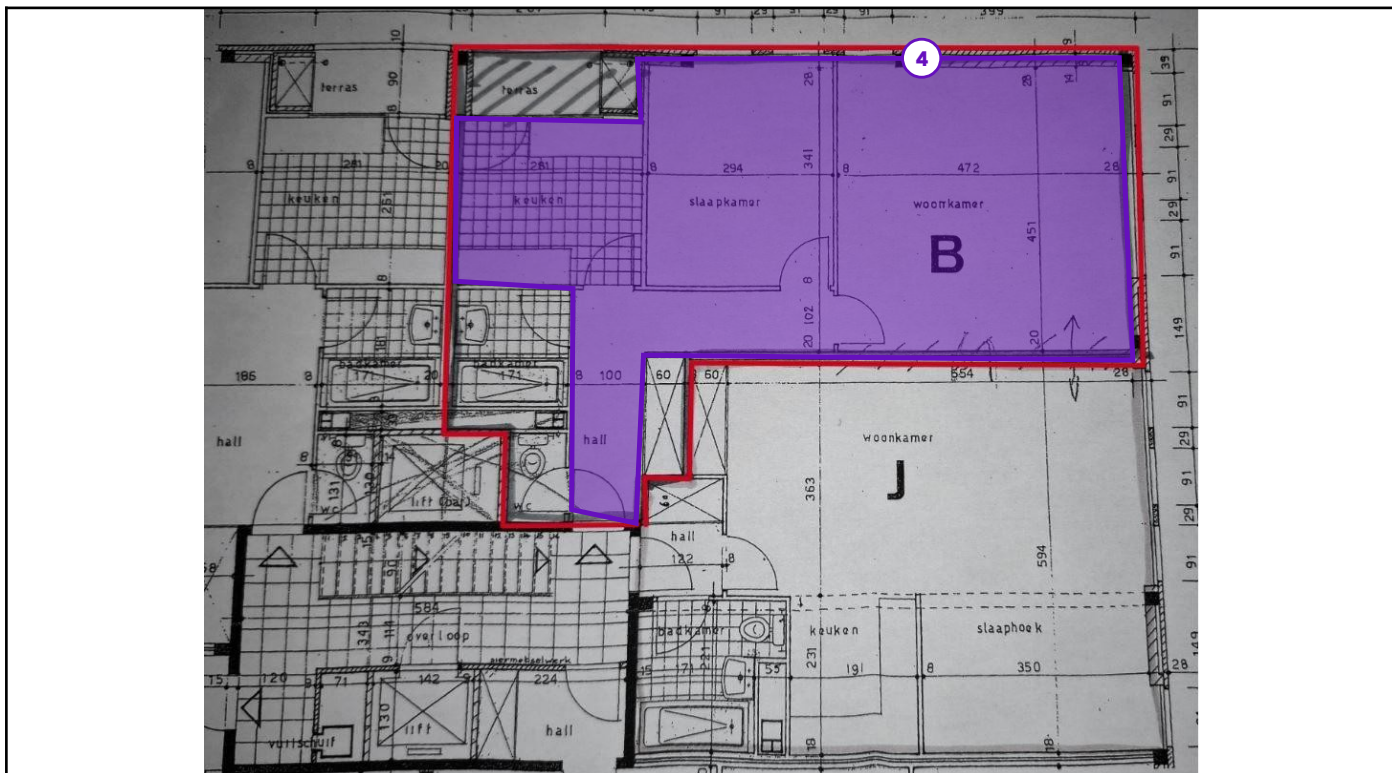
Plan 1.4: Verdiep 1 deel 4

Beschrijving	Type	Actie
4. Kunststof tegels: (asbest) toepassingen onder de kunstoftegels	Advies	-

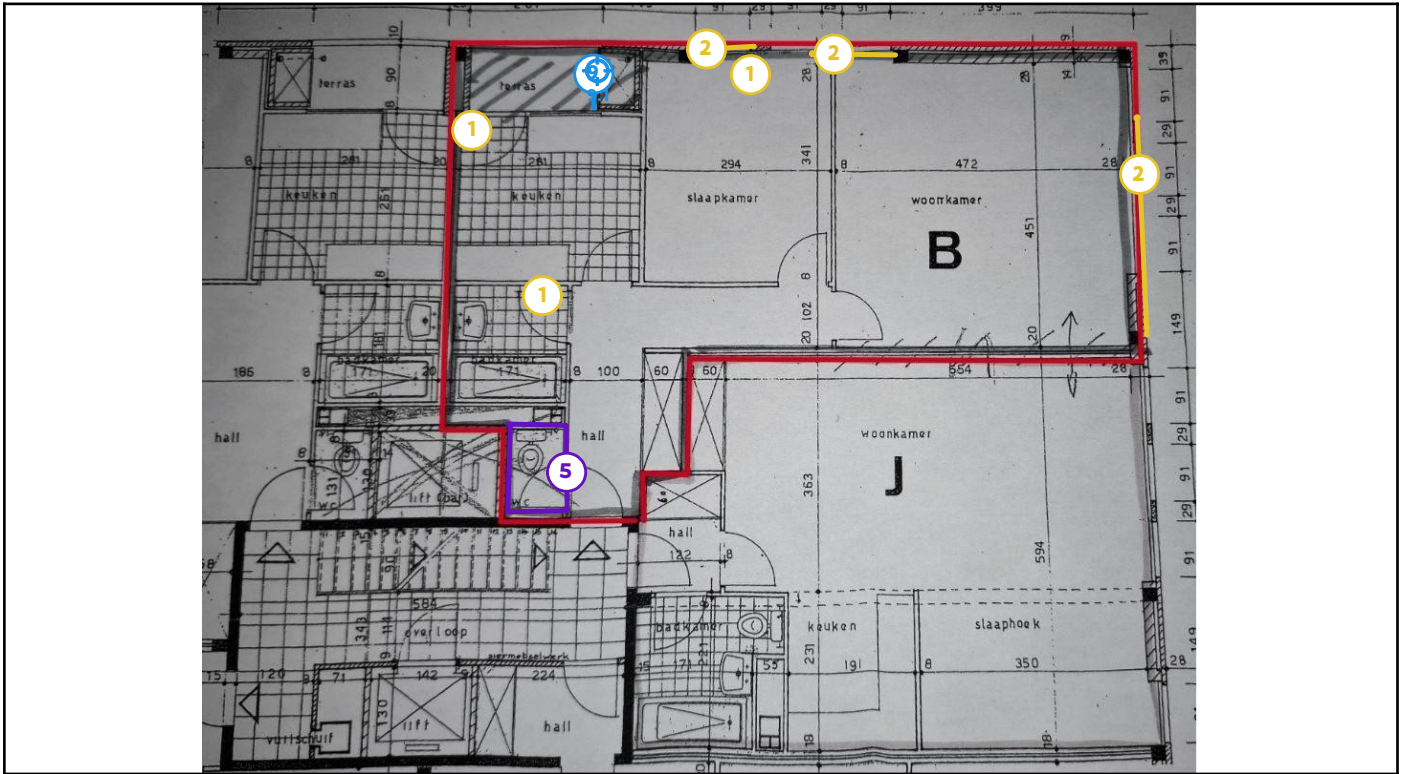
Plan 1.5: Verdiep 1 deel 5

Beschrijving	Type	Actie
1. Bakeliet (schakelaar, elektrische apparatuur, en andere)	Asbestmateriaal	Zorgvuldig beheren
2. Kit(resten) rondom de vensters (verdacht)	Asbestmateriaal	Zorgvuldig beheren
5. Lijm-smeerlagen bij wand en vloertegels	Advies	-
9. Stopverf houten vensters terras	Geen asbest	-
9.1 Code: M4	Puntmonster	-

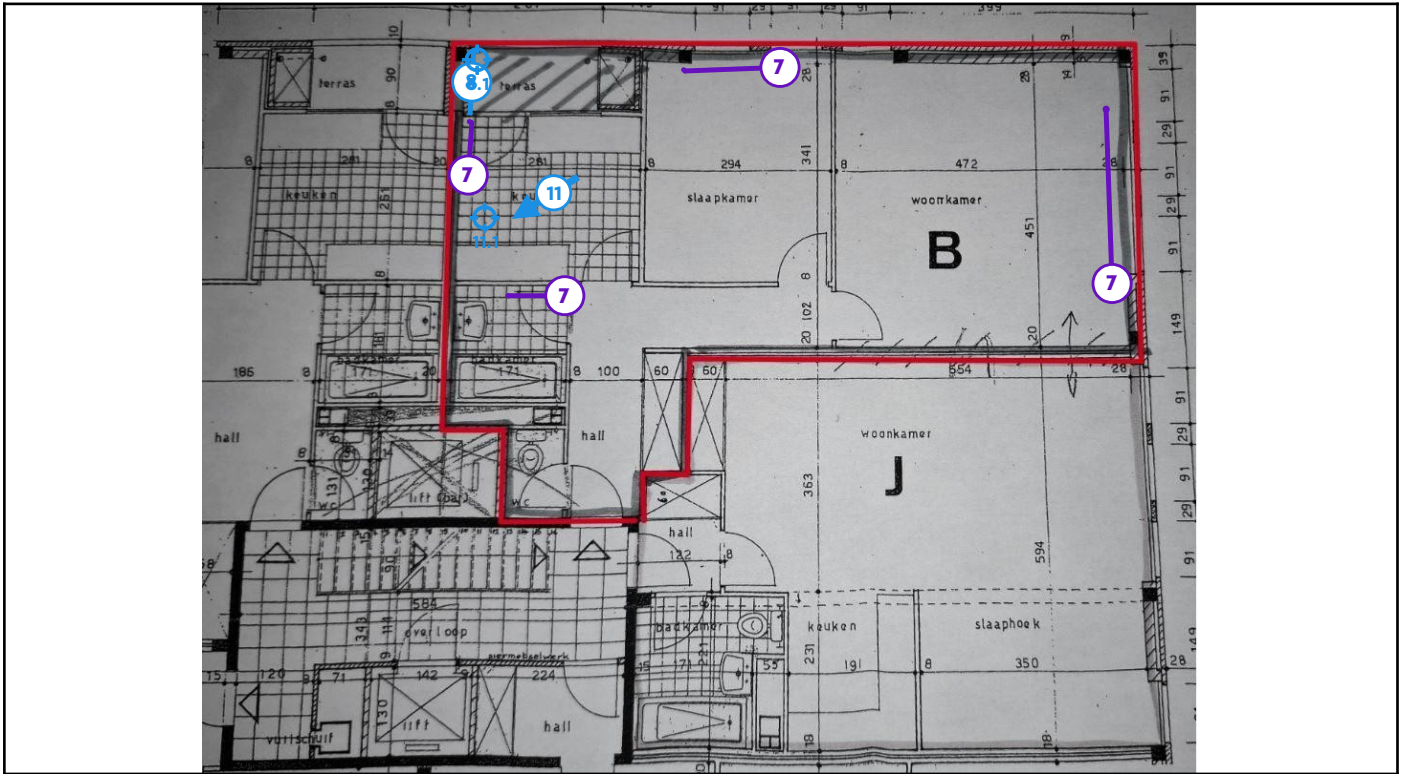
Plan 1.6: Verdiep 1 deel 6

Beschrijving	Type	Actie
7. Radiatoren/ convectoren	Advies	-
8. Roofing strook terras	Geen asbest	-
8.1 Code: M5	Puntmonster	-
11. Antidreun onderkant pompbak keuken	Geen asbest	-
11.1 Code: M3	Puntmonster	-

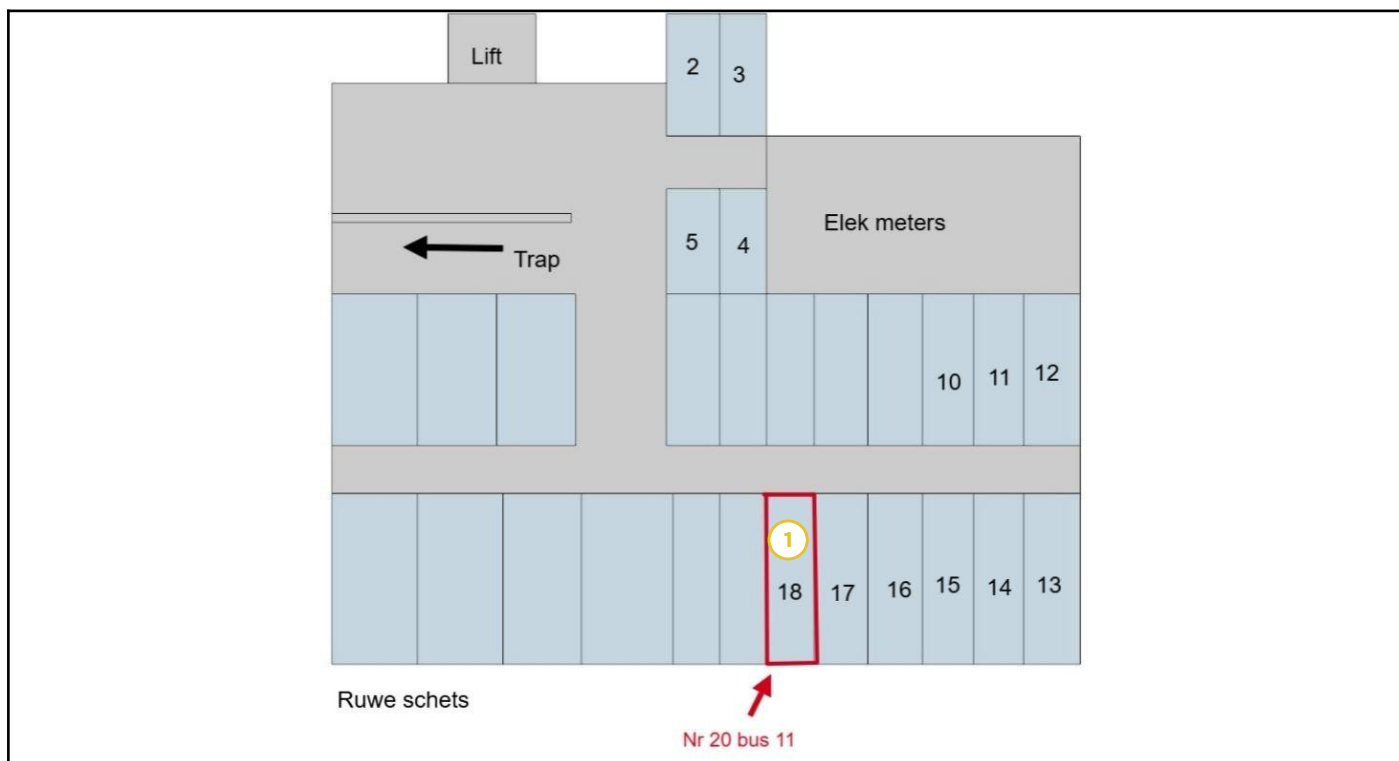
Plan 1.7: Kelder inspectiegebied

Beschrijving	Type	Actie
1. Bakeliet (schakelaar, elektrische apparatuur, en andere)	Asbestmateriaal	Zorgvuldig beheren
