Asbestinventarisatetest

Lindestraat 178, 3620 Lanaken

Attestnummer : 20260625-000359.000

Asbestveilig (maar niet asbestvrij)

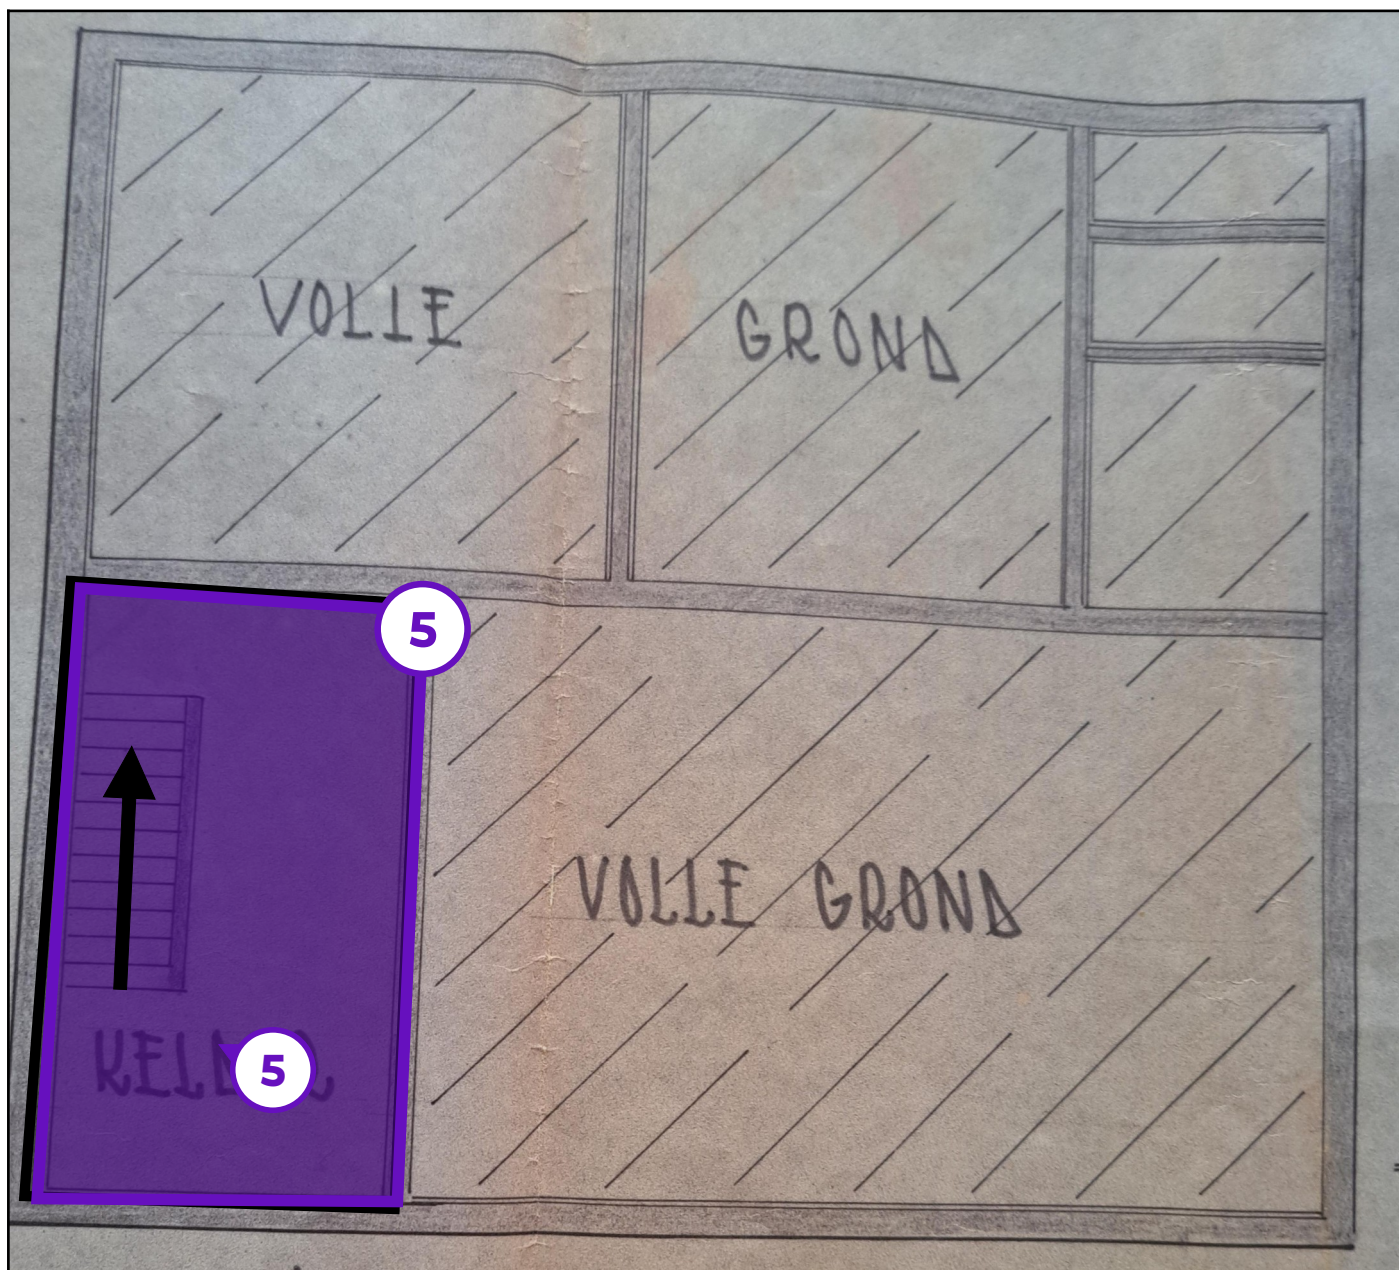
Plan 1.1: kelder

Beschrijving	Type	Actie
5. kelderberging en garage niet asbestverdacht	Advies	-

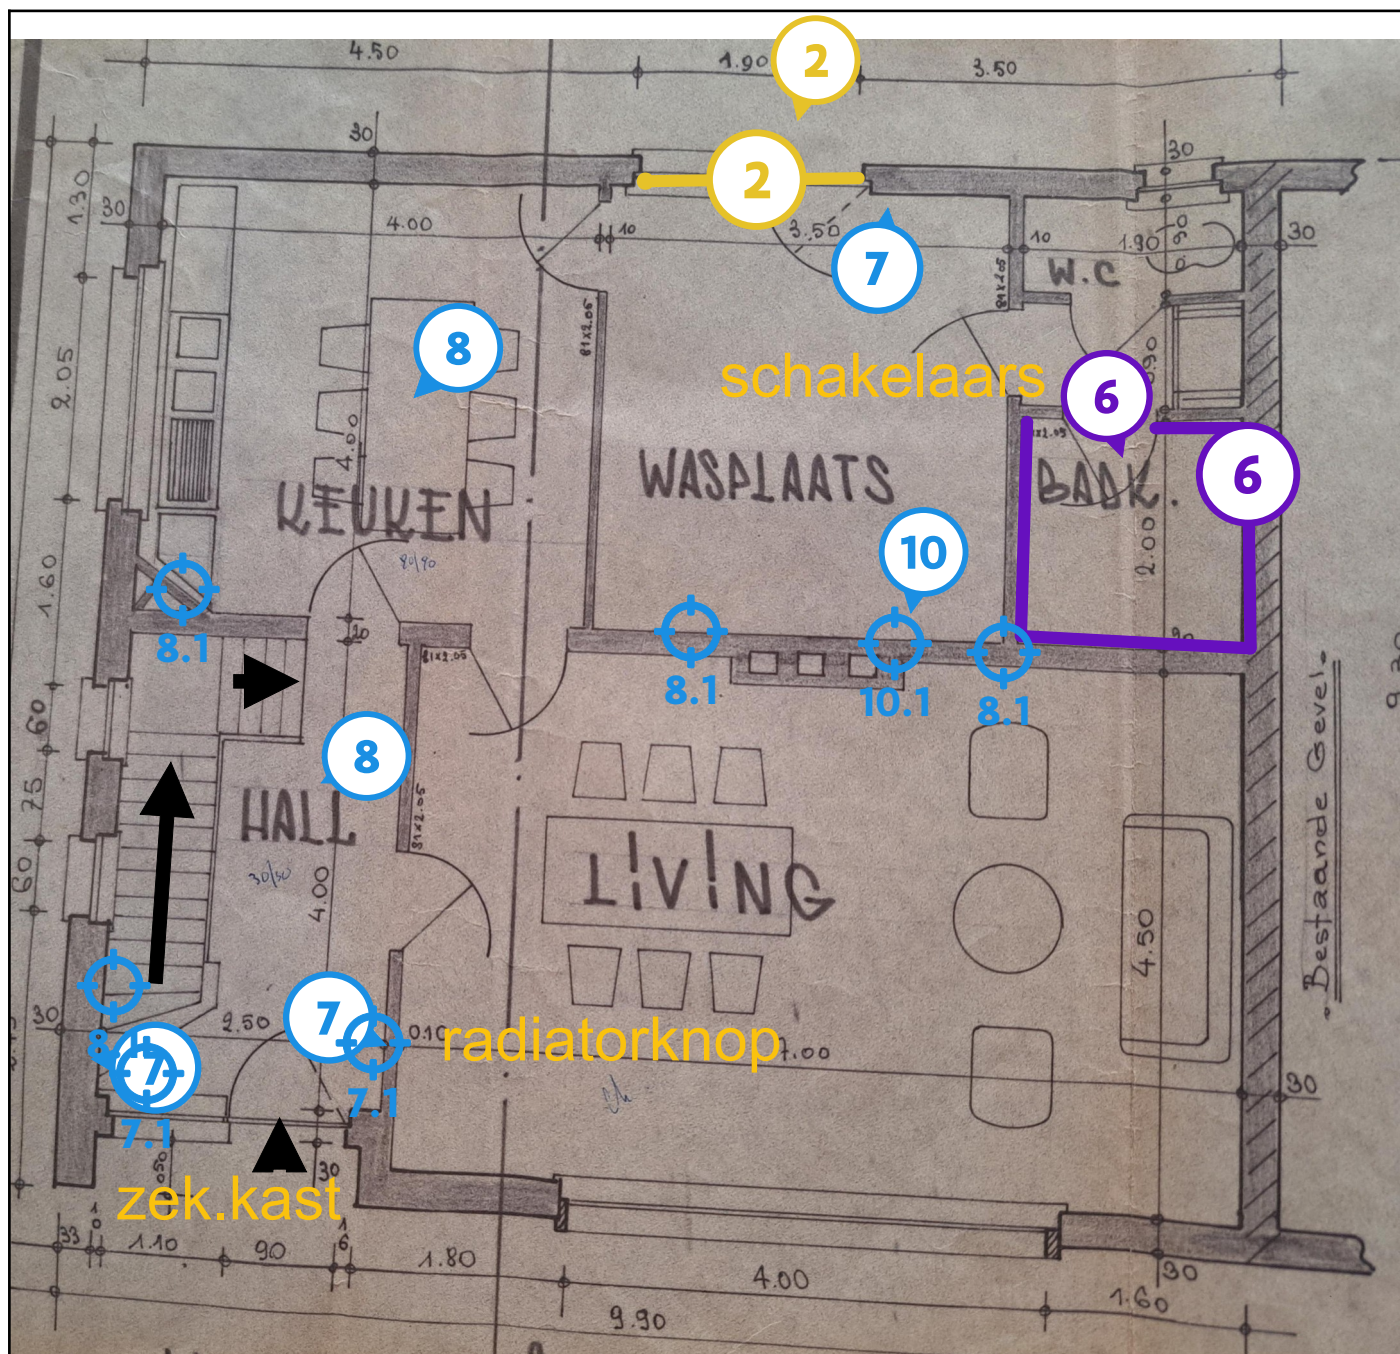
Plan 1.2: nv0

Beschrijving	Type	Actie
2. Mastiek (asbestverdacht) stalen raen en 1 raam duiventil	Asbestmateriaal	Zorgvuldig beheren
6. eventueel tegellijn achter wandtegels badkamer	Advies	-

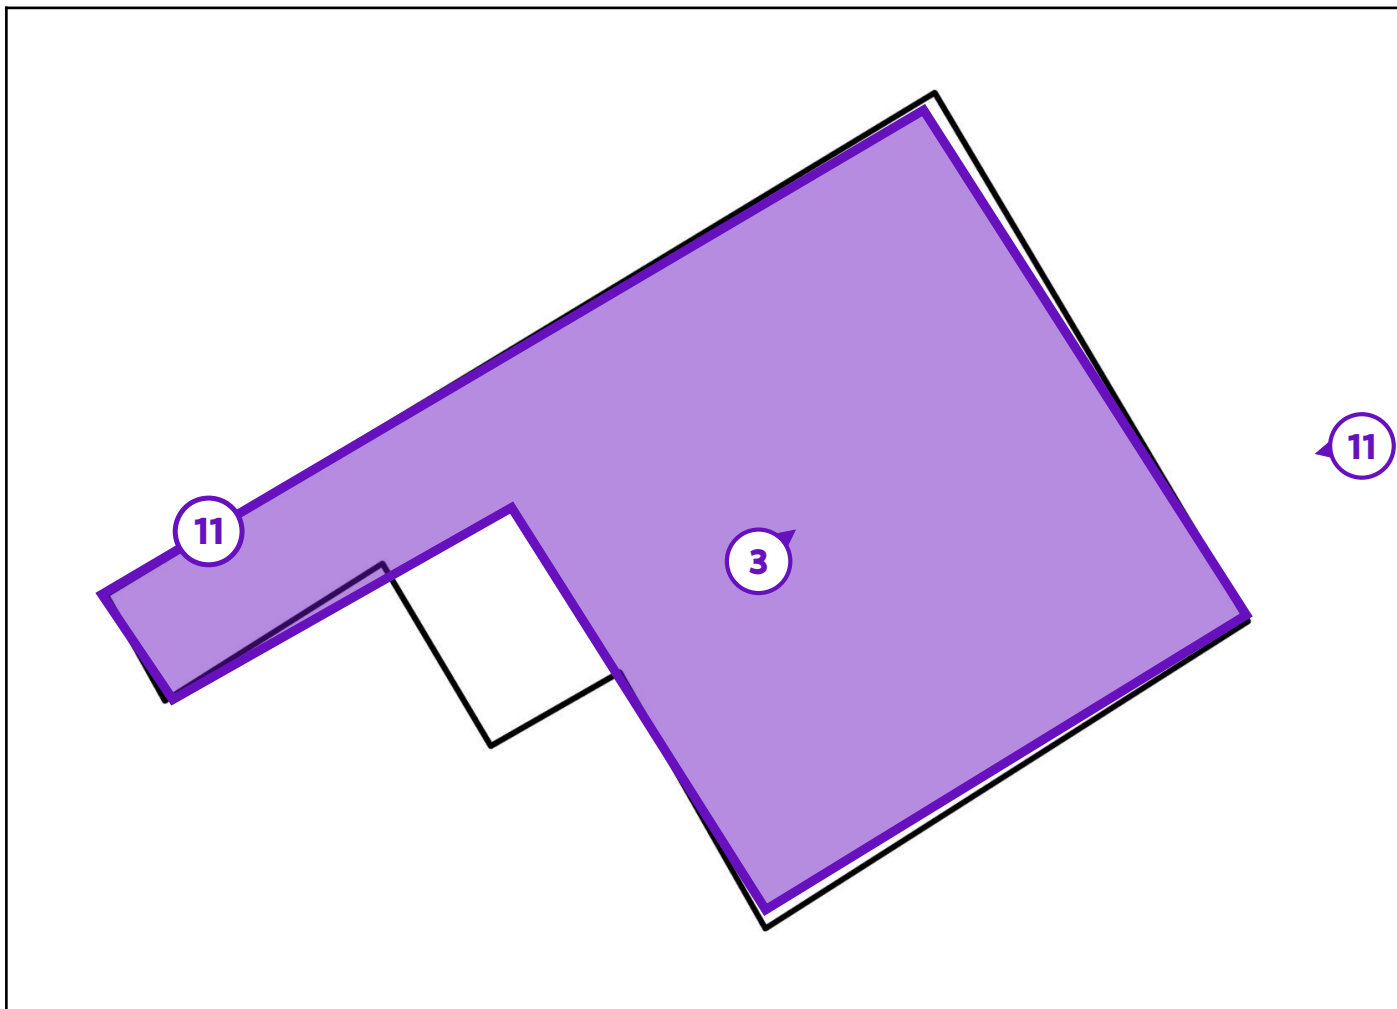
Plan 1.4: dakenplan

Beschrijving	Type	Actie
3. Schoorsteen rookgaskanaal	Beperking	-
11. Dakbedekking in dakpannen (niet verdacht)	Overige ruimte of materiaal	-

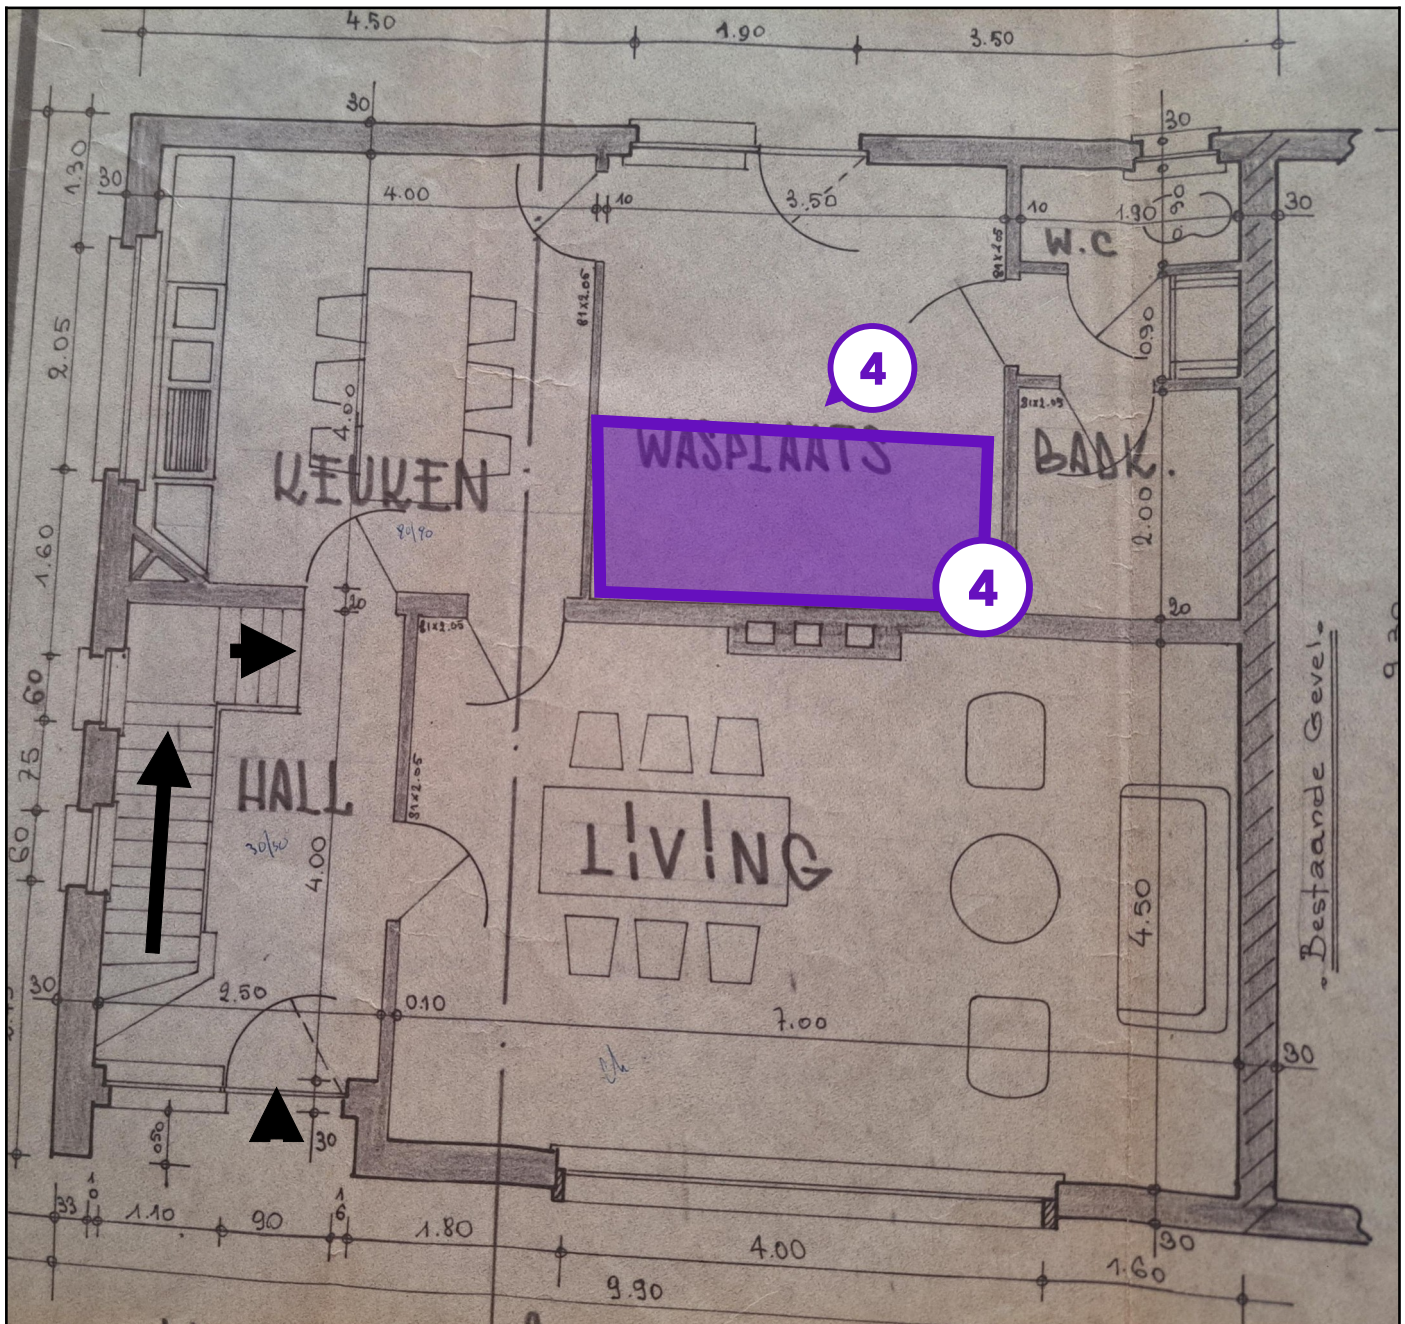
Plan 1.5: nv0 kopie

Beschrijving	Type	Actie
4. Vloerzeil aan cv ketel (niet asbestverdacht)	Advies	-

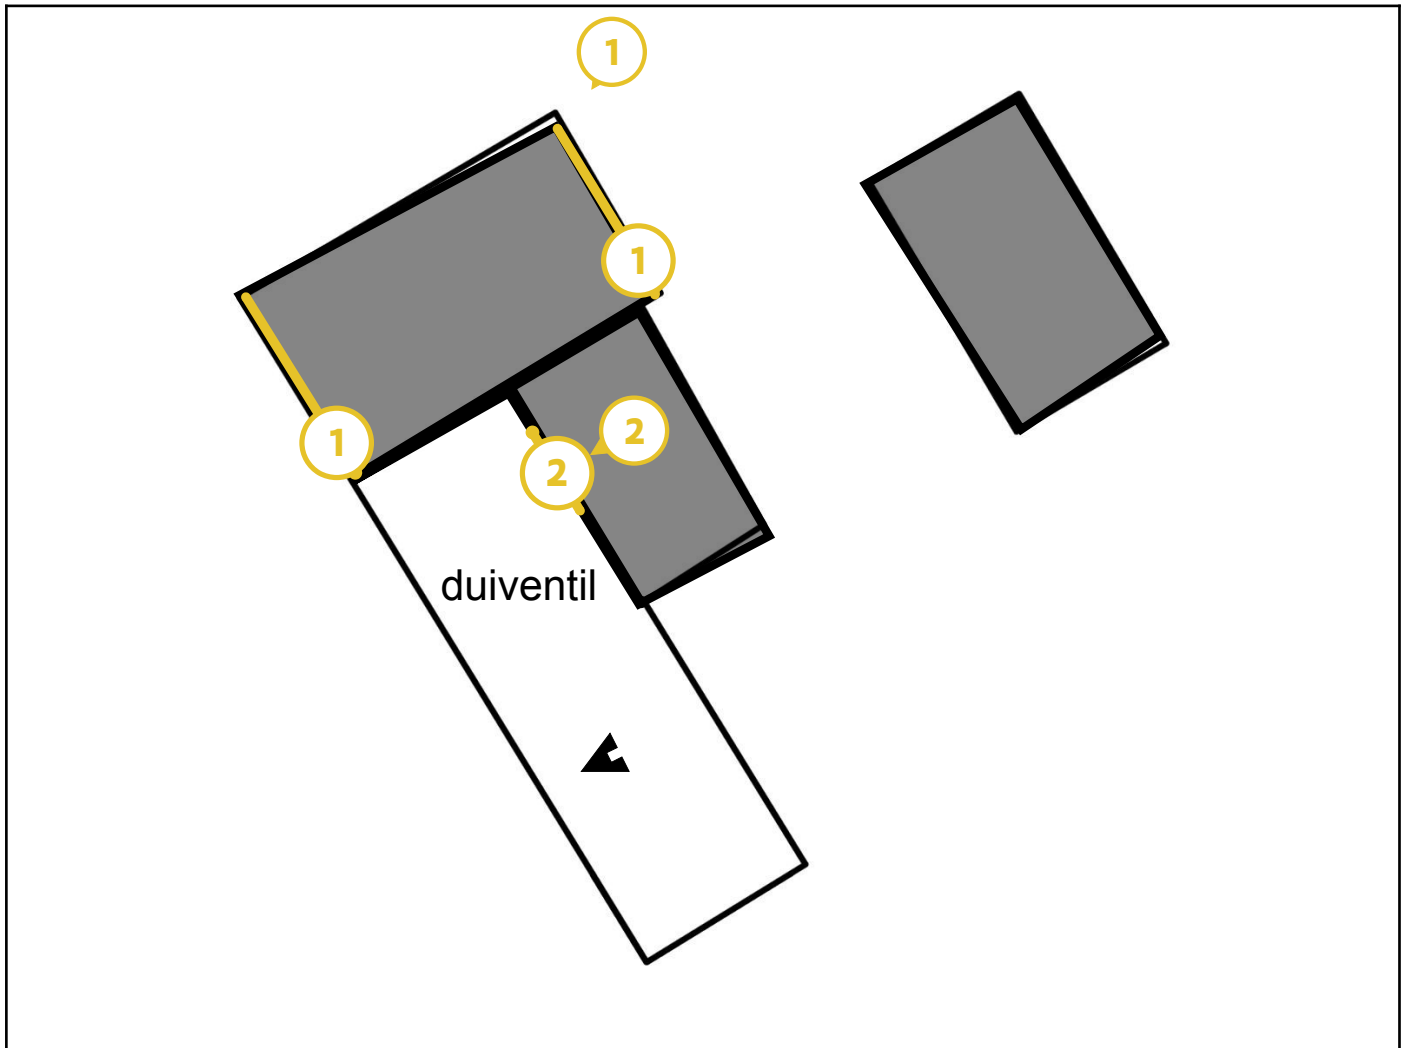
Plan 2.2: nv1

Beschrijving	Type	Actie
1. 2 tabletten (type Massal)	Asbestmateriaal	Zorgvuldig beheren
2. Mastiek (asbestverdacht) stalen raen en 1 raam duiventil	Asbestmateriaal	Zorgvuldig beheren
