# Asbestinventarisatetest

Heirbaan 187, 3621 Lanaken

Attestnummer : **20260324-000355.000**

Uitgegeven op : **24.03.2026**

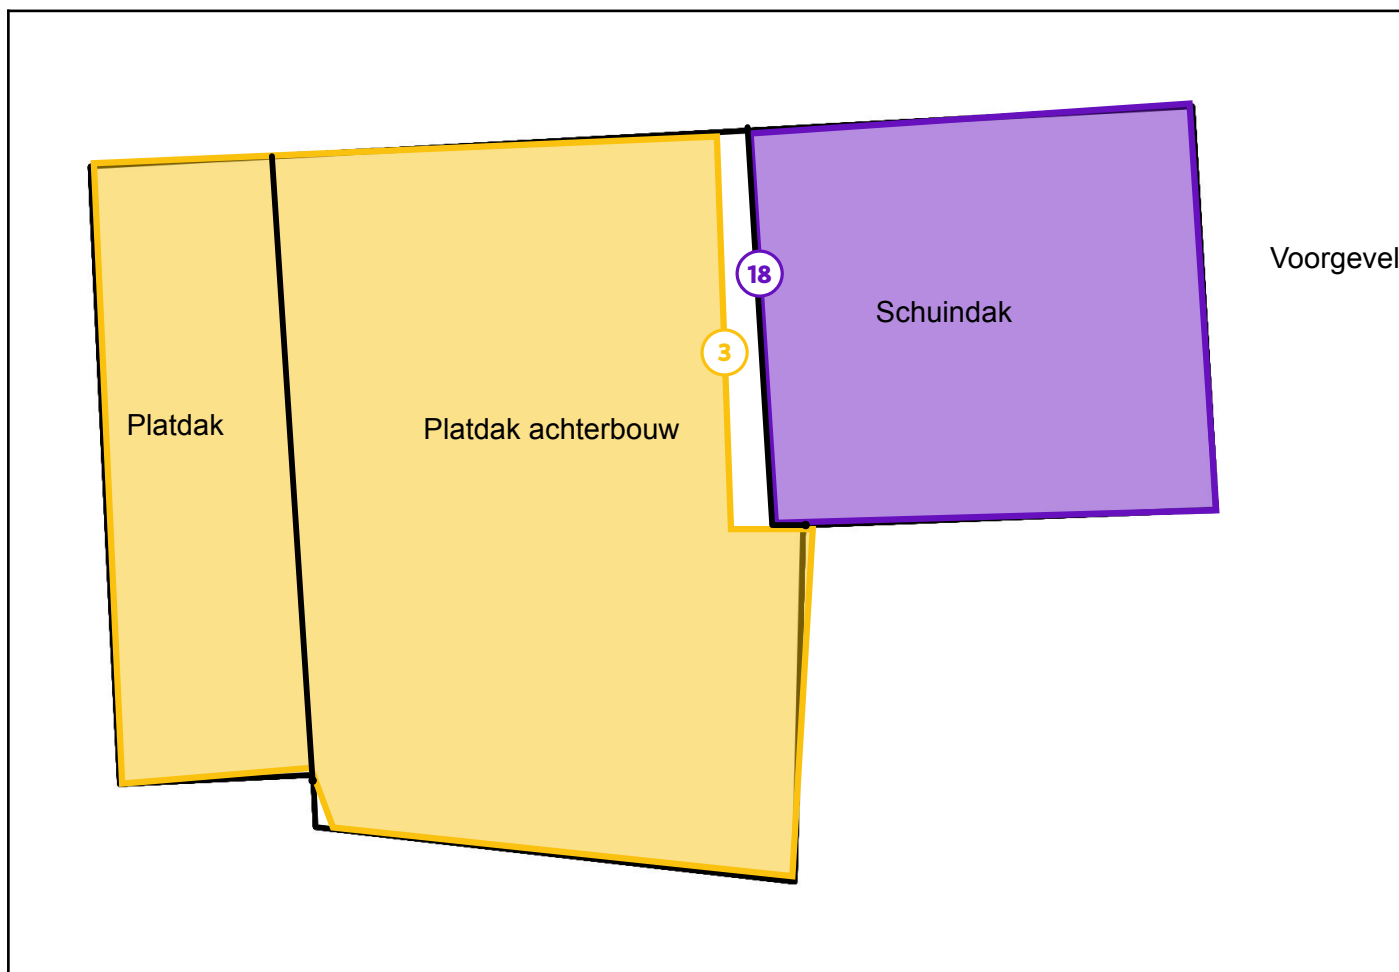
## Plan 1.10: Dak/buiten deel 1

| Beschrijving | Type | Actie |
|---|---|---|
| 18. A) Dakpannen niet verdacht | Overige ruimte of materiaal | - |

| <p>Fiche 18: A) Dakpannen niet verdacht</p> | <p>Op het (schuine) dak liggen dakpannen. Deze dakpannen zelf zijn niet asbestverdacht.</p> <p>Let op: Er kunnen asbesttoepassingen rondom of onder deze toepassing zijn aangebracht.</p> <p>Laat dit verder onderzoeken.</p> | <p>Plan 1.10: Dak/buiten deel 1</p> |
