# Asbestinventarisatattest

Valkenbergstraat 27, 3690 Zutendaal

Attestnummer : 20260812-000212.000

Uitgegeven op : 12.08.2026

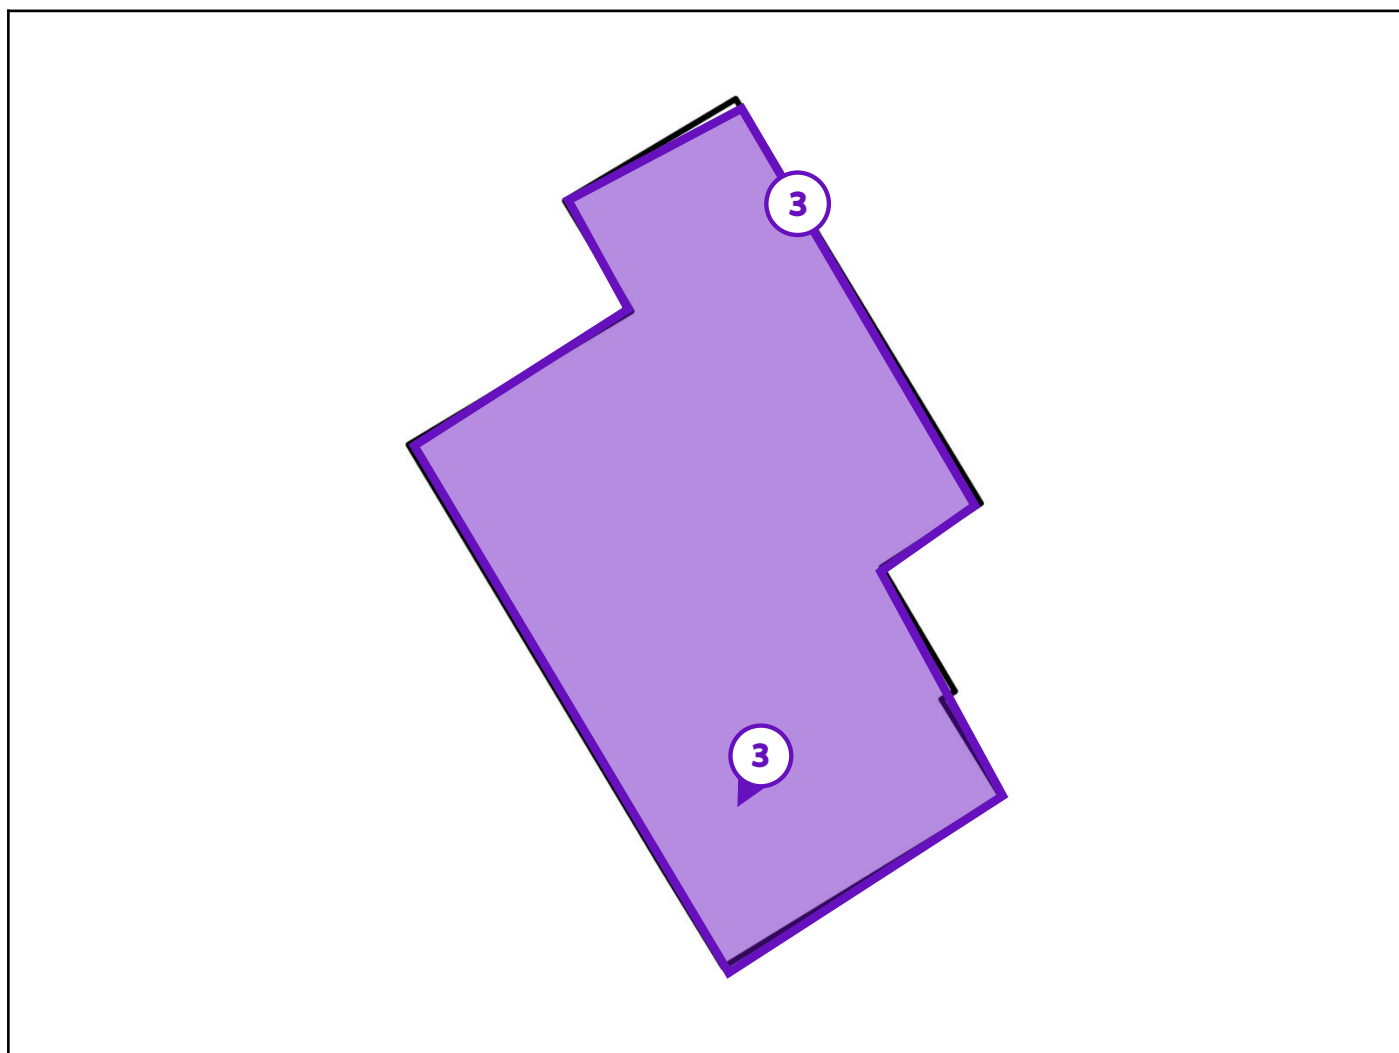
## Plan 1.5: dakenplan kopie

| Beschrijving | Type | Actie |
|---|---|---|
| 2. vezelcement schoorsteenbuizen in schouw | Asbestmateriaal | Zorgvuldig beheren |
