Asbestinventarisatetest

Heikant 202, 9240 Zele

Attestnummer : 20260323-000185.000

Uitgegeven op : 23.03.2026

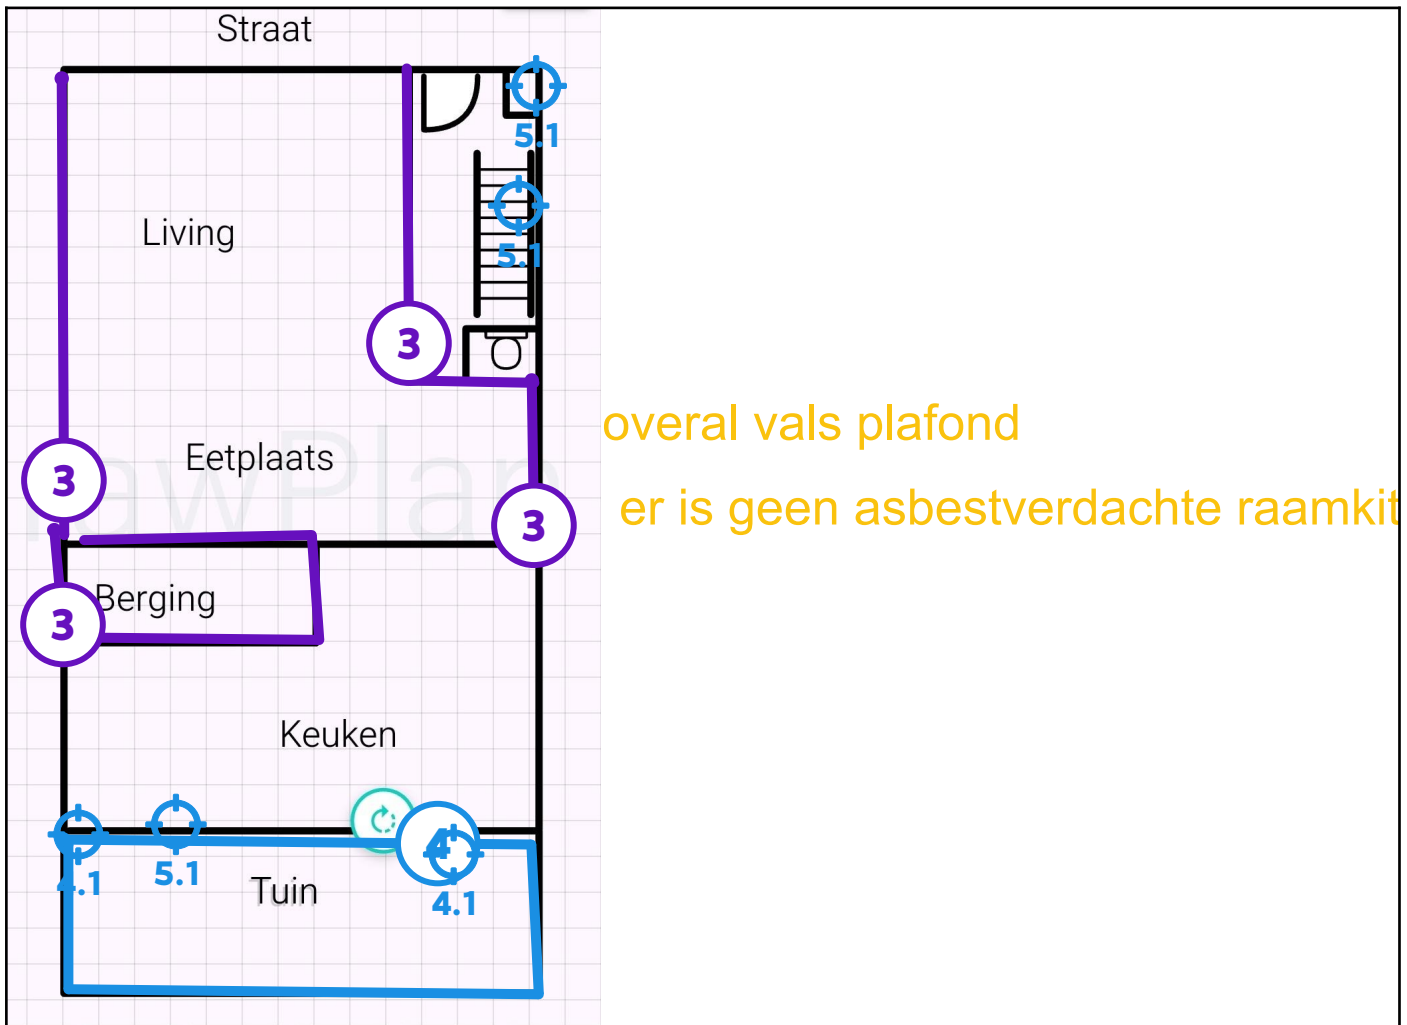
Plan 1.1: gelijkvloers

Beschrijving	Type	Actie
2. Valse plafonds	Advies	-
3. Valse wanden	Advies	-
4. Crepi buitentoepassing (met staalname)	Geen asbest	-
4.1 Code: 2	Mengmonster	-
5. Muurpleister	Geen asbest	-
5.1 Code: 1	Mengmonster	-
7. Kit niet verdacht (visueel vastgesteld)	Overige ruimte of materiaal	-

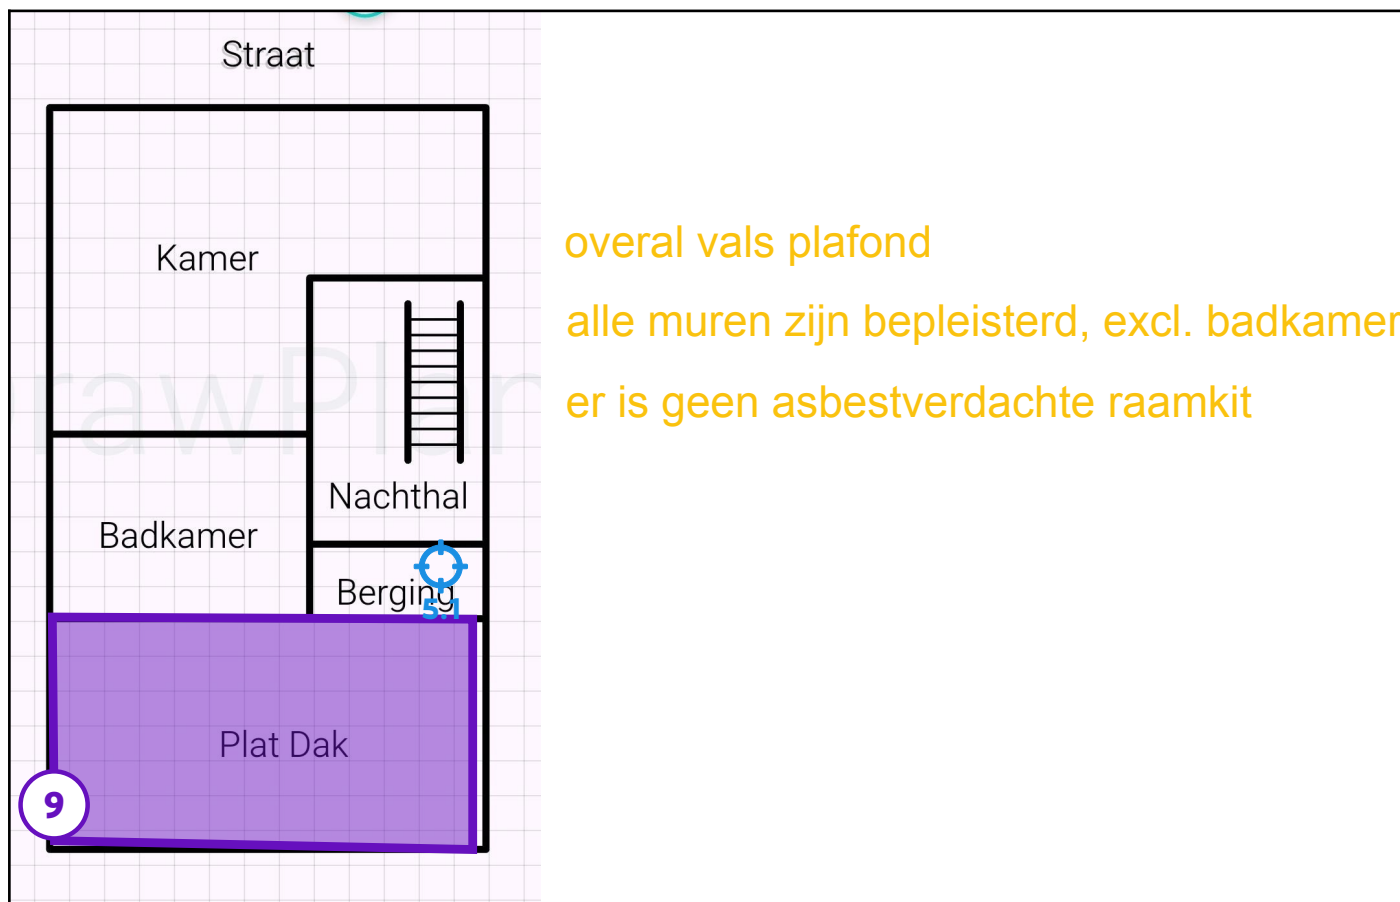
Plan 1.2: 1e verdieping

Beschrijving	Type	Actie
2. Valse plafonds	Advies	-
5. Muurpleister	Geen asbest	-
5.1 Code: 1	Mengmonster	-
7. Kit niet verdacht (visueel vastgesteld)	Overige ruimte of materiaal	-
9. Dak bekleding Plat dak: EPDM	Overige ruimte of materiaal	-

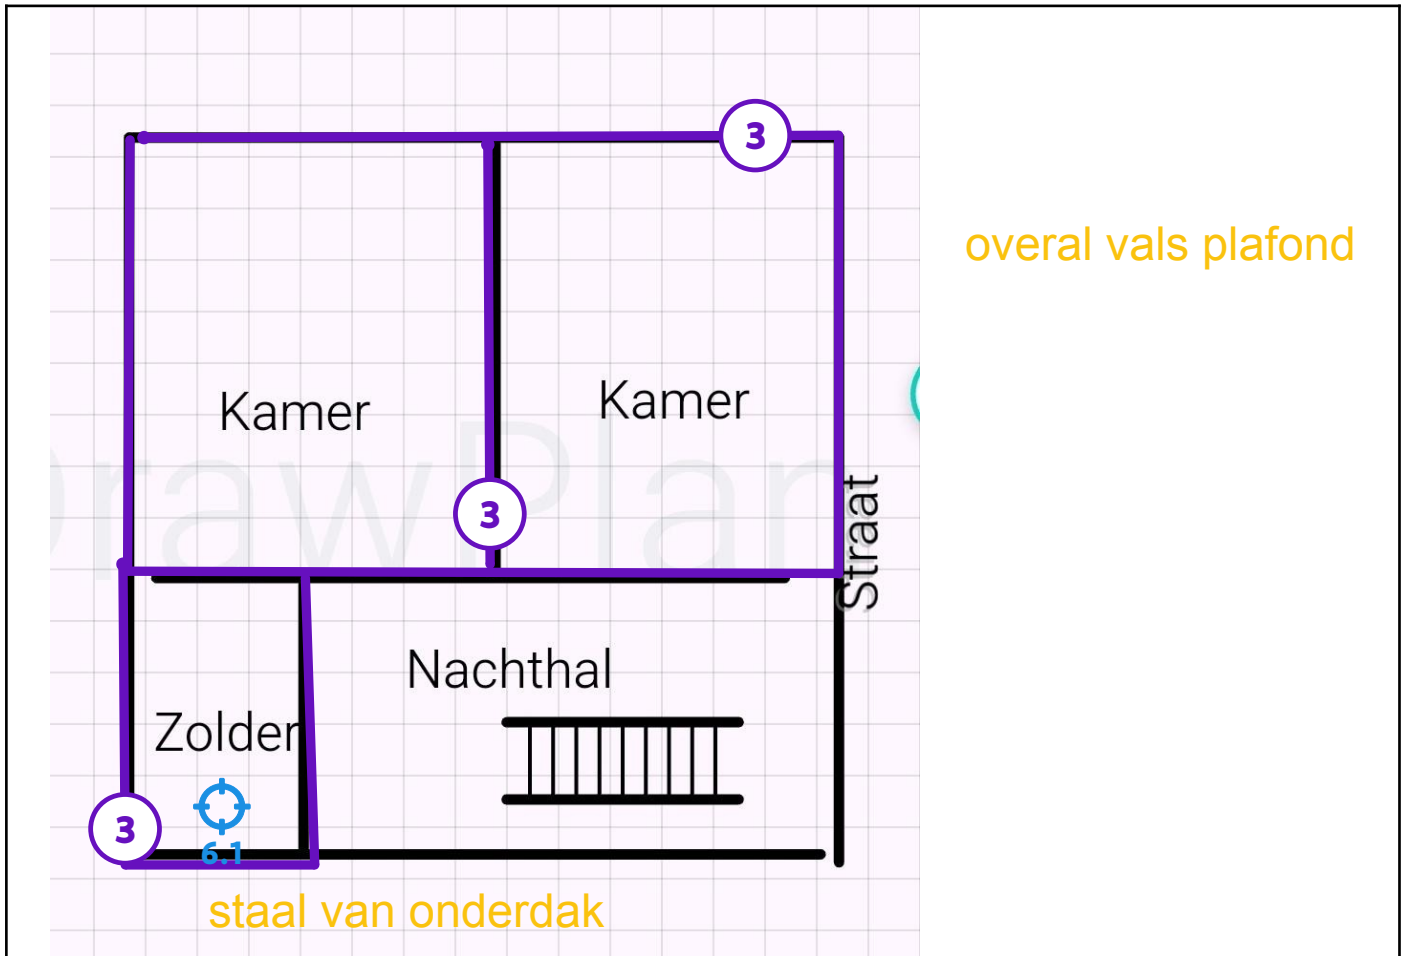
Plan 1.3: 2e verdieping

Beschrijving	Type	Actie
2. Valse plafonds	Advies	-
3. Valse wanden	Advies	-
6. Onderdak (staalname)	Geen asbest	-
6.1 Code: 3	Puntmonster	-

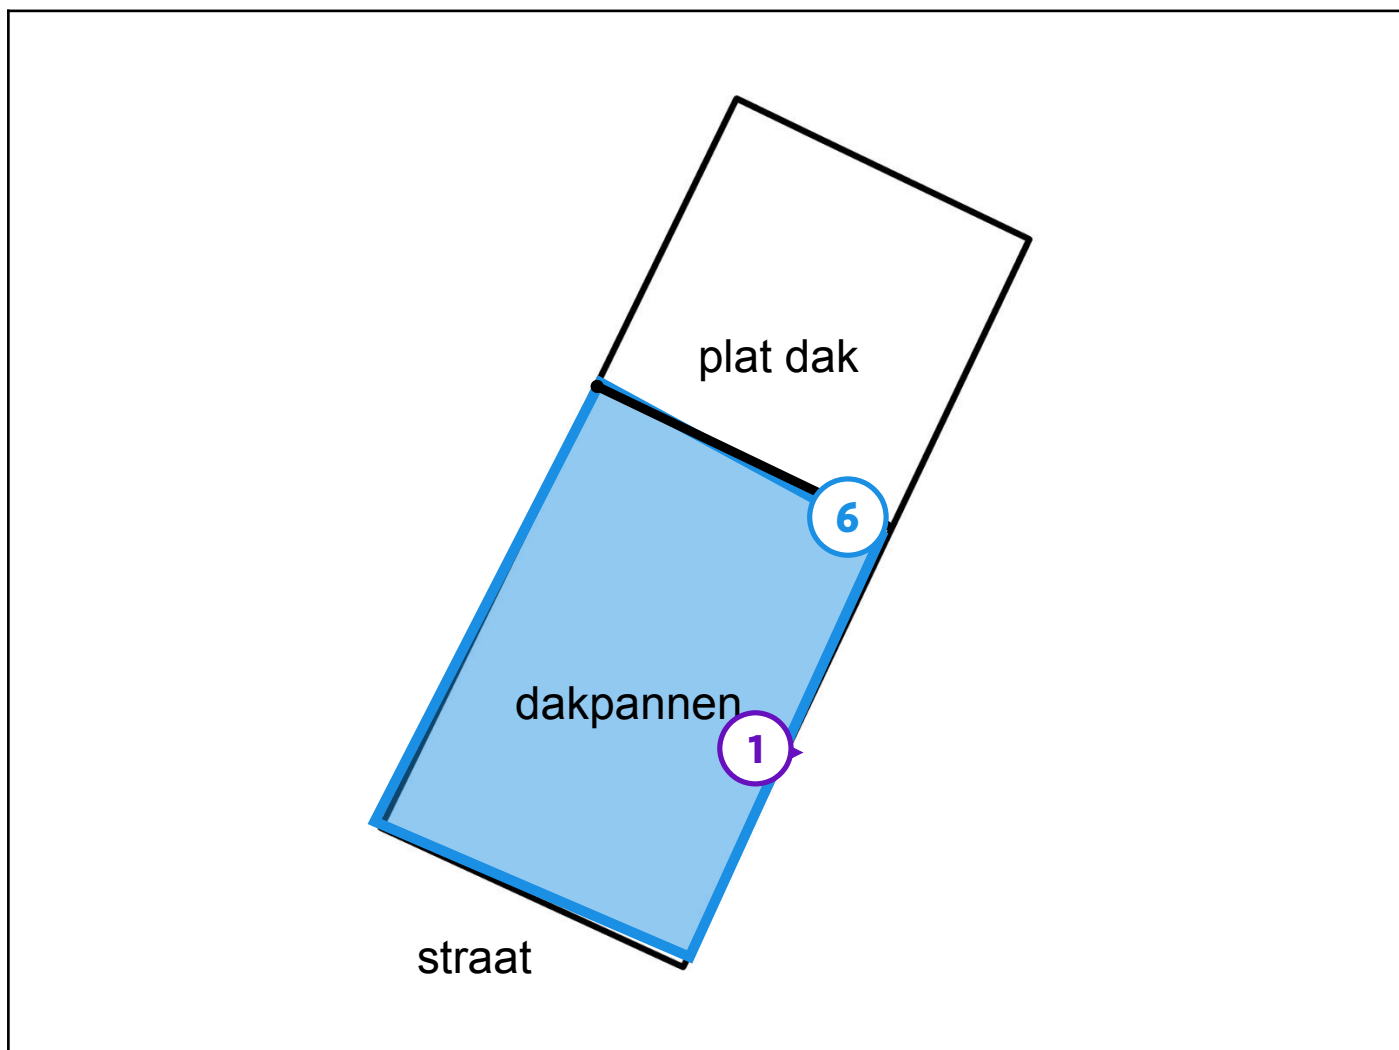
Plan 1.4: Hoofdgebouw plan dak

Beschrijving	Type	Actie
1. Schouw op het dak (beperkingsfiche)	Beperking	-
6. Onderdak (staalname)	Geen asbest	-
