# Asbestinventarisatetest

Beukendreef 57, 9180 Lokeren

Attestnummer : 20260418-000031.000

Uitgegeven op : 18.04.2026

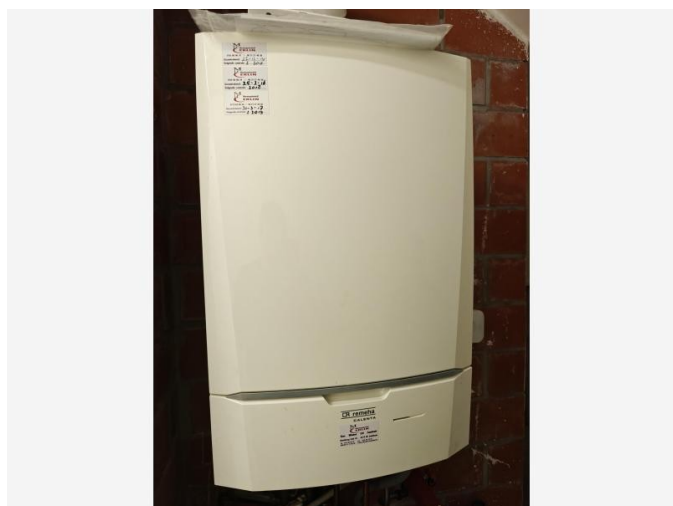
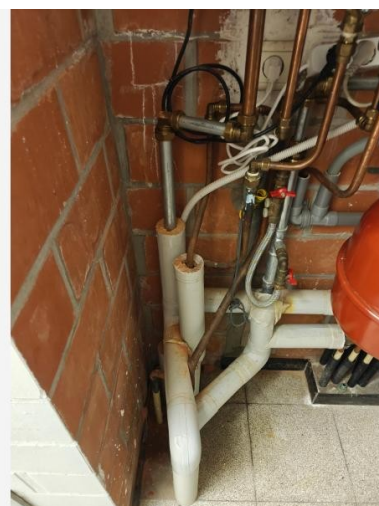
### Fiche 8: Leidingisolatie (niet verdacht)

Beschrijving	Notitie	Terug te vinden op plannen
Fiche 8: Leidingisolatie (niet verdacht)	De leidingisolatie is niet-asbestverdacht.	-
Fiche 9: dakbedekking = dakpannen.	-	Plan 1.4: Dakenplan
Fiche 10: CV-ketel (niet verdacht)	De CV-ketel (dichtingen, isolerend materiaal) is niet asbestverdacht.  cv-ketel van 2011.	Plan 1.3: eerste

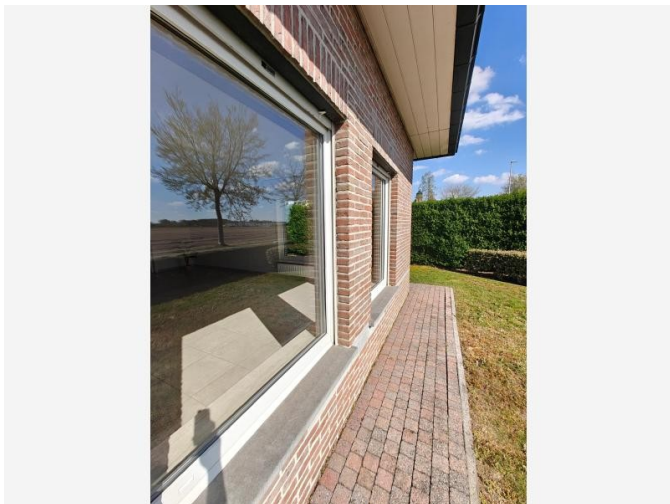
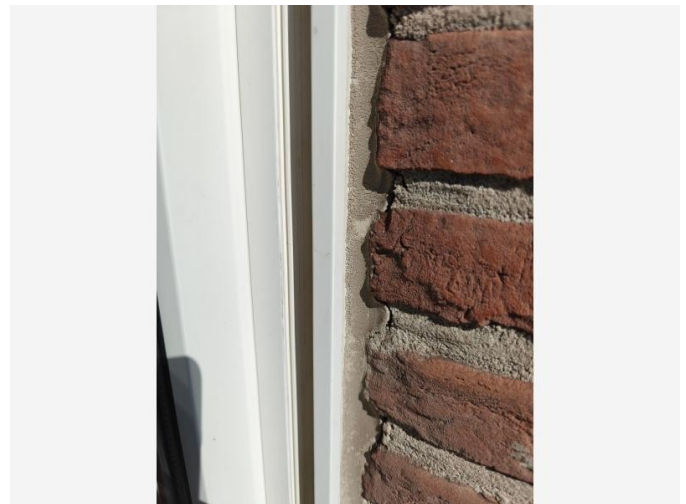
## Fiche 12: Mastiek (niet aanwezig)

Beschrijving	Notitie	Terug te vinden op plannen
Fiche 11: Liftinfrastructuur (niet aanwezig)	Er is geen liftinfrastructuur aanwezig op de inspectielocatie.	-
Fiche 12: Mastiek (niet aanwezig)	Er is geen asbestverdachte mastiek aanwezig.  Afdichting = siliconen.	-
