Asbestinventarisatetest

Raapstraat 115, 9100 Sint-Niklaas

Attestnummer : 20260412-000166.000

Uitgegeven op : 12.04.2026

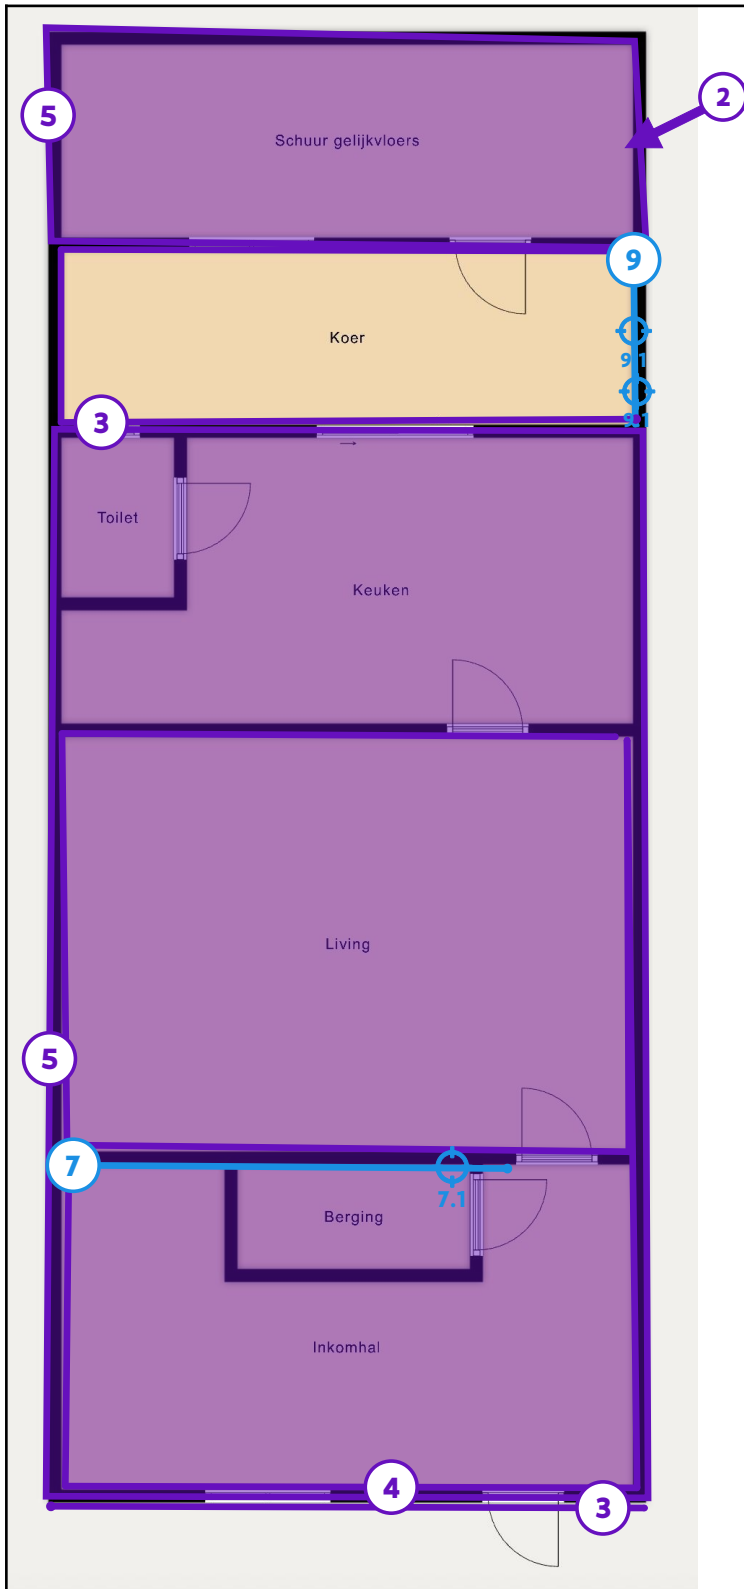
Plan 1.1: Gelijkvloers

2. Schouw (+binnenkant)	Beperking	-
3. Crepi voor- & achtergevel	Advies	-
4. Muur afwerking	Advies	-
5. Plafond - afwerking	Advies	-
7. Pleisterwerk - muren	Geen asbest	-
7.1 Code: M001	Mengmonster	-
9. Crepi/cementering	Geen asbest	-
9.1 Code: M002	Mengmonster	-

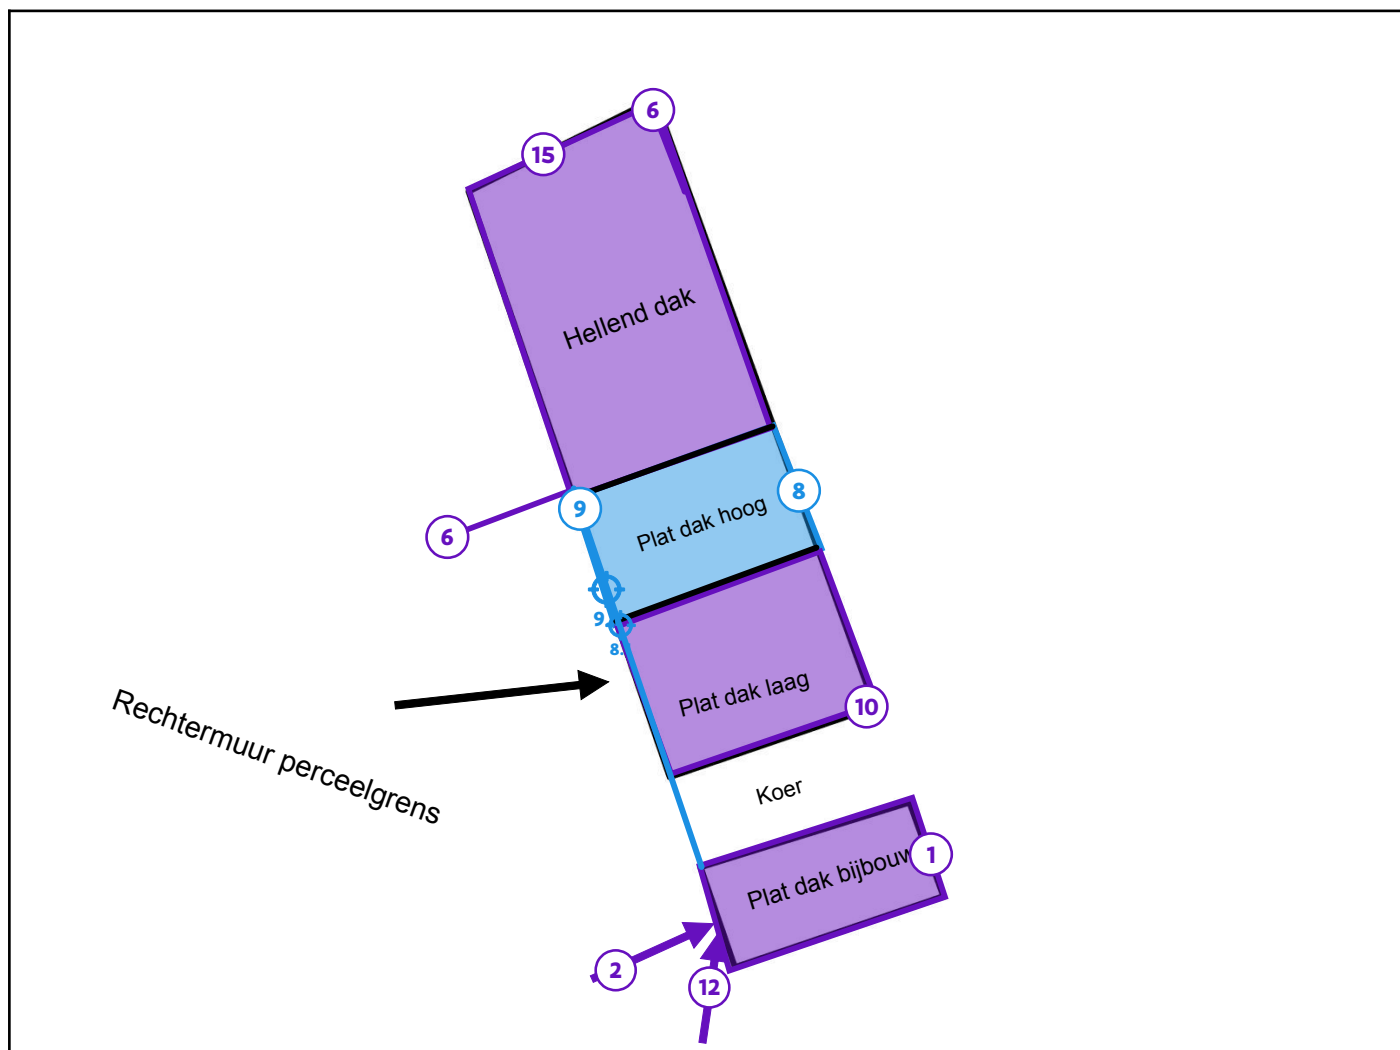
Plan 1.5: Hoofdgebouw plan

Beschrijving	Type	Actie
1. Dakbedekking - bijbouw	Beperking	-
2. Schouw (+binnenkant)	Beperking	-
6. Zijgevel buren	Advies	-
8. Roofing plat dak hoog	Geen asbest	-
8.1 Code: M003	Puntmonster	-
9. Crepi/cementering	Geen asbest	-
9.1 Code: M002	Mengmonster	-

10. Plat dak laag	Overige ruimte of materiaal	-
12. Rookgaskanaal	Overige ruimte of materiaal	-
15. Overzetsdakpannen	Overige ruimte of materiaal	-

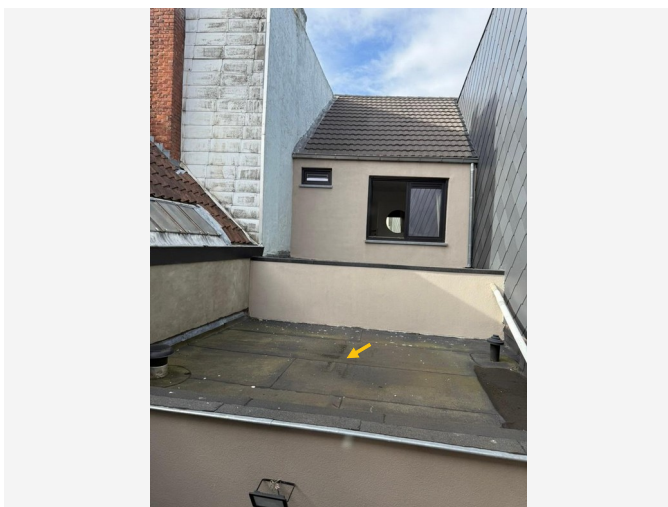
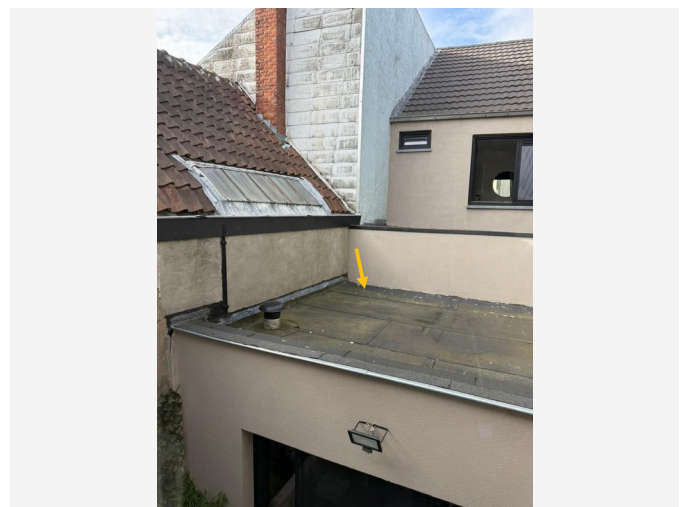
Beschrijving	Notitie	Terug te vinden op plannen
Fiche 10: Plat dak laag	Foto's van vóór en na de renovatiewerken tonen duidelijk aan dat de roofinglaag recent werd aangebracht en niet asbestverdacht is.	Plan 1.5: Hoofdgebouw plan
Fiche 11: CV ketel	Nieuwe ketel - niet verdacht. Deze is geplaatst in het bijbouw rechts vanaf de inkomdeur.	-
Fiche 12: Rookgaskanaal	De rookgaskanalen op het dak van het bijbouw zijn niet asbesthoudend. De asbestbuis die fungeerde als tussenstuk tussen de schouw en de metalen afvoer is verwijderd.	Plan 1.5: Hoofdgebouw plan
Fiche 13: Kit	Alle vensters zijn recent vervangen. De kit tussen muur en profiel zit verscholen achter de crepilaag. De kit tussen de beglazing werd visueel beoordeeld en is niet asbestverdacht.	-
