Asbestinventarisatetest

Bromeliastraat 33, 9040 Gent

Attestnummer : 20250317-000445.000

Uitgegeven op : 17.03.2025

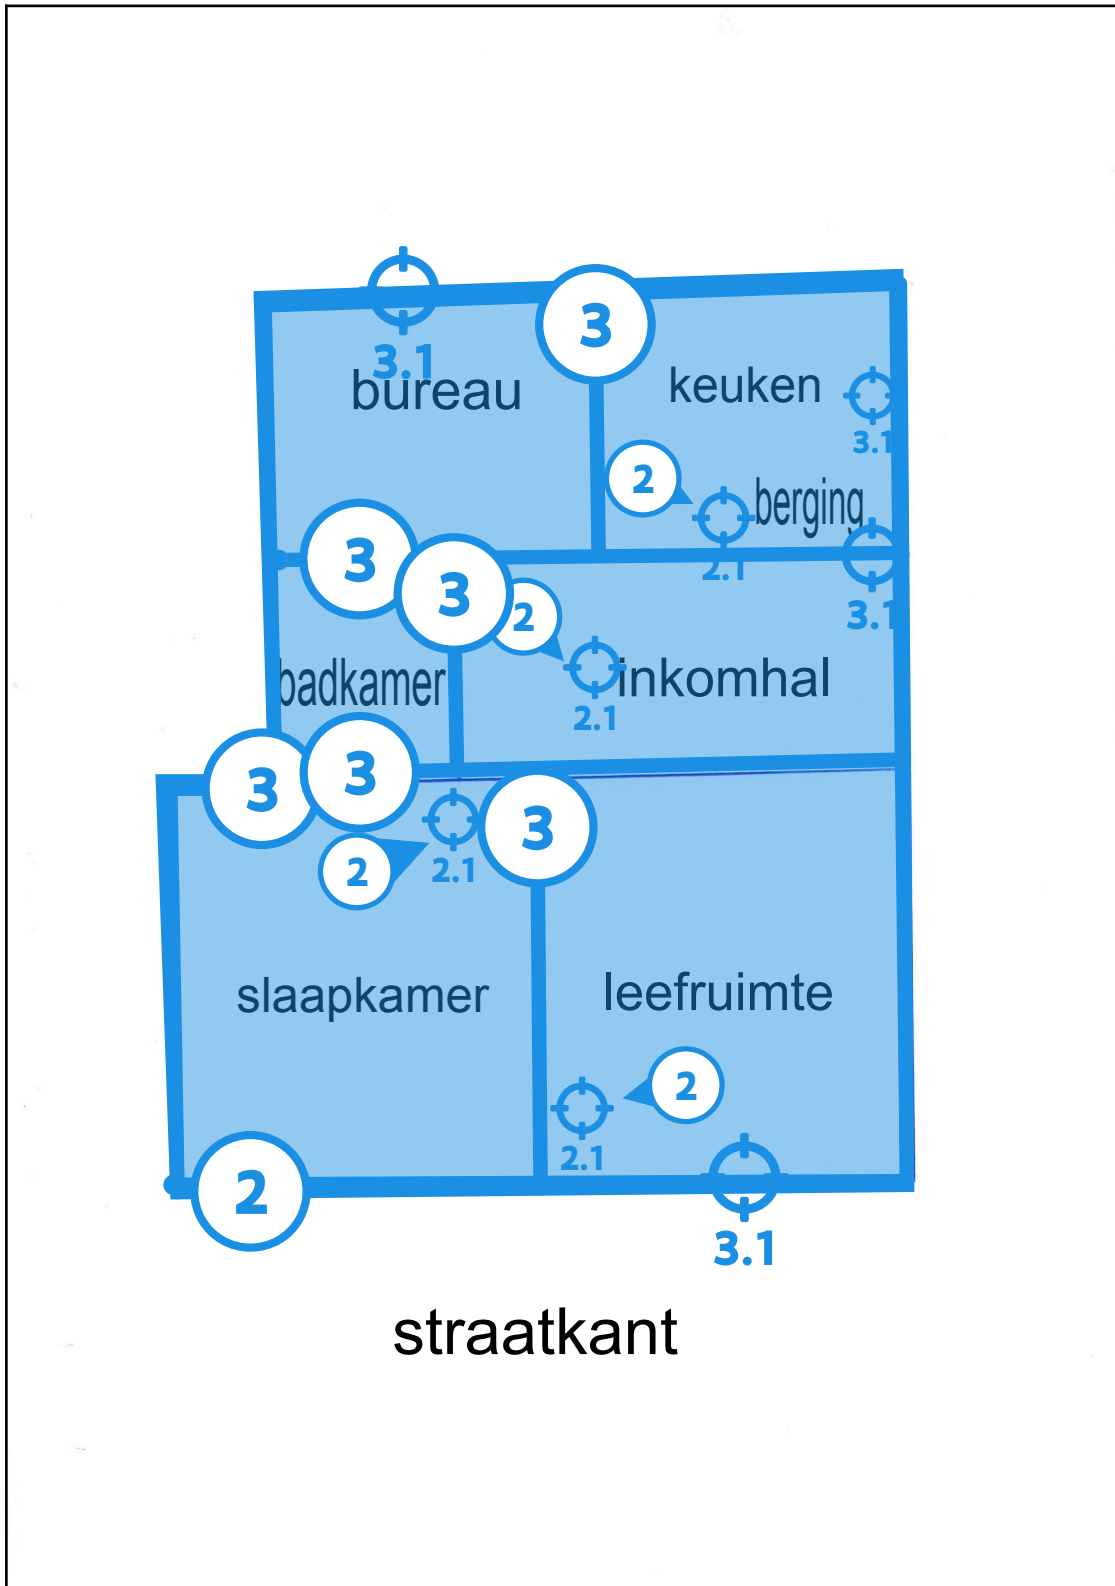
Plan 1.1: appartement (+2)

2. Pleisterwerk plafonds	Geen asbest	-
2.1 Code: mm02	Mengmonster	-
3. Pleisterwerk wanden	Geen asbest	-
3.1 Code: mm01	Mengmonster	-

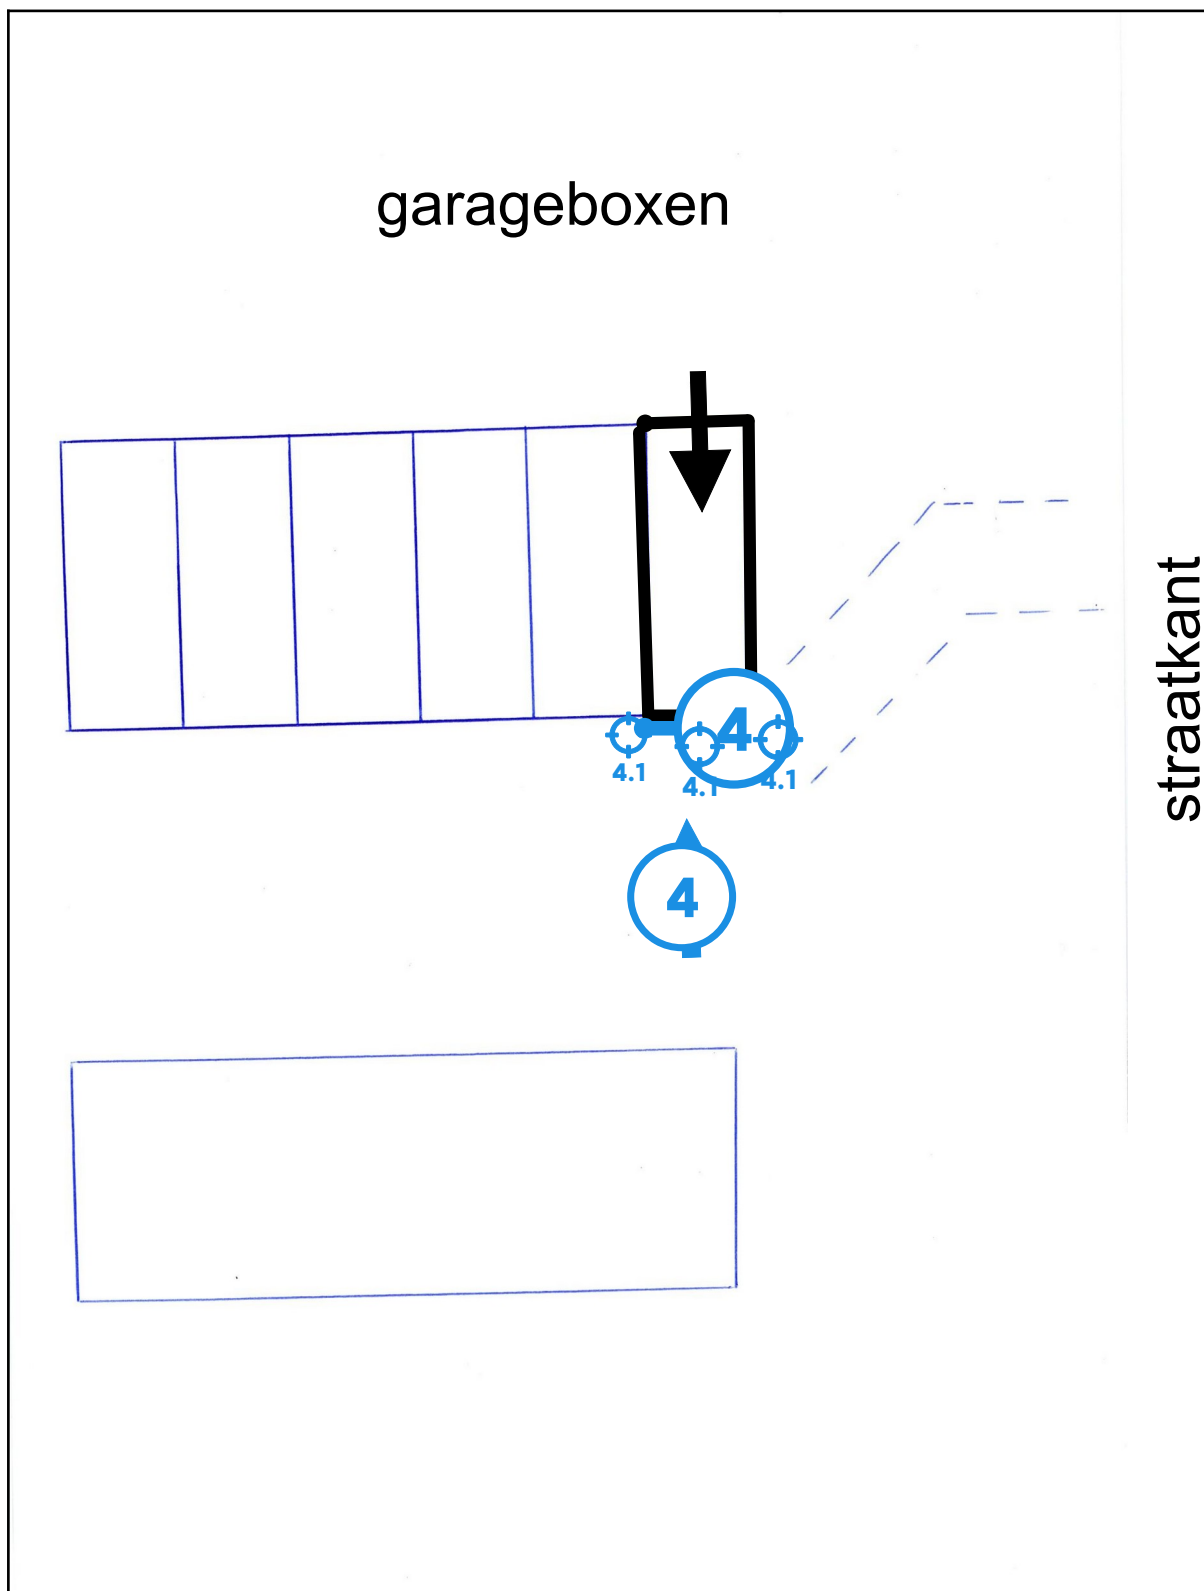
Plan 2.1: garage

4. mastiek aan de garage poort	Geen asbest	-
4.1 Code: mm03	Mengmonster	-
