Asbestinventarisatetest

Kazernestraat 82, 9160 Lokeren

Attestnummer : 20260209-000360.000

Uitgegeven op : 09.02.2026

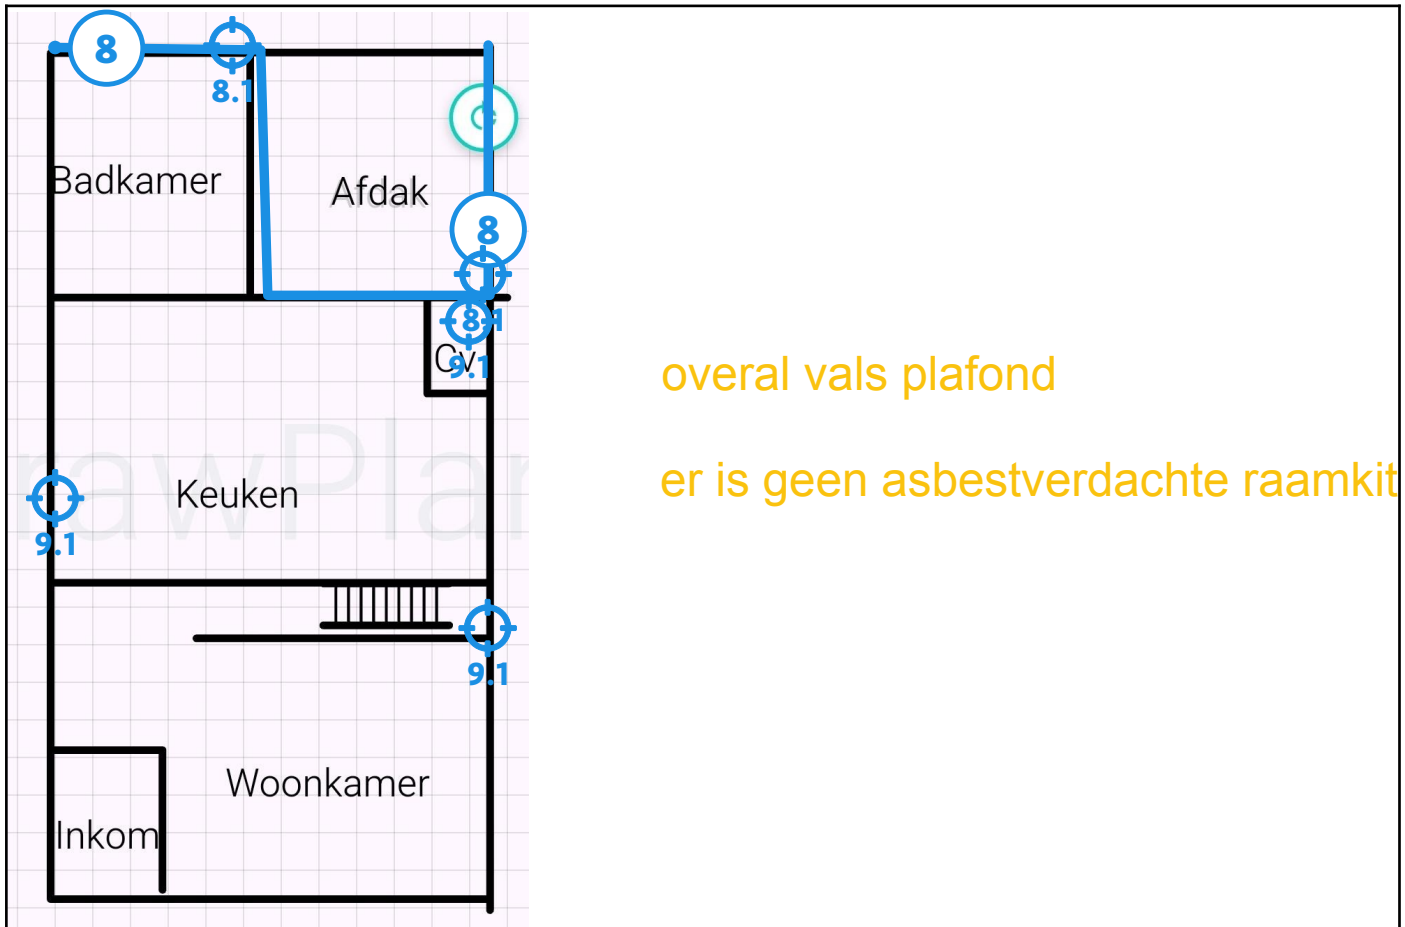
Plan 1.1: gelijkvloers

Beschrijving	Type	Actie
6. Valse plafonds	Advies	-
8. Crepi buitentoepassing (met staalname)	Geen asbest	-
8.1 Code: 2	Mengmonster	-
9. Muurpleister	Geen asbest	-
9.1 Code: 1	Mengmonster	-
14. Kit niet verdacht (visueel vastgesteld)	Overige ruimte of materiaal	-
